**Undersøkelse og forslag til behandling av  
marmorskulptur av Stinius Fredriksen, dedikert  
komponisten Johan Svendsen i 1940**

Masteroppgave i objektkonservering  
Institutt for arkeologi, konservering og historie

UNIVERSITETET I OSLO

16. 06. 2008

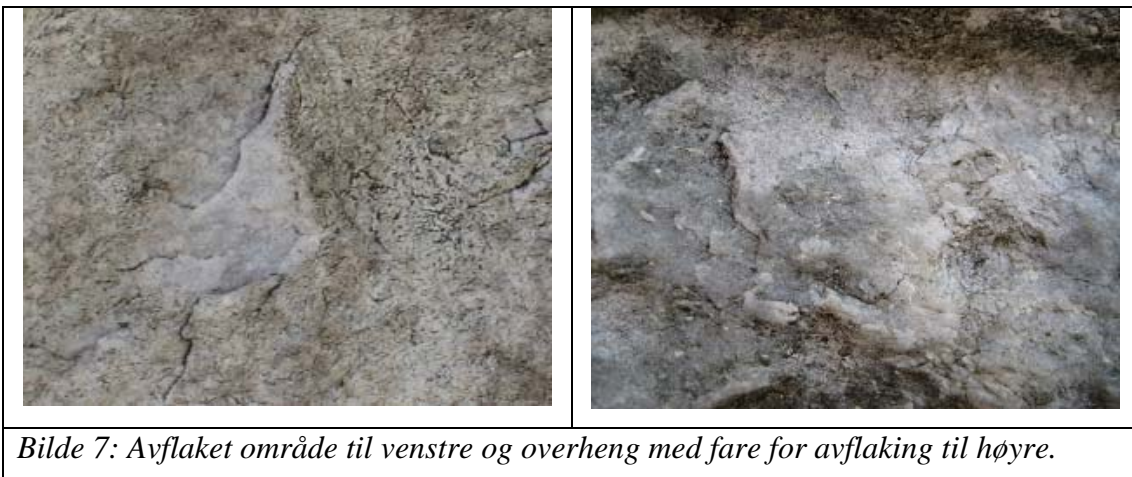
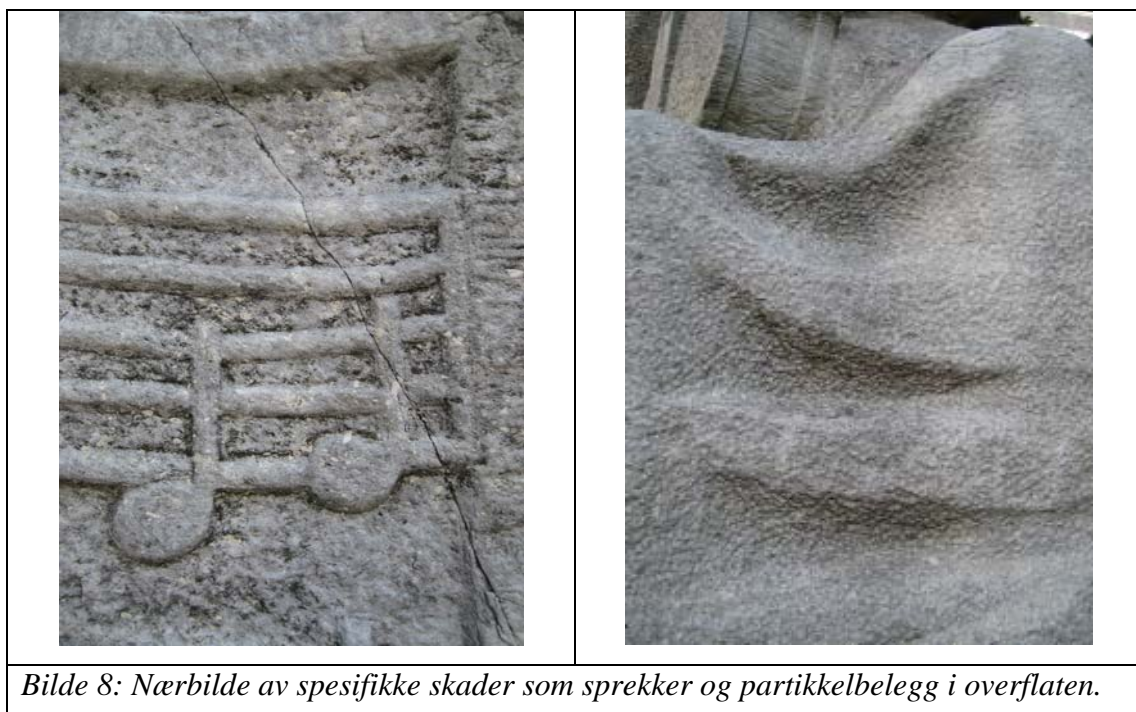
Det er sprekkdannelse på flere områder av skulpturen. Disse sprekkene kan observeres flere steder på marmorblokken kvinnen sitter på, i hjørnet av notene, rundt kvinnens høyre skulder, over kvinnens venstre kne, øverst på ryggen, på kvinnens høyre hånd, flere steder på fiolin, store deler av hodet, langsmed kvinnens bakende og ellers rundt om på store deler av marmorblokken hun sitter på.. Sprekkene varierer i lengde fra noen få centimeter og opp til cirka 30 centimeter, og går både horisontalt, vertikalt og diagonalt, men er stort sett ikke bredere enn noen få millimeter. Sprekkene møter hverandre flere steder. Dette kan føre til fare for at større deler og biter kan falle av, slik som for eksempel hjørnet på marmorblokken eller store deler av skulderen. Dette kan gjelde biter fra 1 x 1 centimeter og opp til 10 x 10 centimeter. I fronten der notarket danner en spiral har dette allerede forekommet.

Flere steder på skulpturen er det fare for avskalninger av overflaten. Dette fordi overflaten er ru med mange områder med sprekker på kryss og tvers. Steder der dette allerede skjedd kan observeres som små områder med en diameter fra cirka 0,5 til 2 cm, som er lysere og med mer glans enn den øvrige overflaten. Denne fargen som observeres på undersiden av avskalninger kan tyde på at stenen opprinnelig har hatt en lysere grå farge med mer glans.

linje med et lysere grått belegg er å se i sprekken som går langs skulderen i front. Det samme forekommer i sprekker i ansiktet. Enkelte sprekker tyder ikke på spor etter konsolidering da de virker åpne med en bredde på gjennomsnittlig 1-2 millimeter. Det er spor etter at samme konsolideringsprodukt er brukt der det har vært en grop eller avflaking på overflaten (se vedlegg 6 for tilstands- og skadekart).

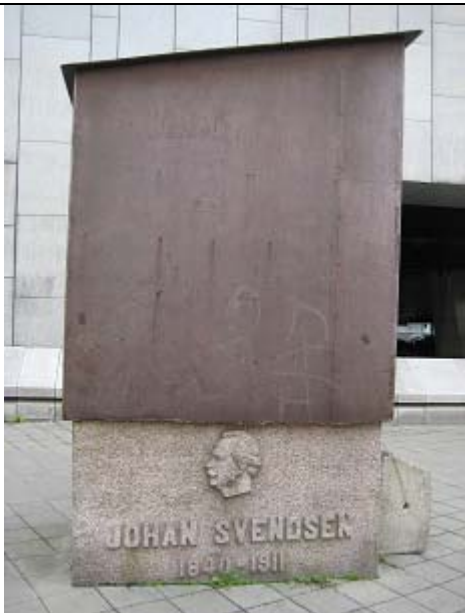
Det er derfor vanskelig å stadfeste hvilken effekt kassen har i forhold til beskyttelse mot svingninger i temperatur og relativ fuktighet, da temperaturen under kassen stort sett er lik den som er målt ved Blindern i samme periode, og den relative fuktigheten har enda større svingninger enn det som er målt ved Blindern.

Kassen vil derimot beskytte mot nedbør, og kanskje i en viss grad mot partikkeldeponering, noe som kan være gunstig spesielt i forhold til luftforurensing som har økt grunnet mindre is og snø i gatene de siste årene (se avsnitt 6. 4. 2.).

*Bilde 9: Trekasse satt over skulptur cirka tre måneder hver vinter.*

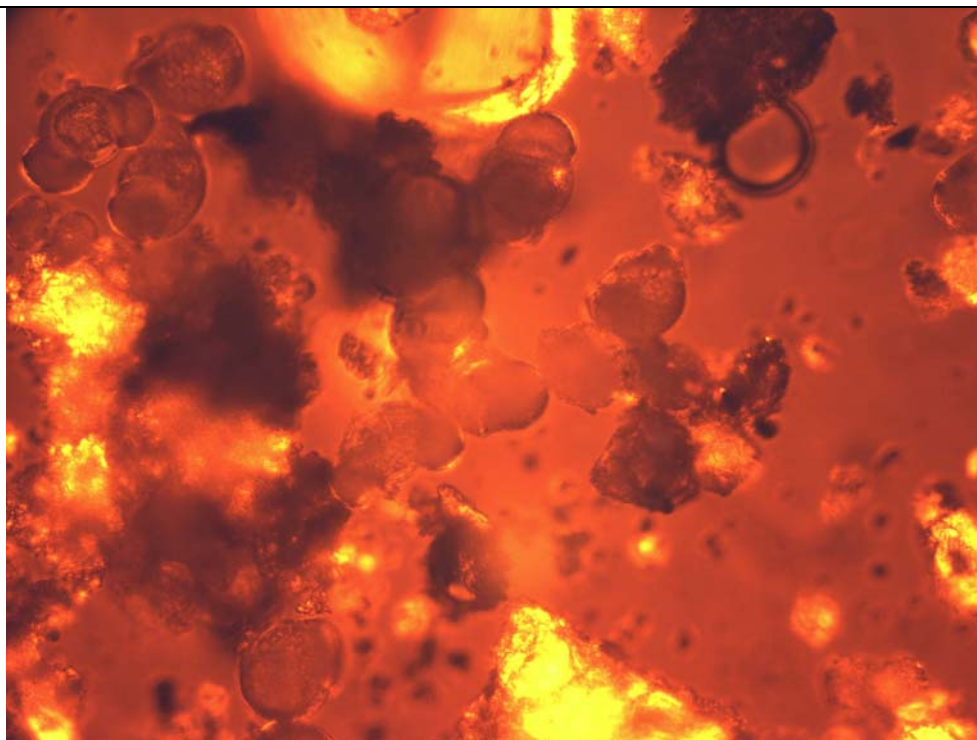
Tapestrips fra Mycoteam ble presset mot et område på ca 2 x 8 cm. Seks prøver ble tatt på seks forskjellige områder på monumentet. Disse ble så analysert i laboratoriet ved Mycoteam av biolog(se vedlegg 11 for analyseresultater). Samtlige prøver viste tegn til svertesopp og alger fra moderat til rik mengde. I prøve en(nederst på venstre side av sokkelen) var det kombinasjon av sopp og alger i hverandre som tyder på begynnende dannelse av lav. Det brune belegget på sokkelens bakside er ikke biologisk vekst, og mer sannsynlig mineraler eller spor av rust. Det var høy forekomst av ikke biologiske partikler fra alle tre prøver tatt fra marmorskulptur. Dette er mest sannsynlig støv av ukjent art. En prøve(5) viste også store mengder med pollen, som kan være forventet av en prøvetaking gjort på våren(se vedlegg 12 for mikroskopbilder av tapestrips).

*Bilde 14: Mikroskopibilde av tapestrips fra overflaten (forstørrelse 1,5 x 200).*

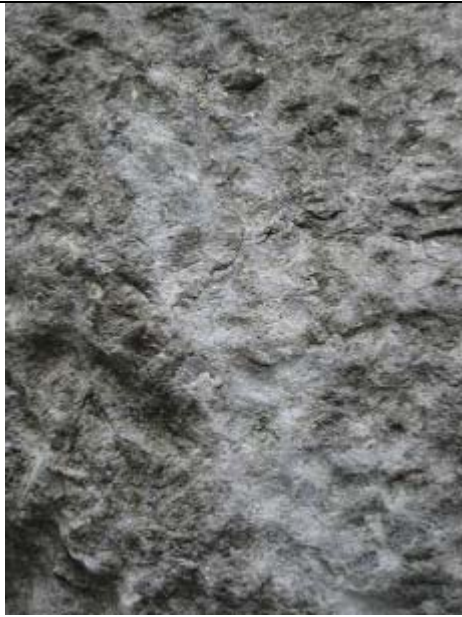
Varmt vann har vist seg å være mer effektivt enn kaldt vann til å løsne opp partikkelbelegg på marmorskulpturens overflate. Bruk av nylonbørster som tannbørste og oppvaskbørste vurderes til å være de som har gjort overflaten renest, uten skade, sammenlignet med svamp, ulike pensler og børster. Bruk av hardere børster, slik som neglebørste, har vist at avflakning av små områder på overflaten har forekommet. Såpe i lunkent vann har hatt noe bedre effekt enn varmt vann, men det var ikke mulig å differensiere mellom resultatet av de to ulike såpetyper som ble utprøvd. Bruk av renseleirer som bentonitt og laponite har ikke gitt et gunstig resultat, og var tungvinte å bruke. Steamer ga et meget godt resultat. Den var enklere å kontrollere enn ved bruk av børster, og den renses godt i selv de minste fordypninger på overflaten. Overflaten kunne virke noe "tørr" på behandlede områder, men det er usikkerhet om dette skyldes steamer eller om det er egenskaper i stenen selv (se vedlegg 17 for resultat av rensebehandlingsforsøk, og vedlegg 19 for billedokumentasjon).

*Bilde 17: Resultat av steamer*

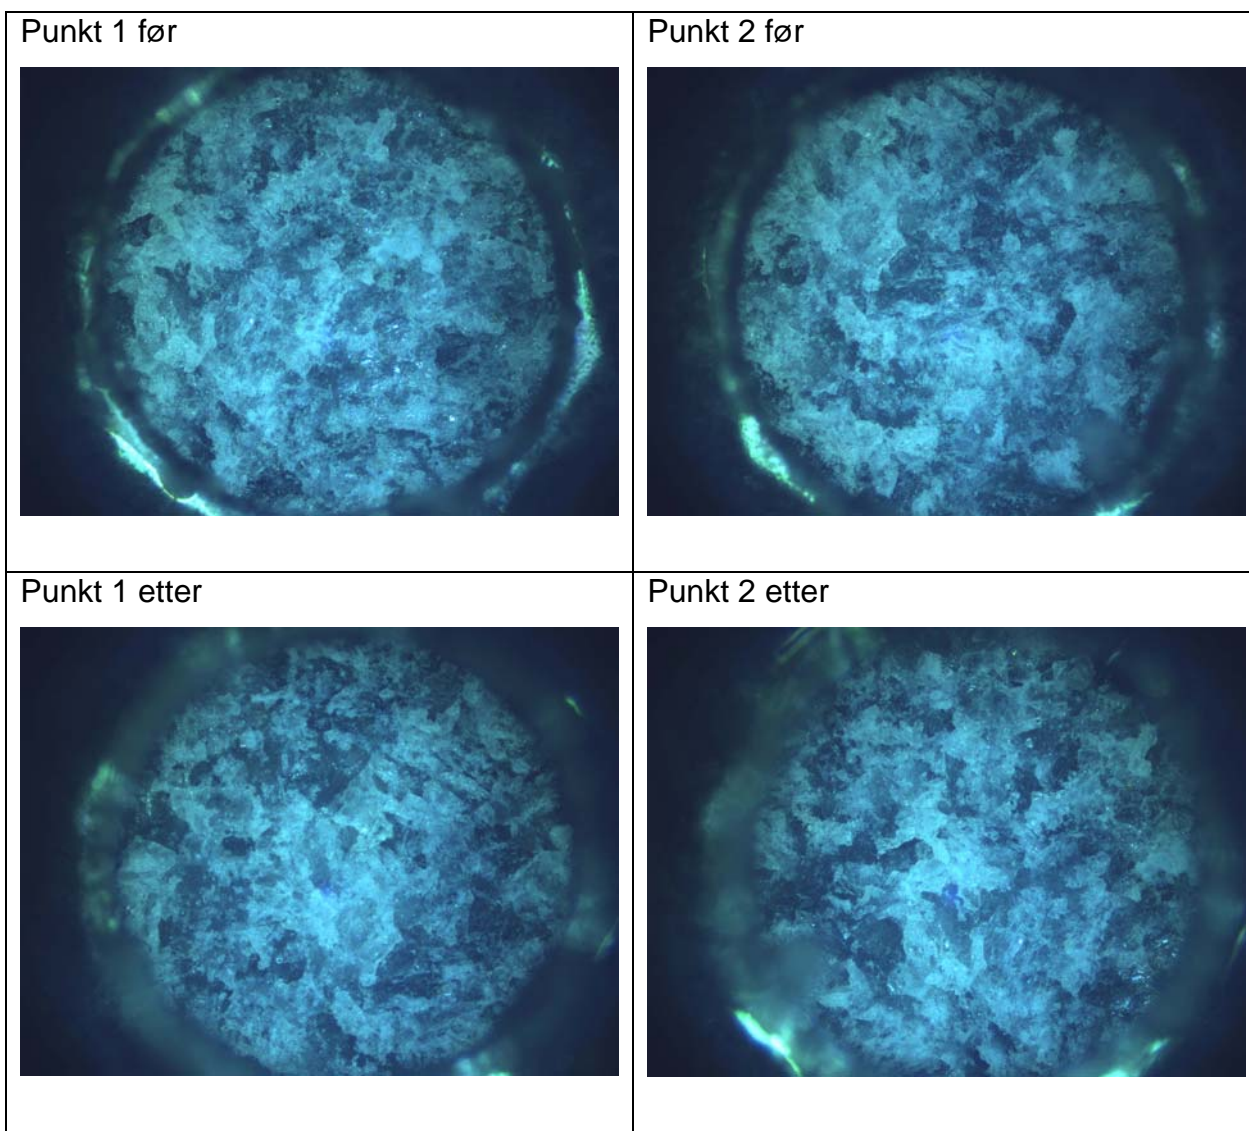
Punktene har noe ulikeheter i forhold til hvite og grå partier før og etter, men fordeling av partiene er stor sett samme mengde før og etter behandling. Det er ikke tegn til riper eller andre skader på overflaten. Ulikeheter kan skyldes forskyvninger av transparent, slik at noe ulike områder har blitt fotografert.

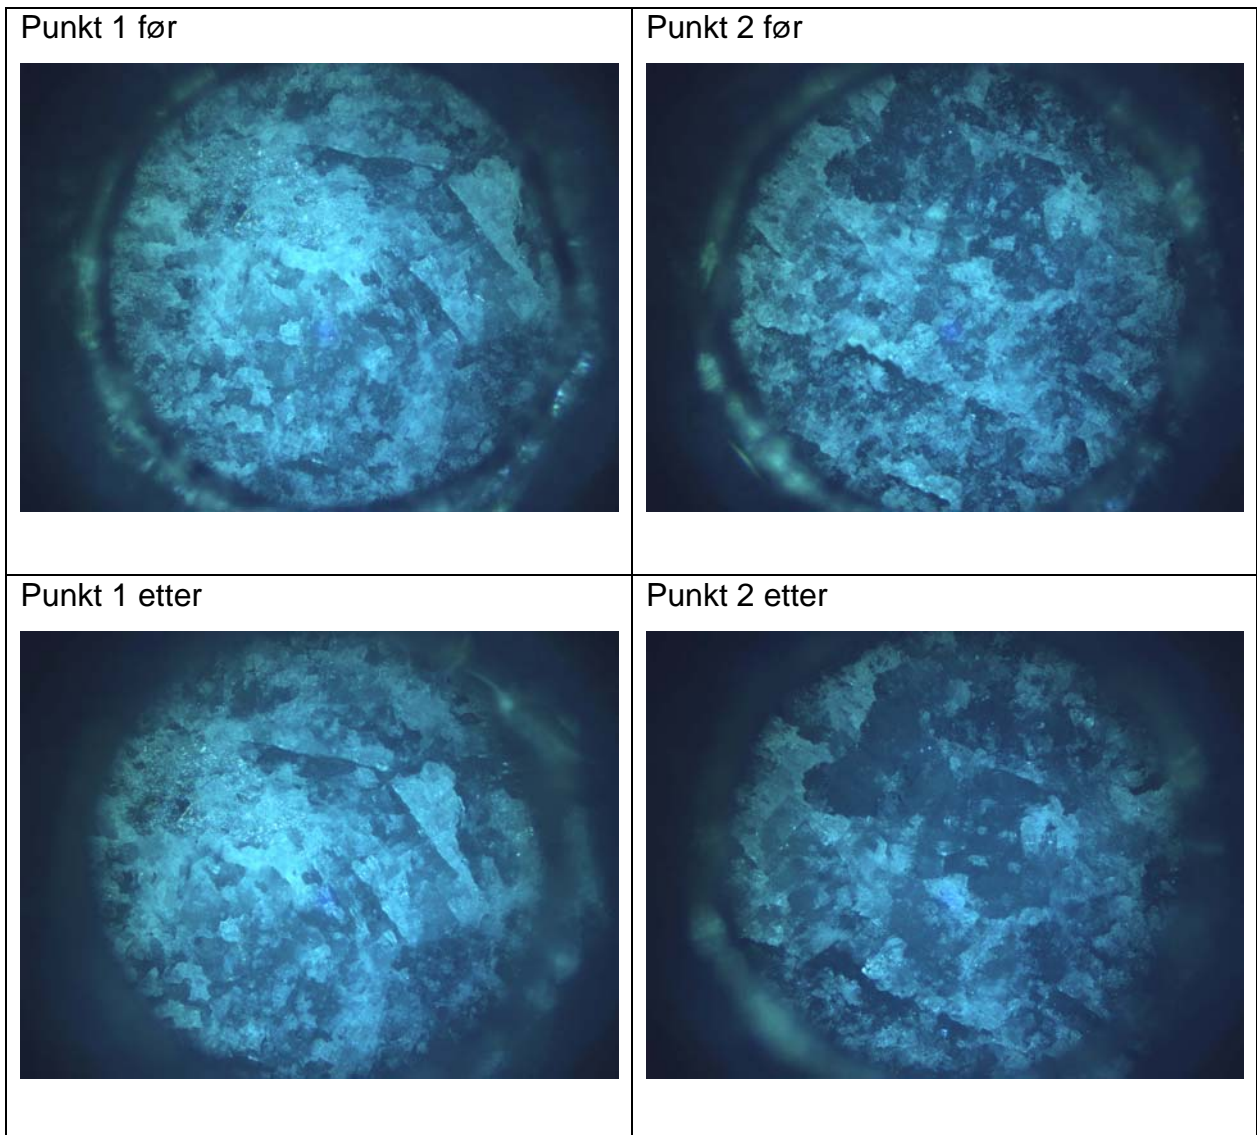
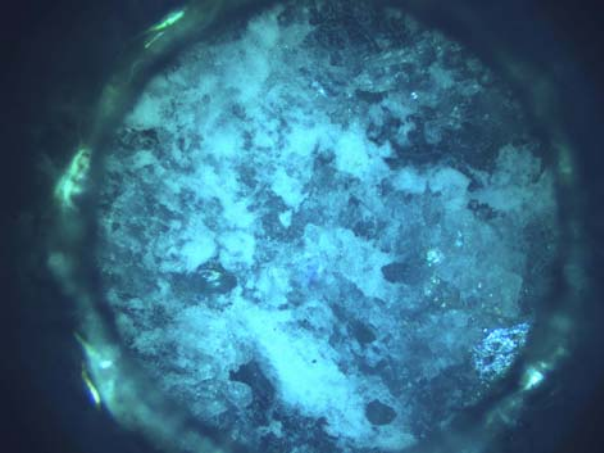
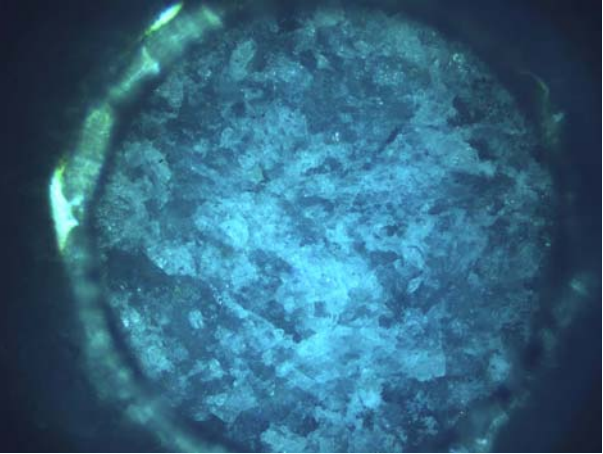
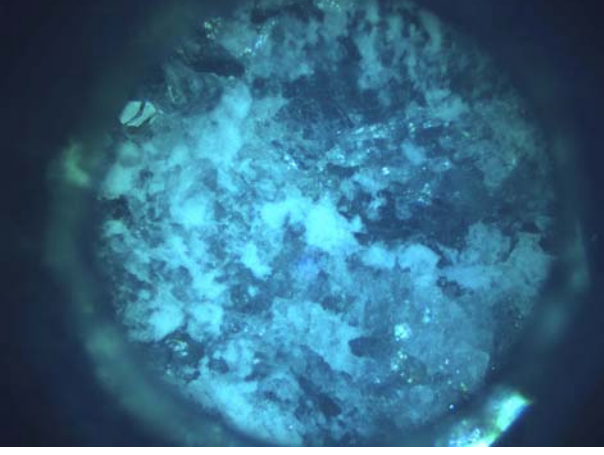
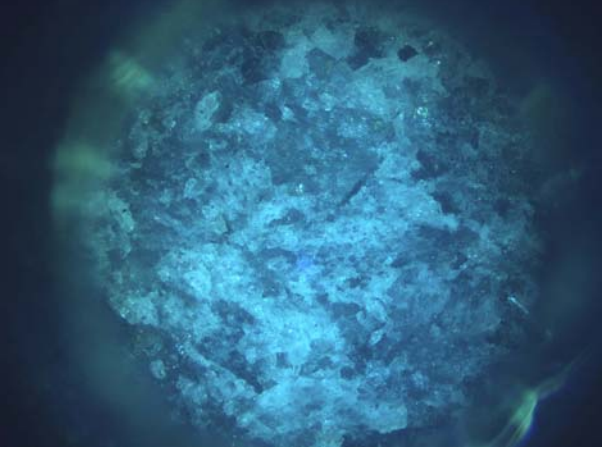
Grå og hvite partier er nokså identiske før og etter, som kan tyde på at ingen endring i mineralstrukturen på overflaten har forekommet. Overflaten på punkt 2 etter behandling har fått noe større grå felter, som kan skyldes at tynne hvite lag på overflaten har blitt fjernet etter behandling. Riper eller andre skader på overflaten kan ikke observeres.

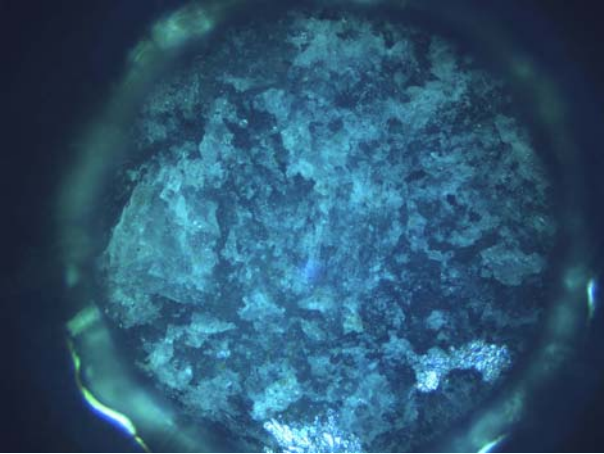
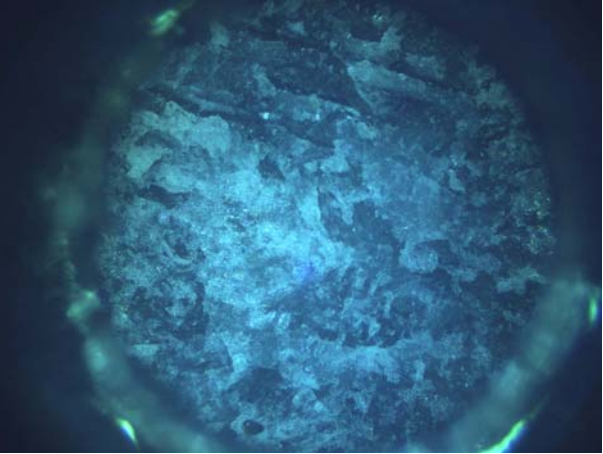
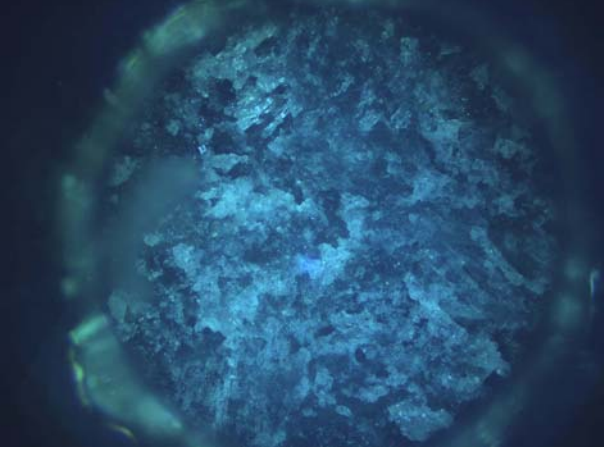
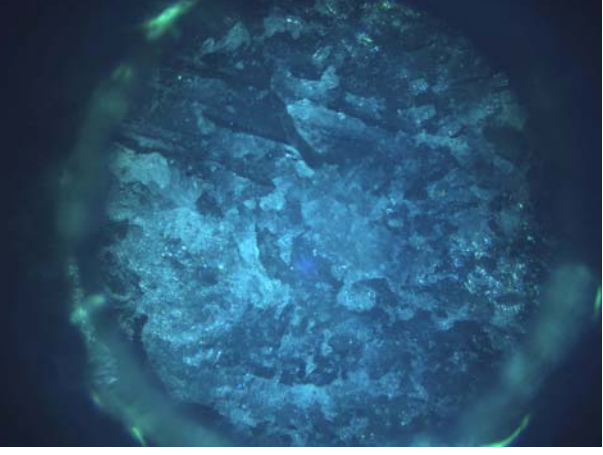
Punktene og fordelingen av hvite og grå felter er svært like før og etter behandling, og det er ingen tegn til riper eller skader på overflaten.

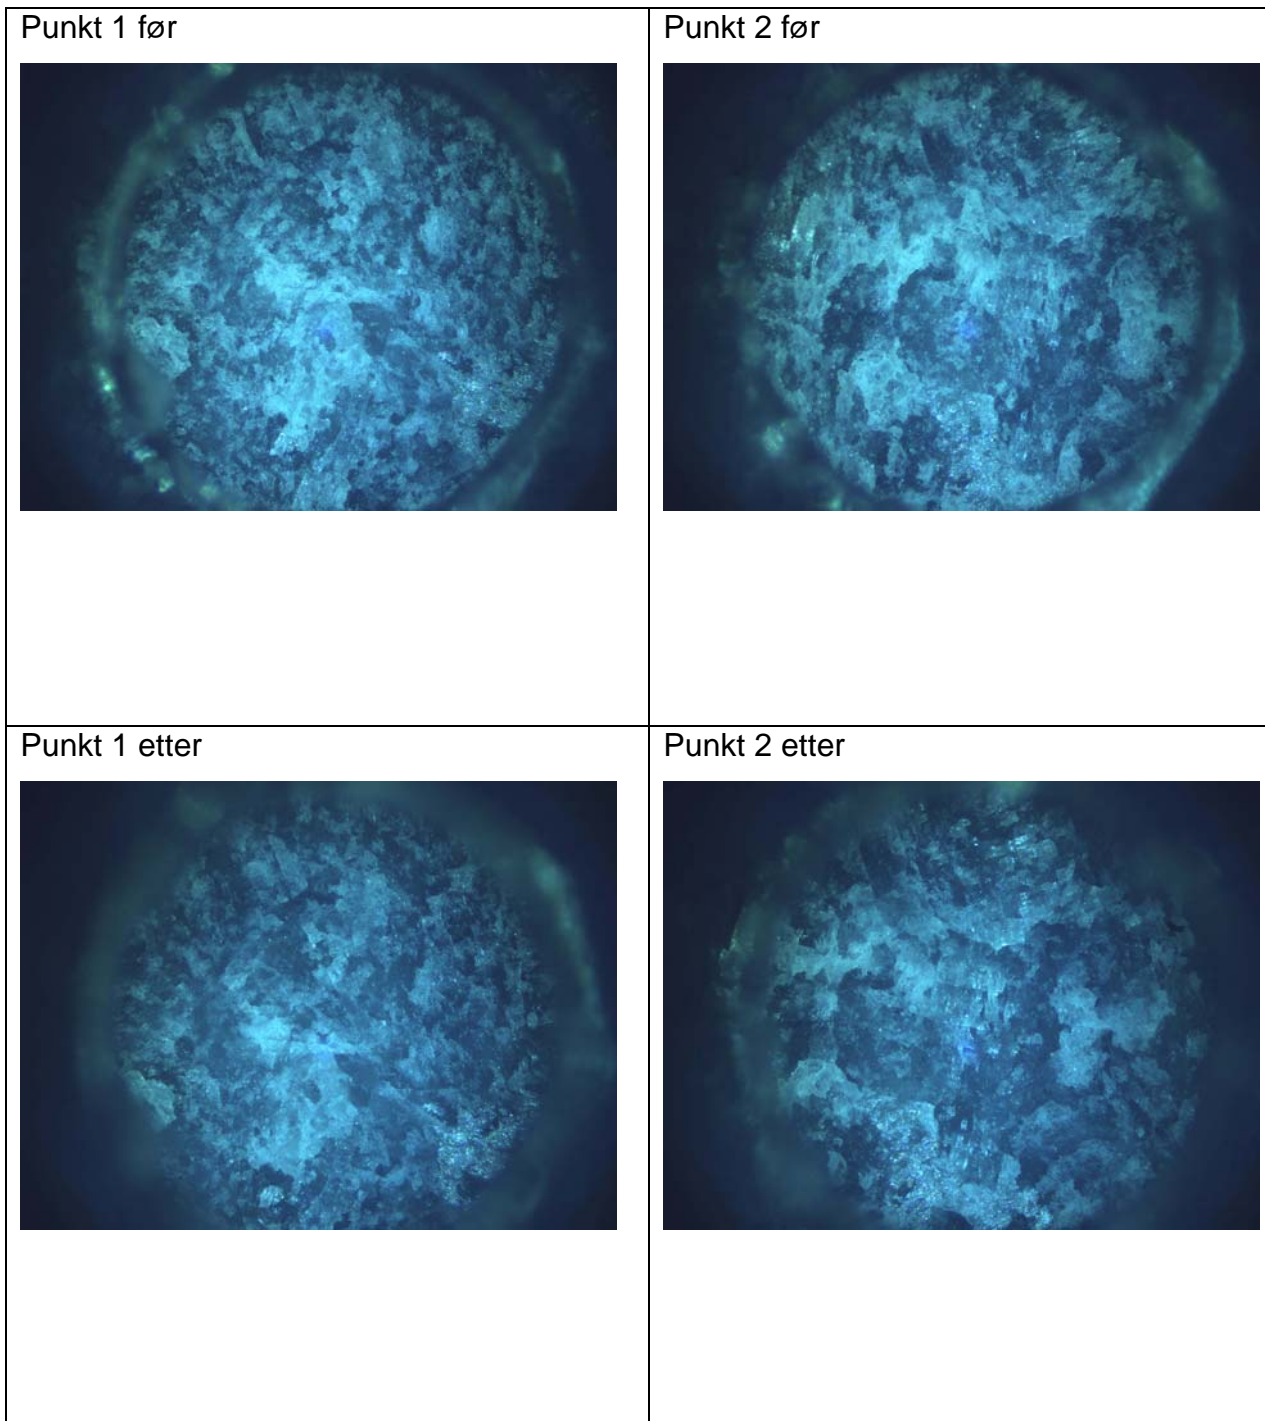
Punktene og fordelingen av hvite og grå felter er nokså identiske, og det er ingen tegn til riper eller skader på overflaten.

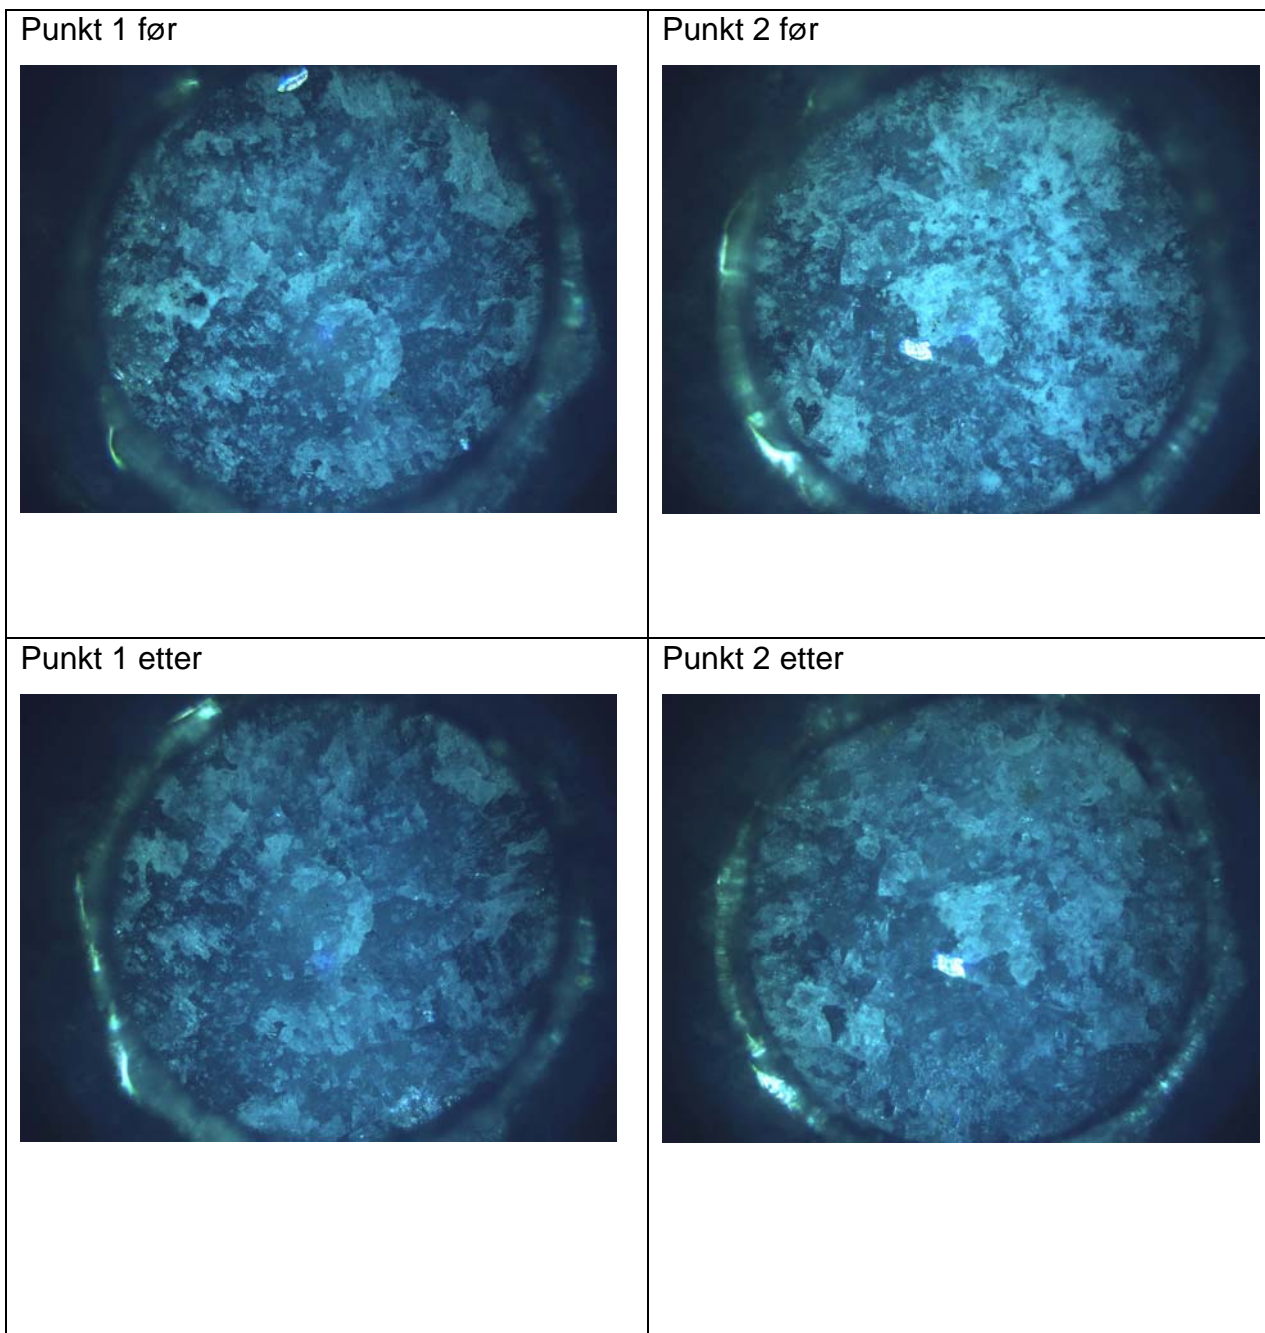
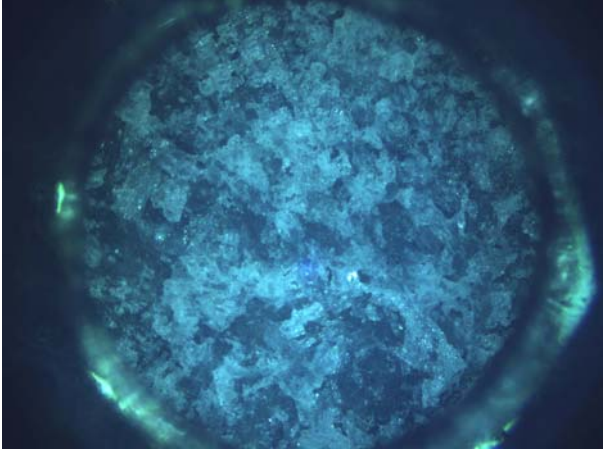
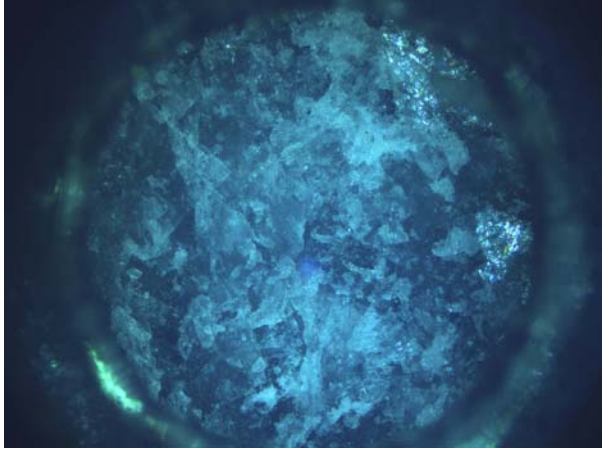
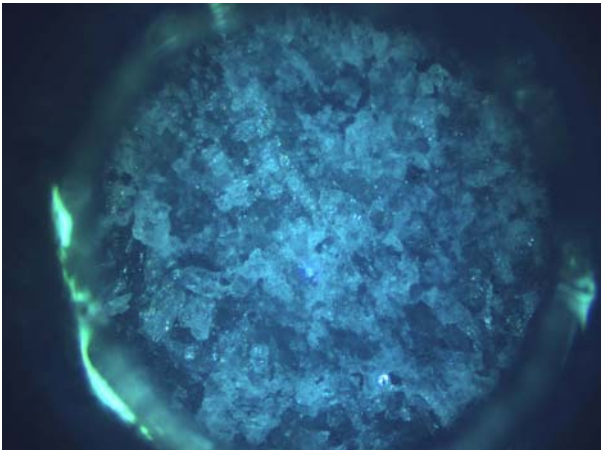
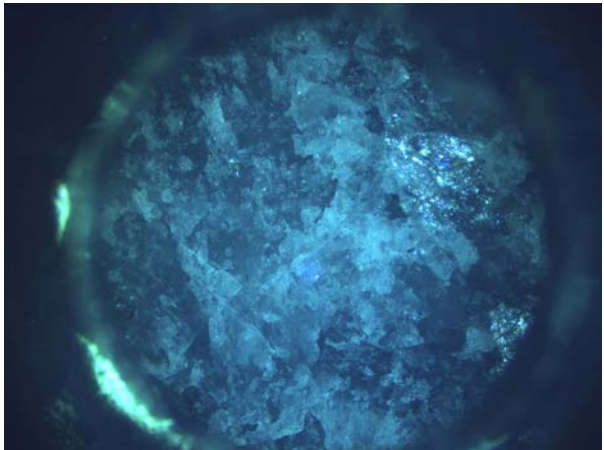
Overflatestrukturen er svært lik på begge punkter før og etter behandling, men noe av det øverste tynne hvite laget har forsvunnet etter behandling, som har ført til noe større områder med grå felter. Ingen skader eller riper i overflaten.

Likt som for prøve nummer 5. Nokså identisk overflatestruktur, men noe større områder med grå felte, da enkelte tynne hvite partier er fjernet etter behandling. Ingen tegn til riper eller skader på overflaten

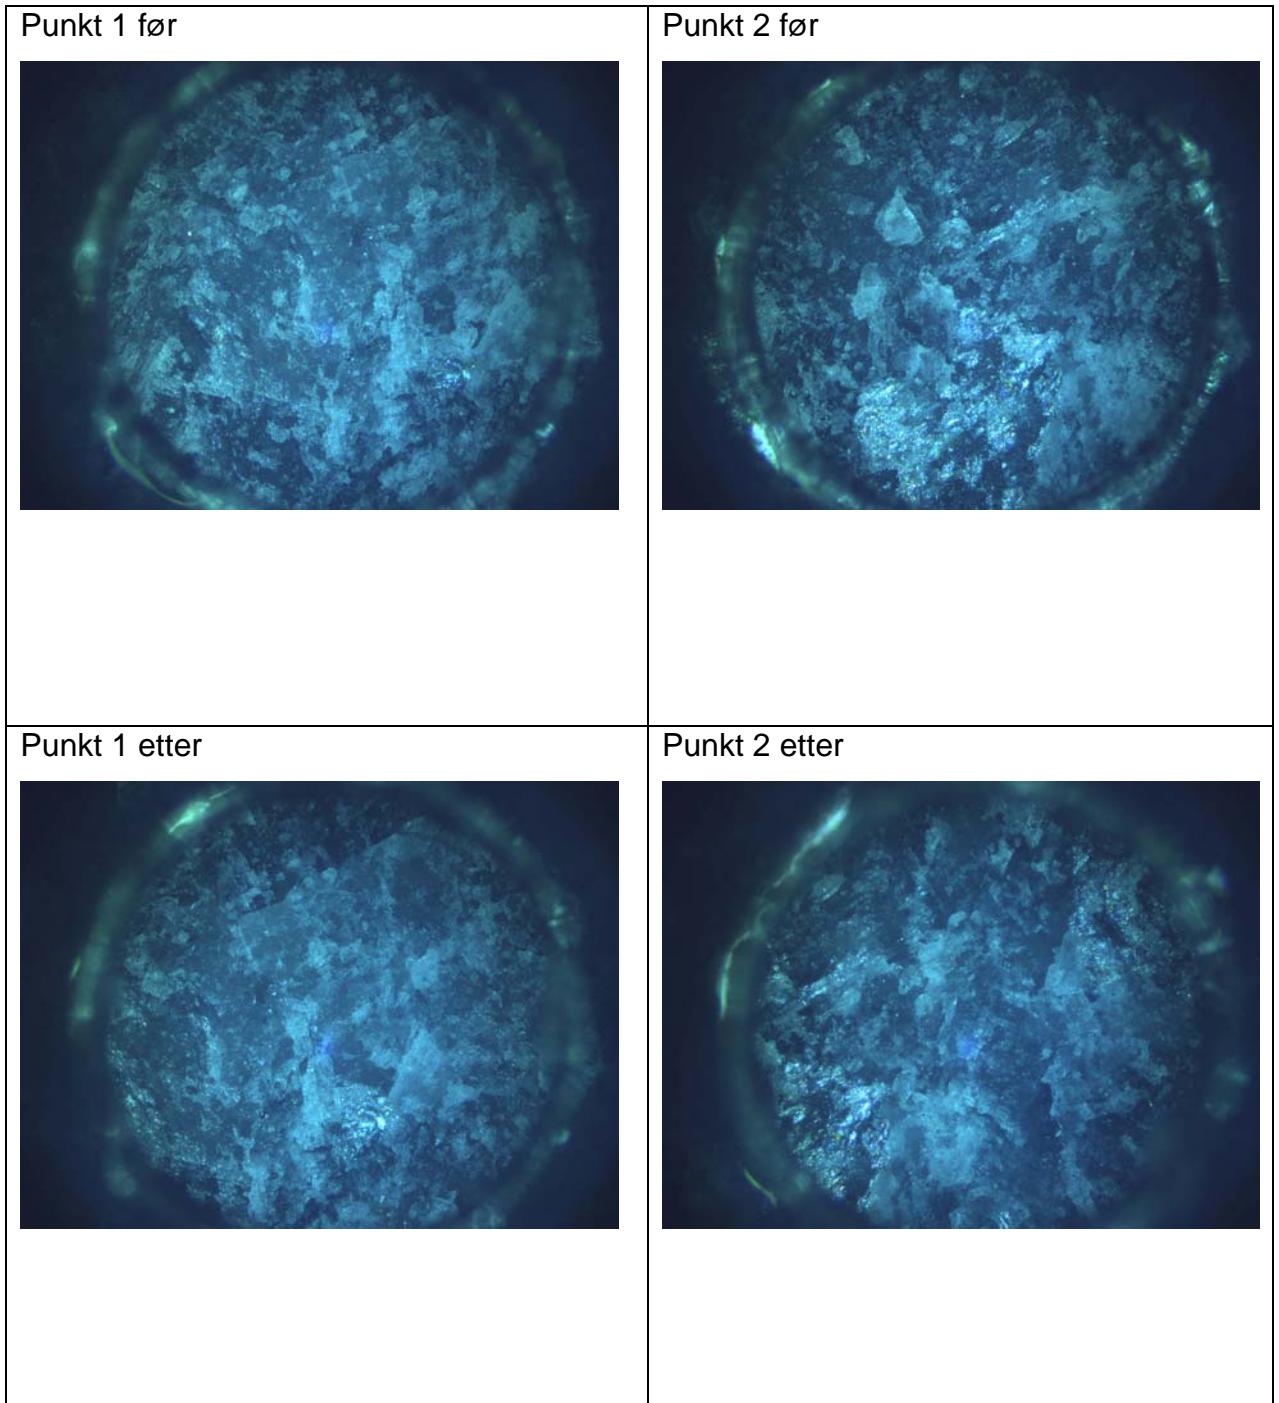
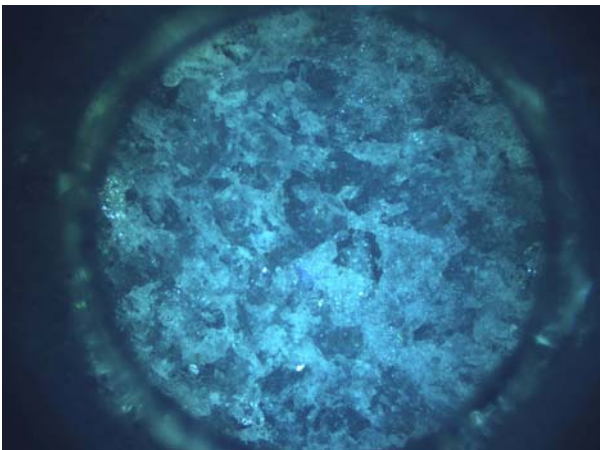
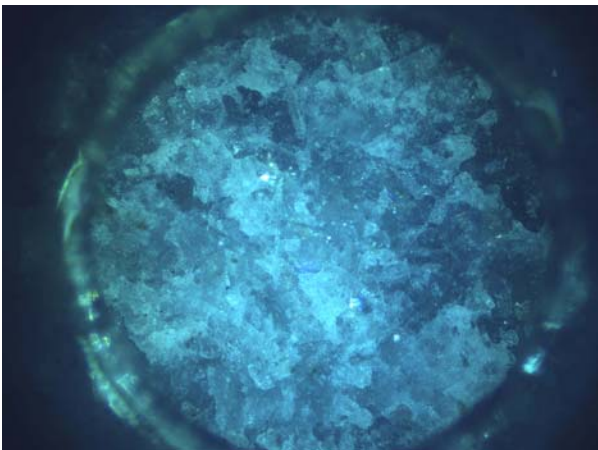
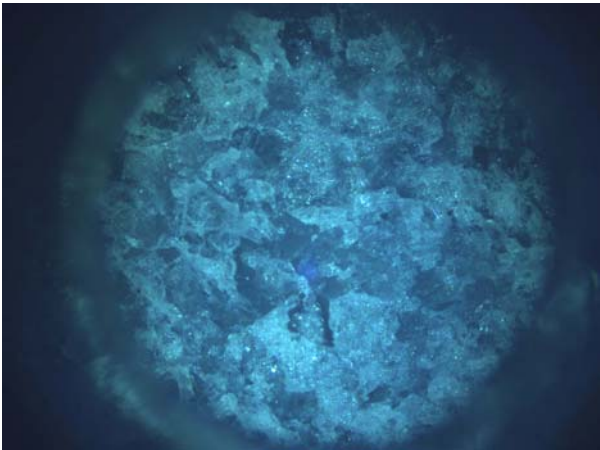
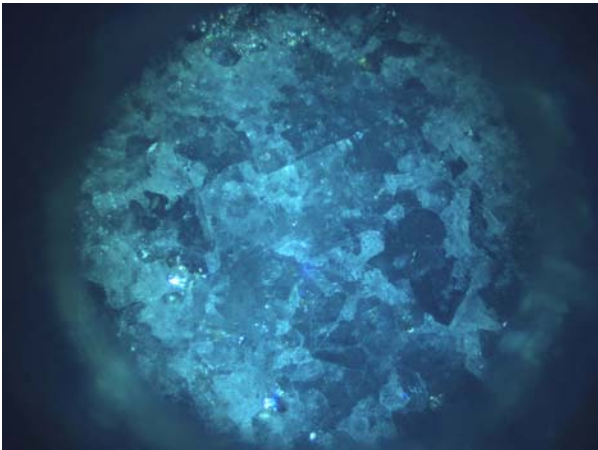
Ingen tegn til skader på overflaten. Punkt 1 virker nokså likt etter behandling, men punkt 2 har noe mindre hvite områder, som tyder på at noe av det øverste hvite tynne laget på overflaten er blitt tynnere, og overflaten dermed noe mørkere etter behandling.

Det kan synes som om enkelte hvite områder på begge punkter har blitt fjernet etter behandling, slik at noen områder har blitt mørke grå. Ingen tegn til riper eller skader i overflaten

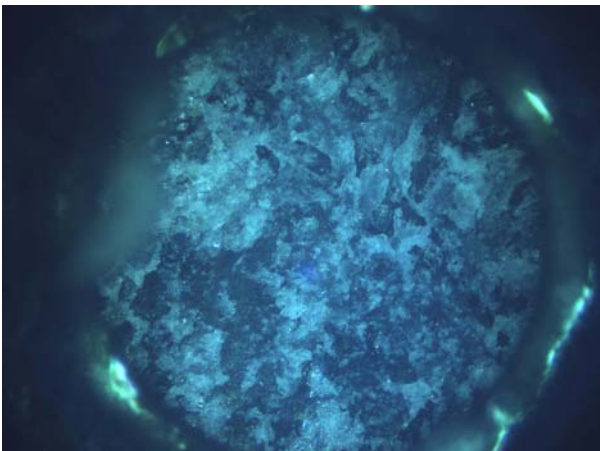
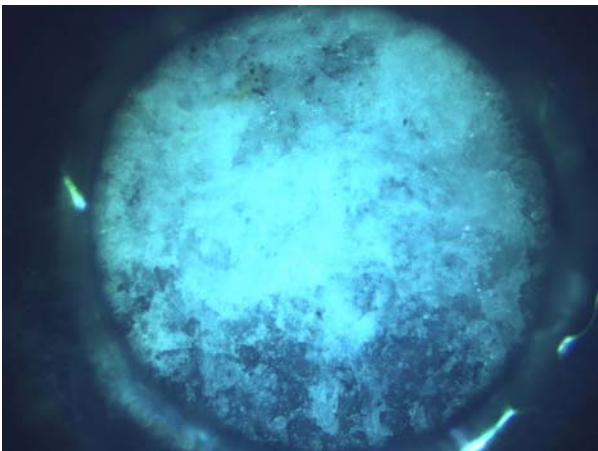
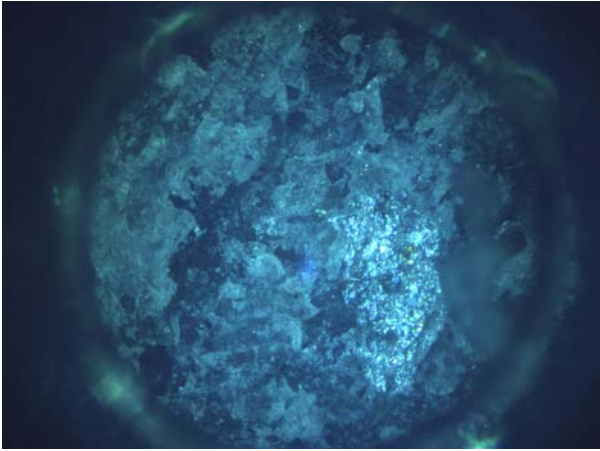
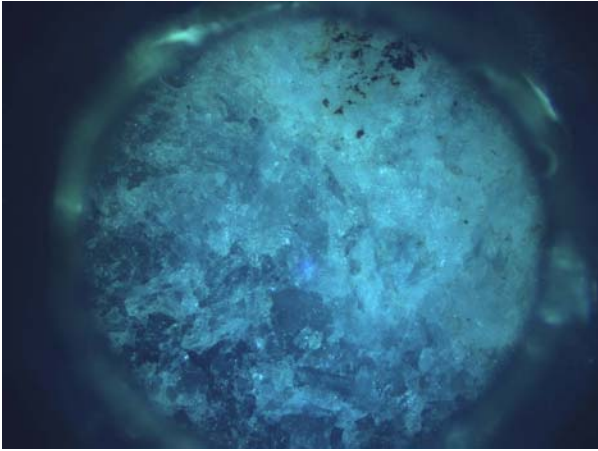
Ingen tegn til riper eller skader på overflaten, men det øverste tynne hvite laget ser ut til å ha avdekket større mørkere områder på begge punkter etter behandling.

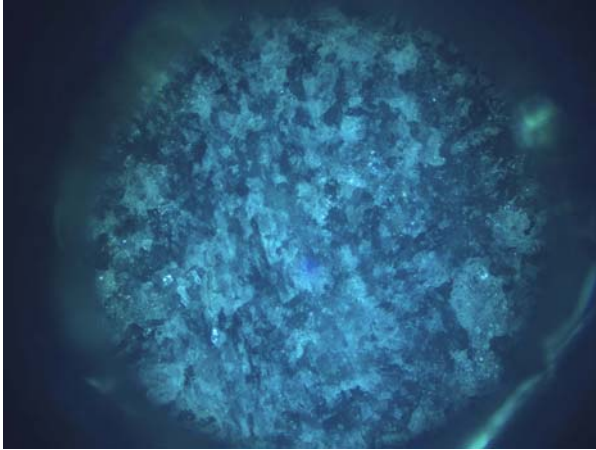
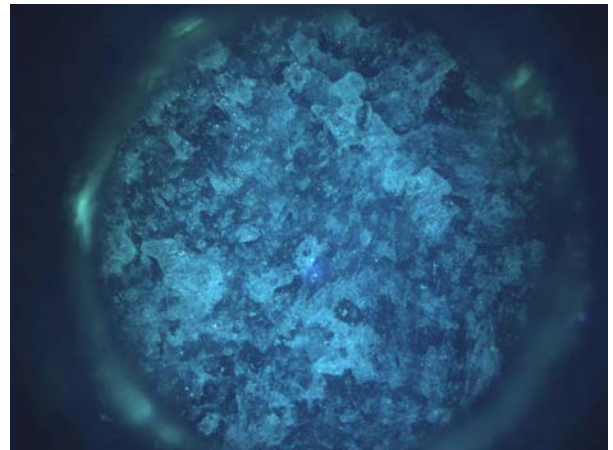
Område fotografert ser ut til å ha forskjøvet seg noe etter behandling, men det tyder på at overflaten har blitt mørkere etter behandling, og at tynne lag med hvitt har blitt fjernet i begge punkter etter behandling. Ingen tegn til riper eller skader i overflaten.

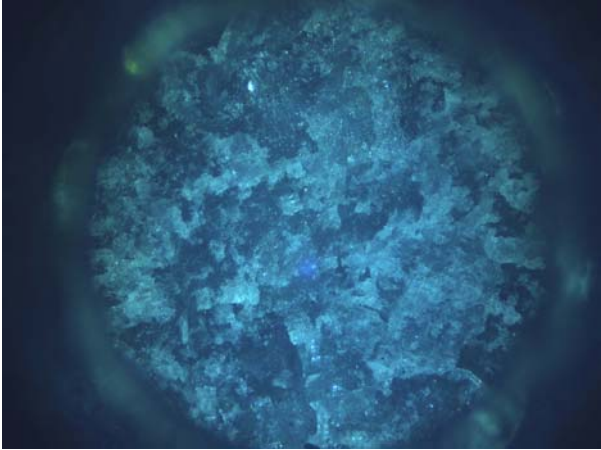
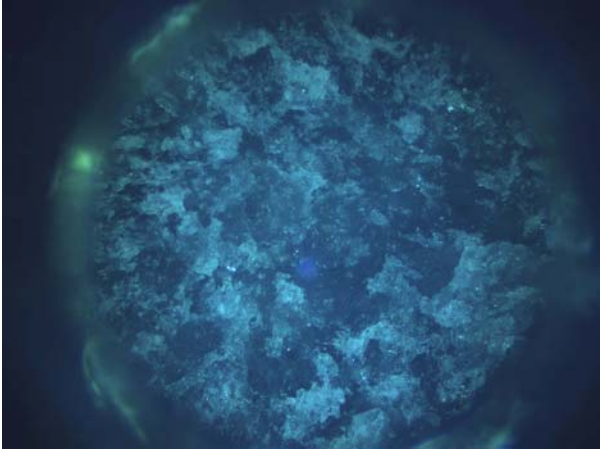
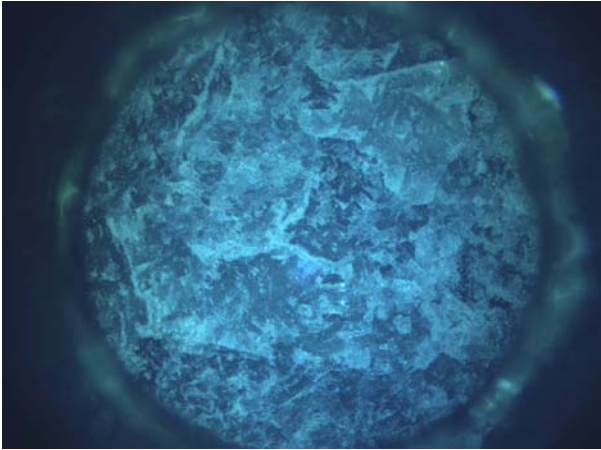
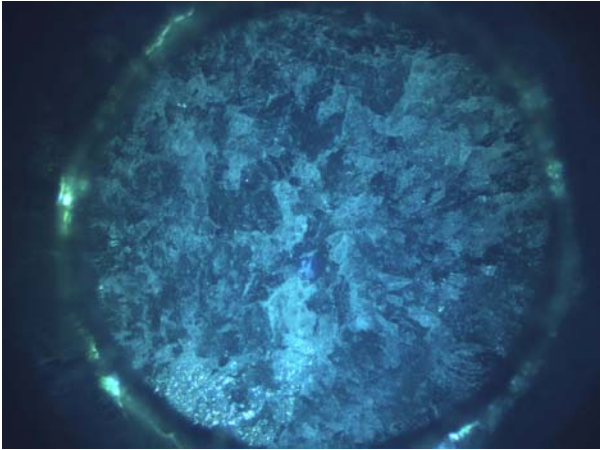
Punktene er svært like før og etter behandling, og fordelingen av hvite og grå partier i overflaten er også veldig lik. Ingen tegn til riper eller skader på overflaten.

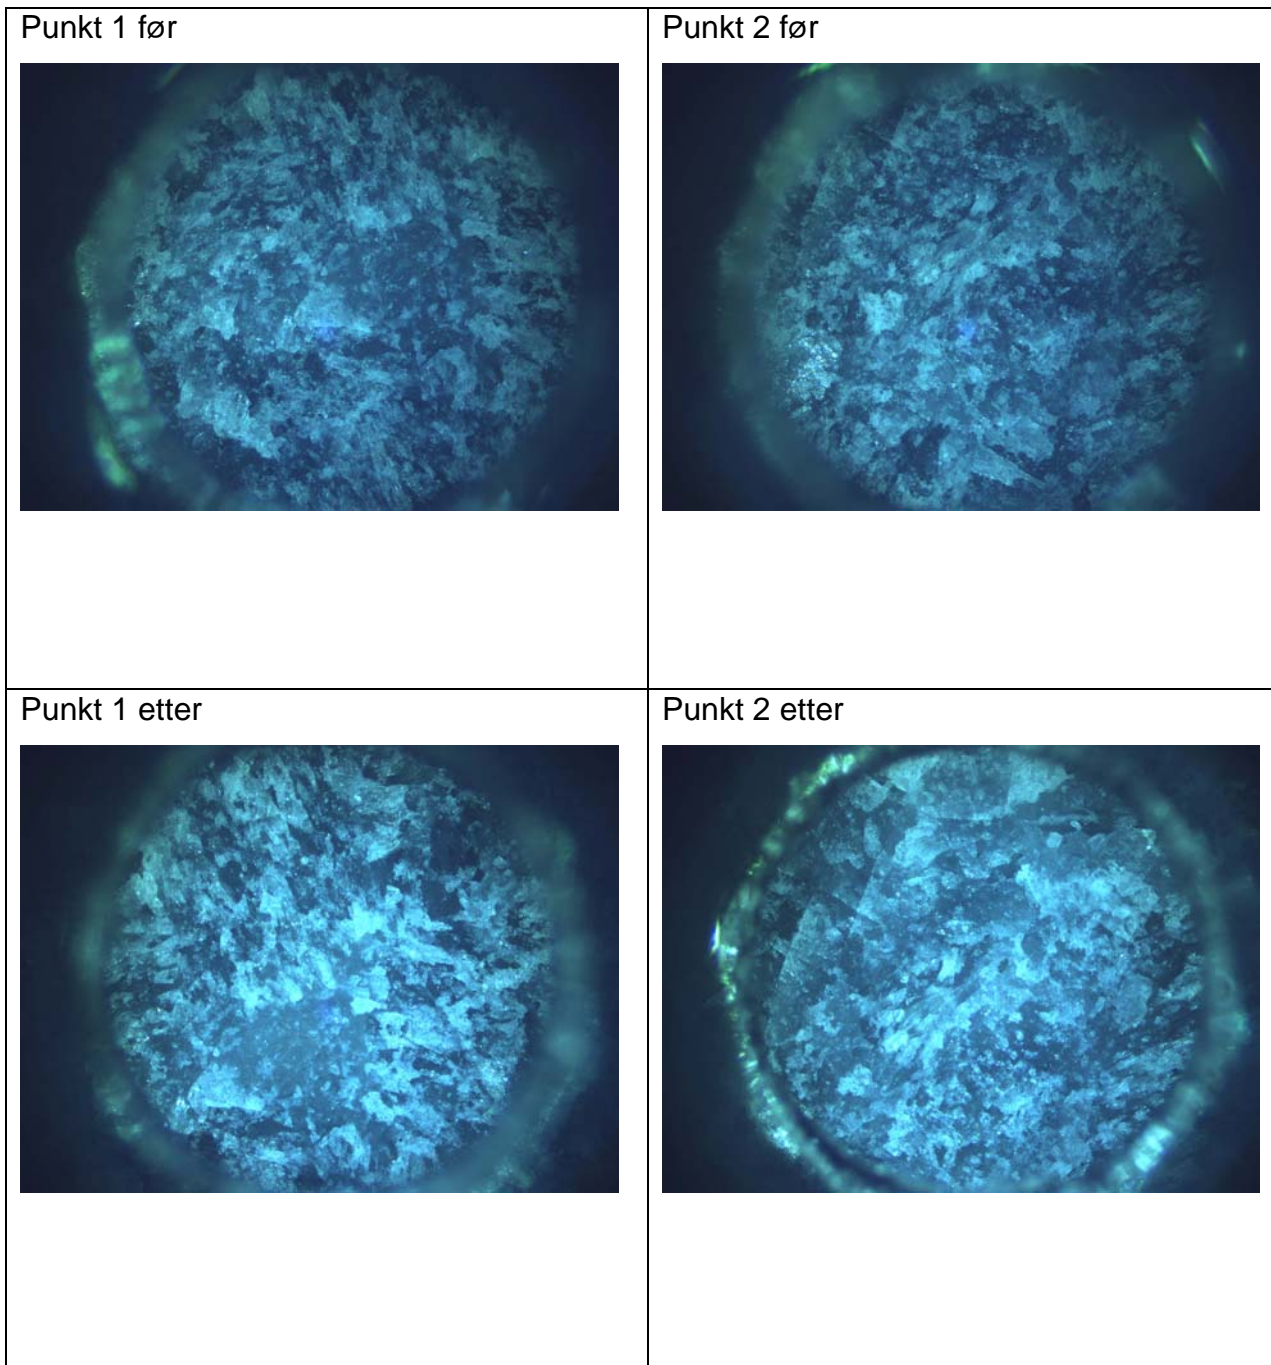
Punktene har forskjøvet seg noen etter behandling under fotografering. Punktene virker noe hvitere etter behandling, men dette kan skyldes avvik ved fotografering. I punkt 1 etter behandling har overflaten rundt enkelte områder skarpe konturer, men usikkert om dette skyldes behandling eller egenskaper allerede i overflaten. Ingen tegn til skader eller riper i overflaten ut over dette.

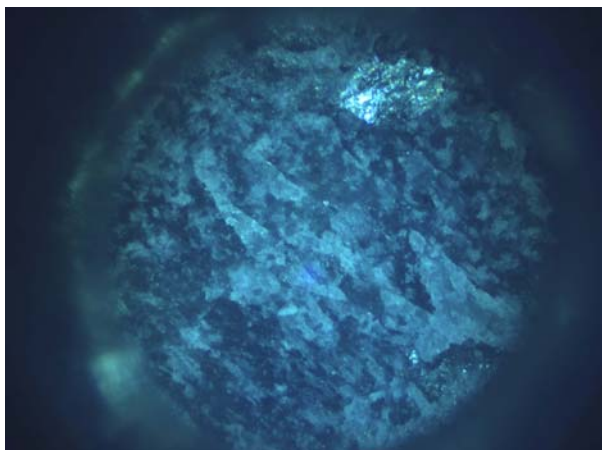
Overflaten i begge punkter skinner etter behandling(reflekterer lyset), som om overflaten skulle ha blitt polert/blankere. Skillet mellom de hvite og grå felter har mindre kontraster, og får enkelte områder til å se ut som om de er gnidd litt utover. Ellers ingen tegn til skader eller riper i overflaten.

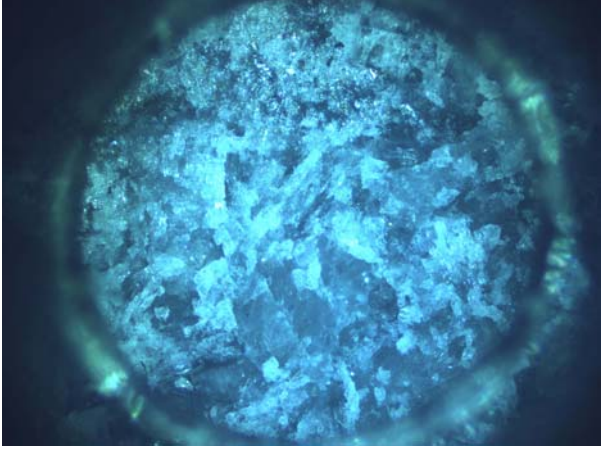
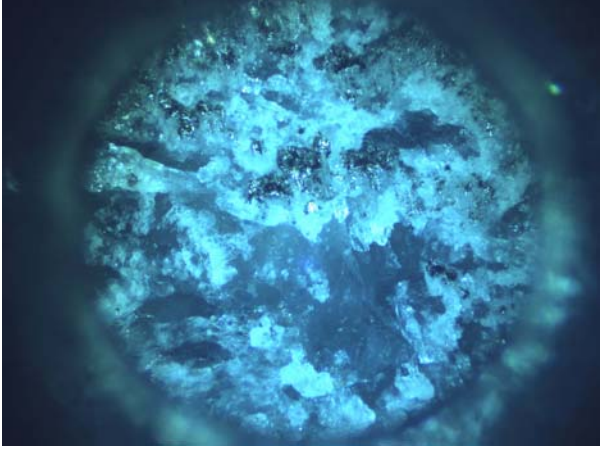
Det samme gjelder her som i prøve nummer 13.

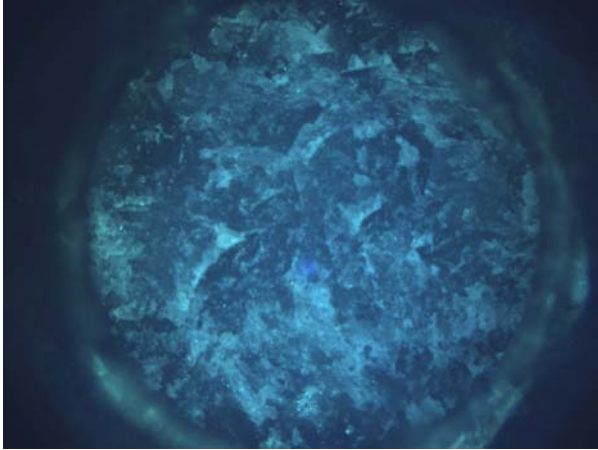
Resultat etter behandling viser det samme som i prøve 13 og 14, men overflaten virker i denne prøven ennå mer skinnende og polert. Strukturen ellers er nokså lik, men enkelte områder fått større grå felter. Ellers ingen tegn til riper eller skader i overflaten.
