**Undersøkelse og forslag til behandling av  
marmorskulptur av Stinius Fredriksen, dedikert  
komponisten Johan Svendsen i 1940**

Masteroppgave i objektkonservering  
Institutt for arkeologi, konservering og historie

UNIVERSITETET I OSLO

16. 06. 2008

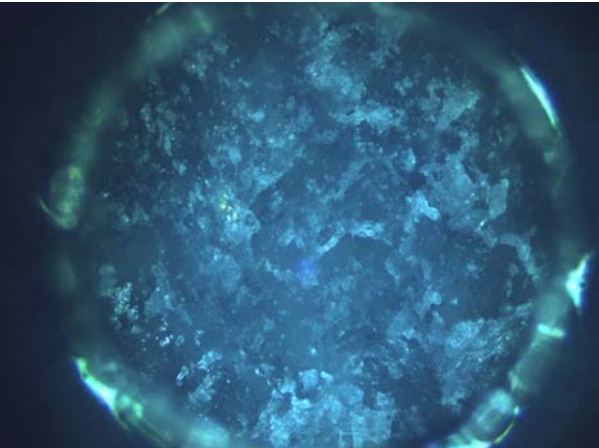
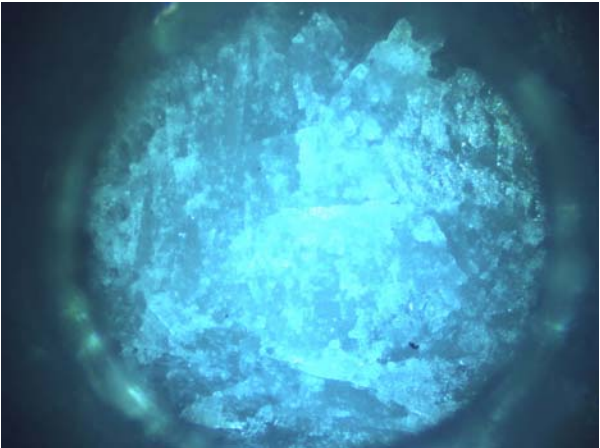
Strukturen i overflaten er nokså lik som før behandling, men også her er overflaten blitt lysere og skinner mer etter behandling.

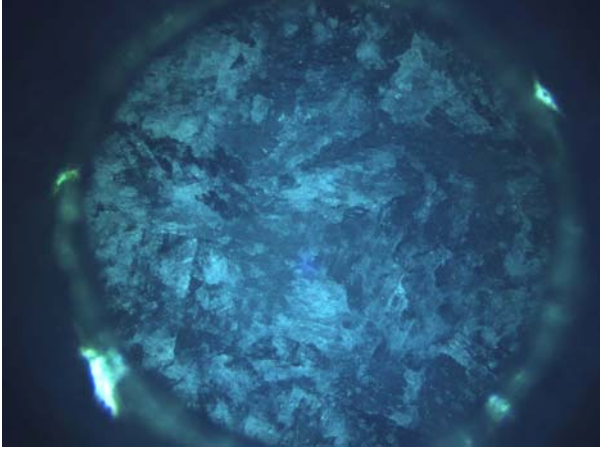
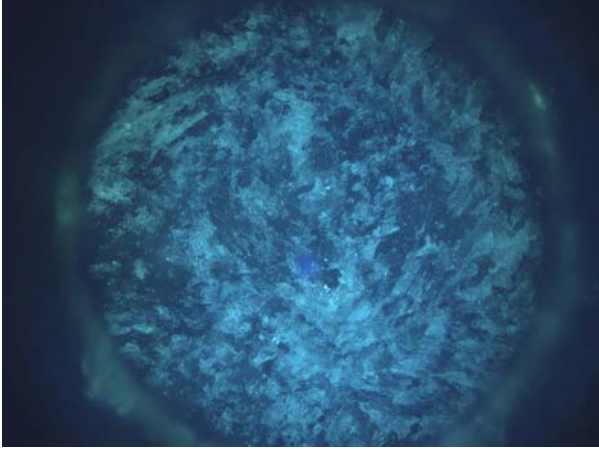
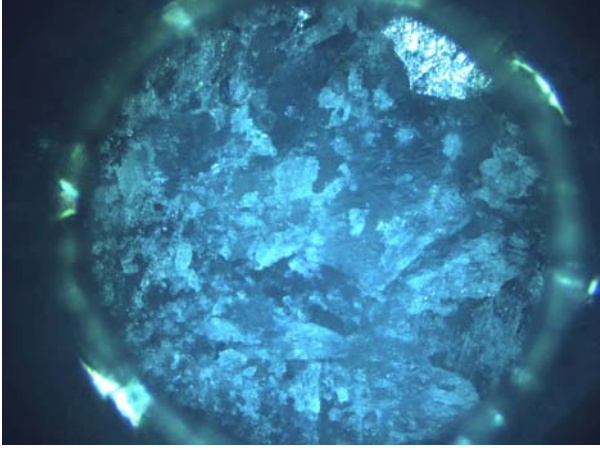
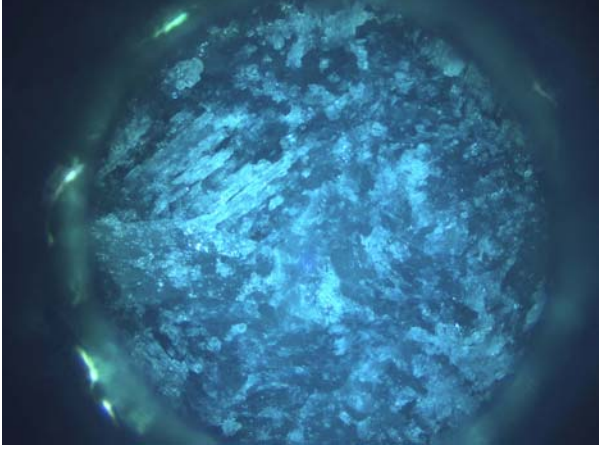
Strukturen i overflaten virker lik på begge punkter før og etter behandling. Noe større grå områder etter behandling i punkt nummer 1, mens punkt 2 virker å skinne mer. Ingen tegn til riper eller skader ut over dette.

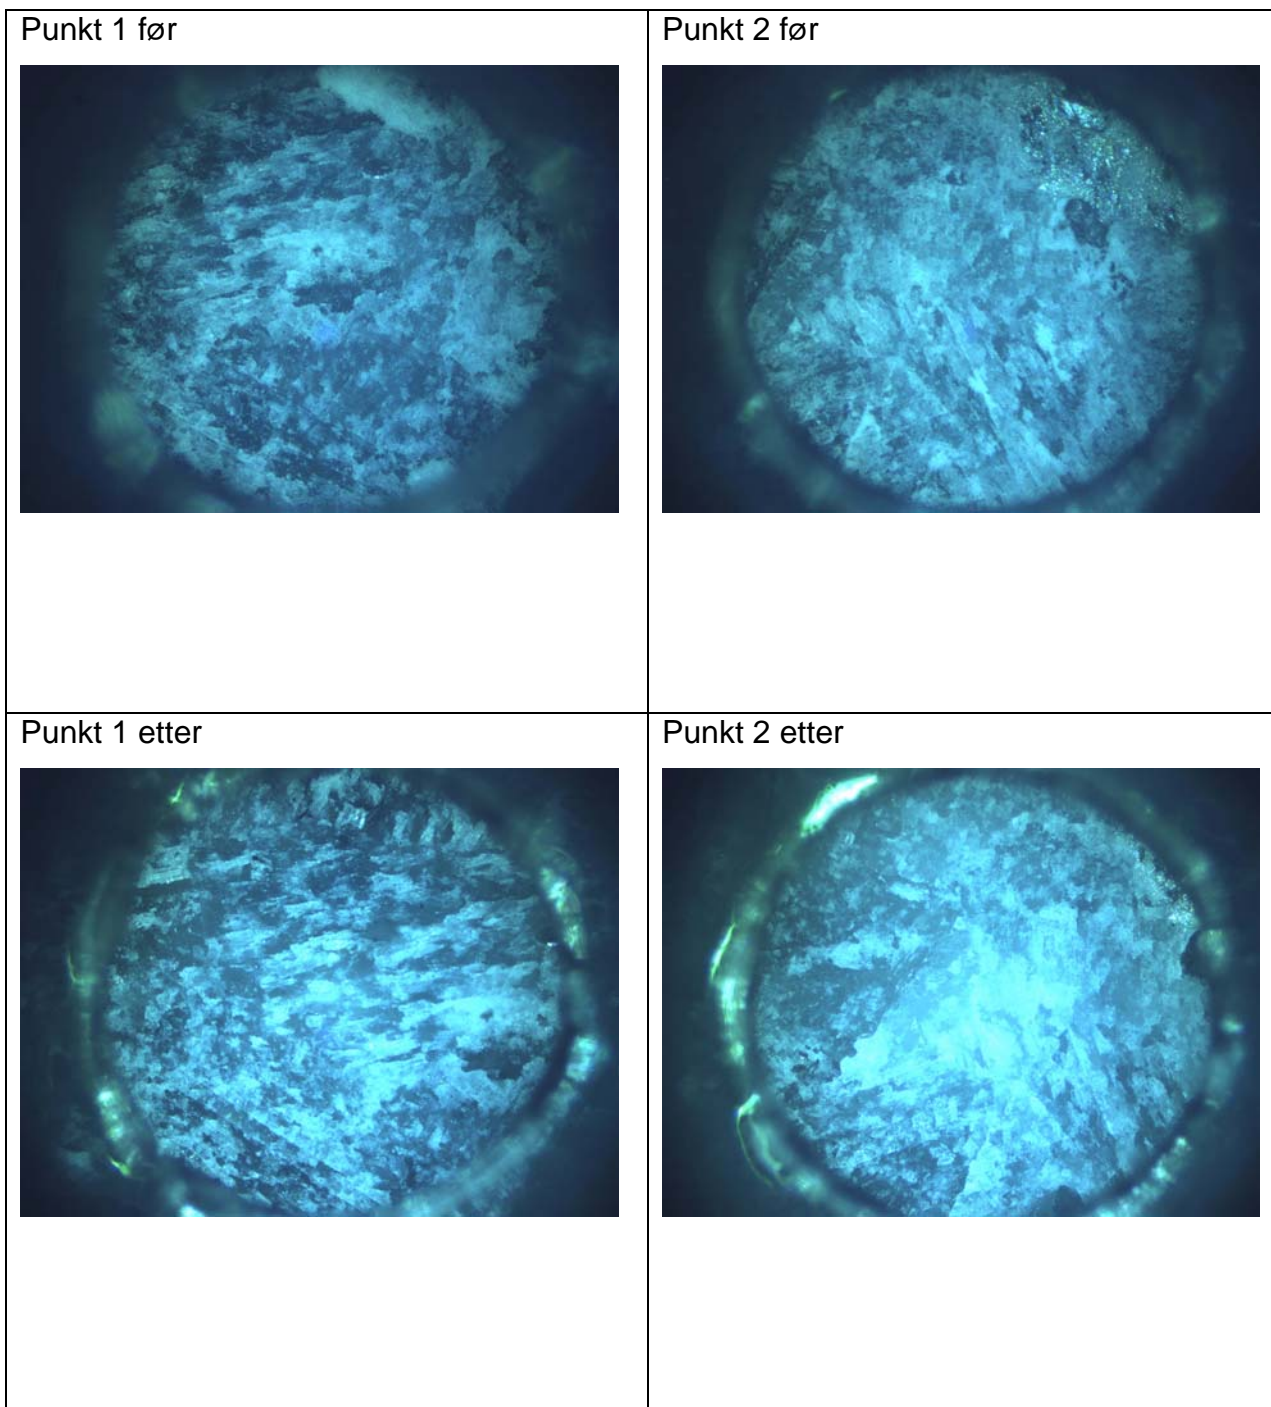
Strukturen i overflaten virker nokså lik før og etter behandling, men også her virker punktene å være lyse og mer skinnende etter behandling. Ellers ingen tegn til skader eller riper i overflaten.

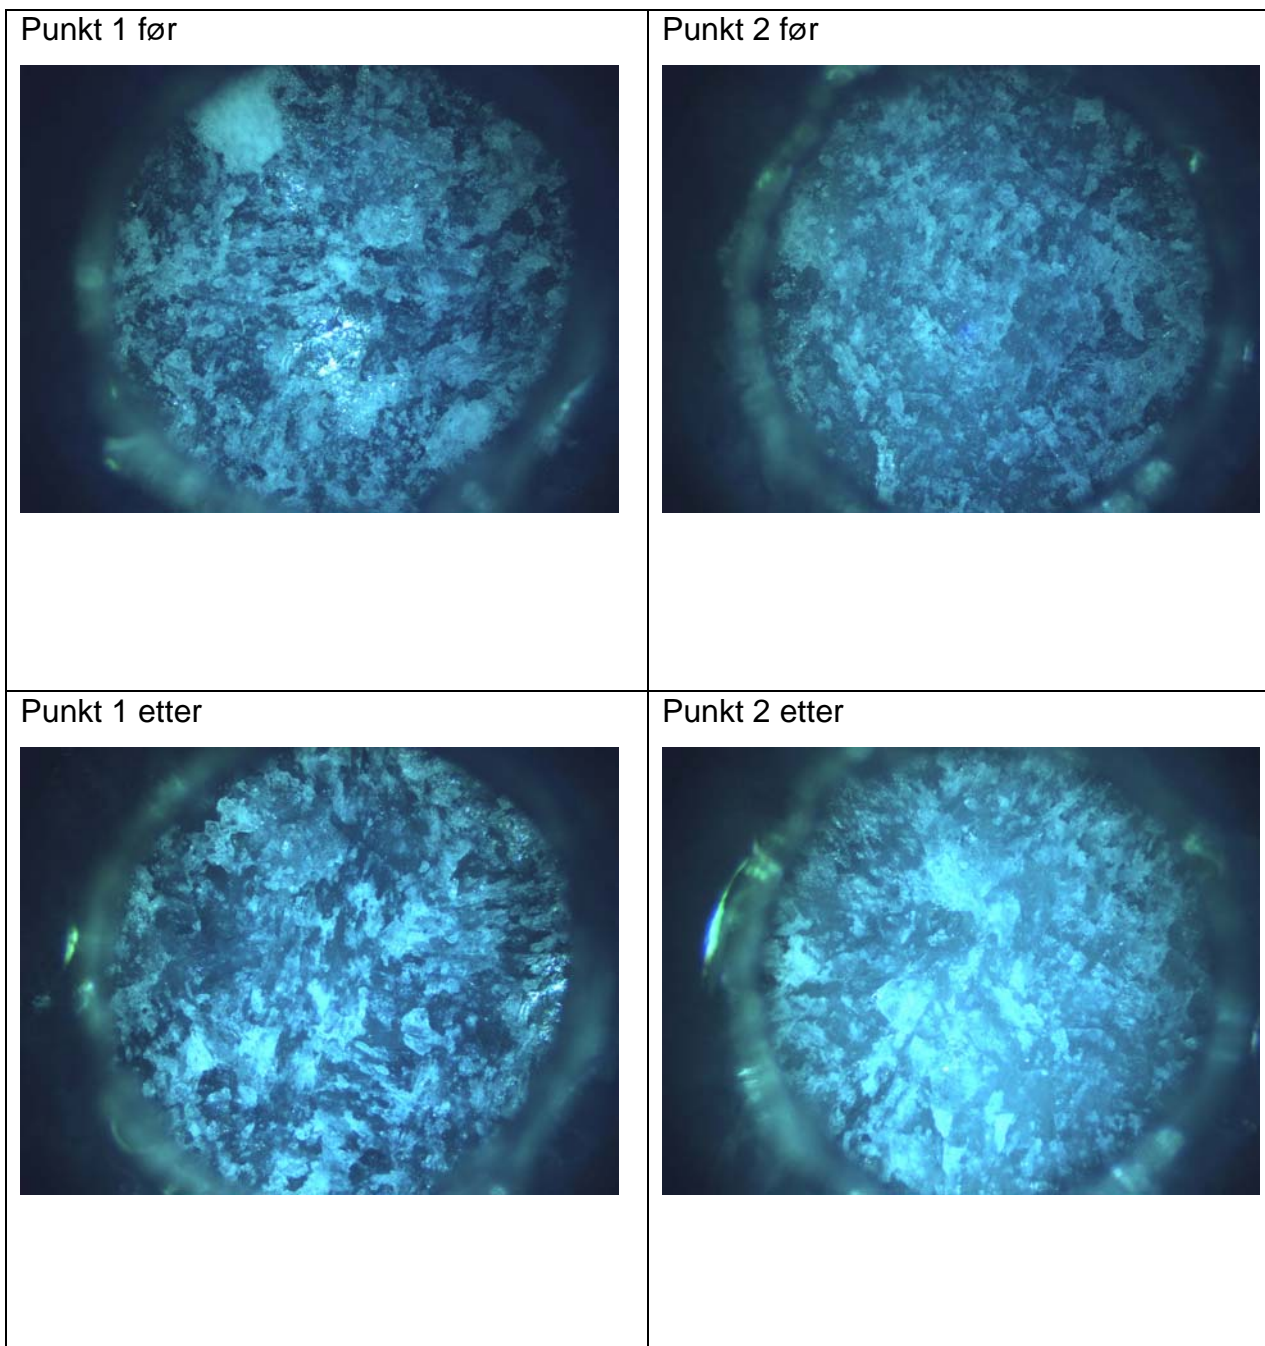
Strukturen i overflaten er nokså identiske før og etter behandling, men også her er punktene mer skinnende etter behandling. Ellers ingen tegn til riper eller skader i overflaten.

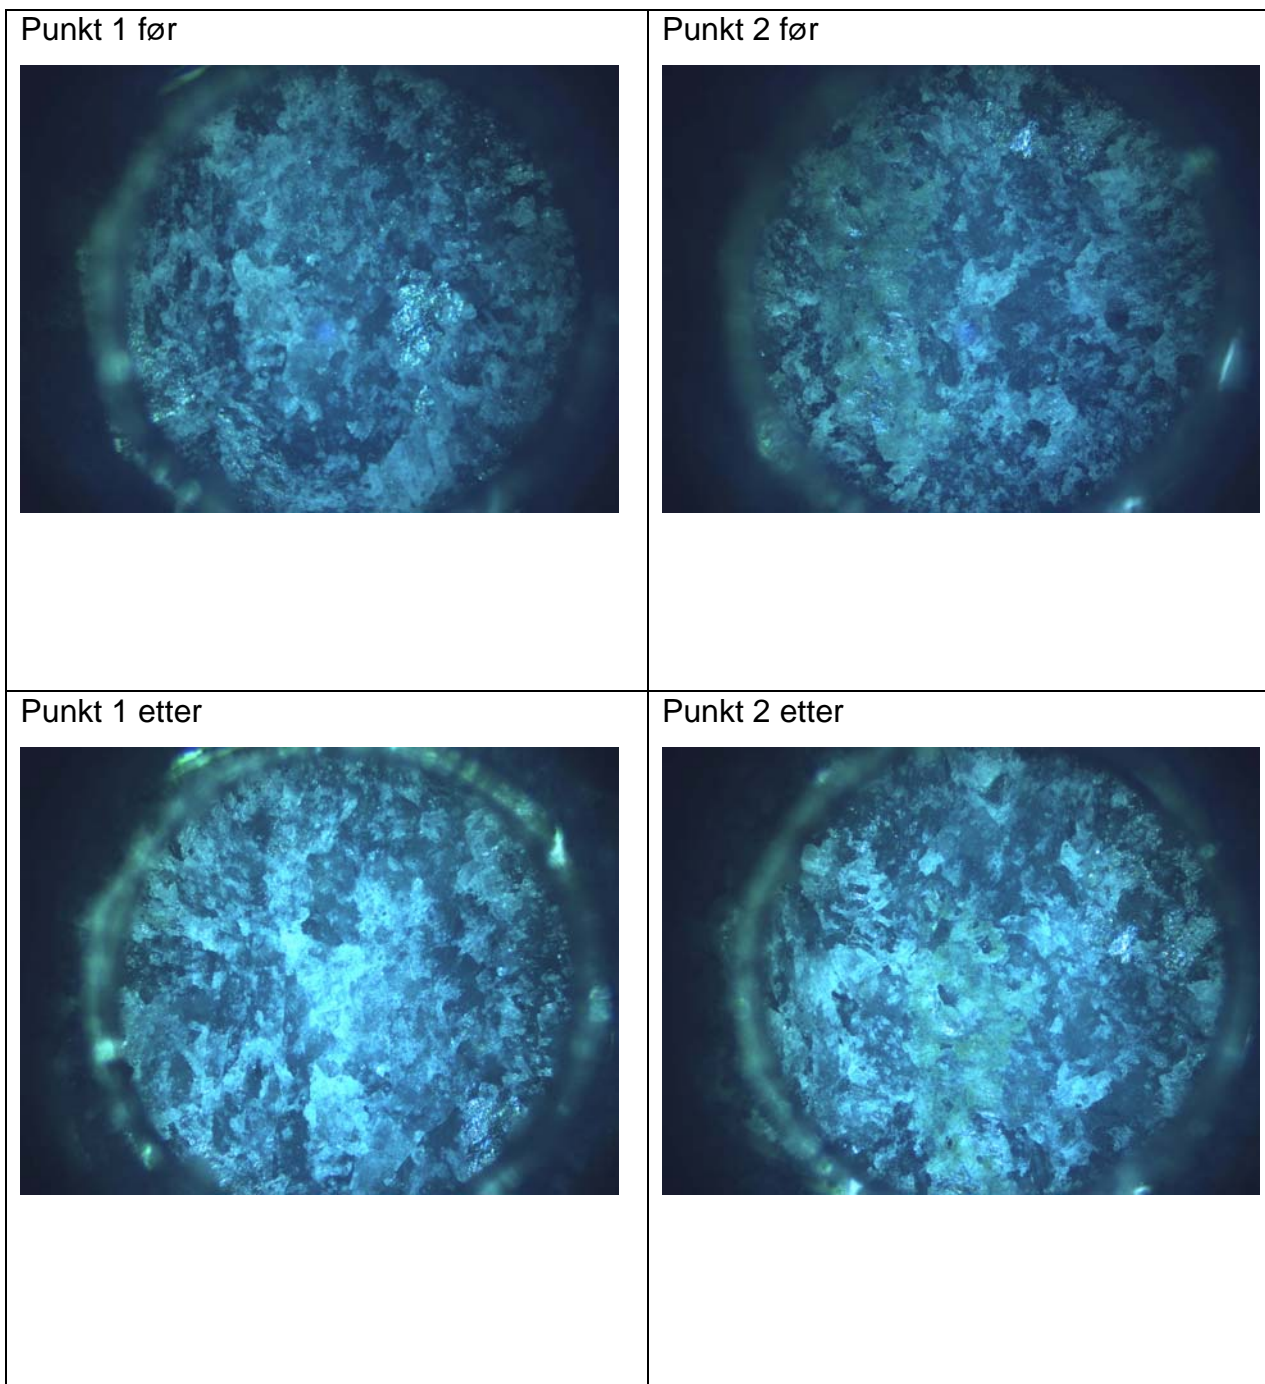
Punktene virker noe ulike før og etter behandling, noe som kan skyldes at forskyvninger av fotograferte områder før og etter behandling har forekommet. Begge punkter virker mer skinnende og enkelte områder virker mer gnidd ut. Ellers ingen tegn til riper eller skader i overflaten.

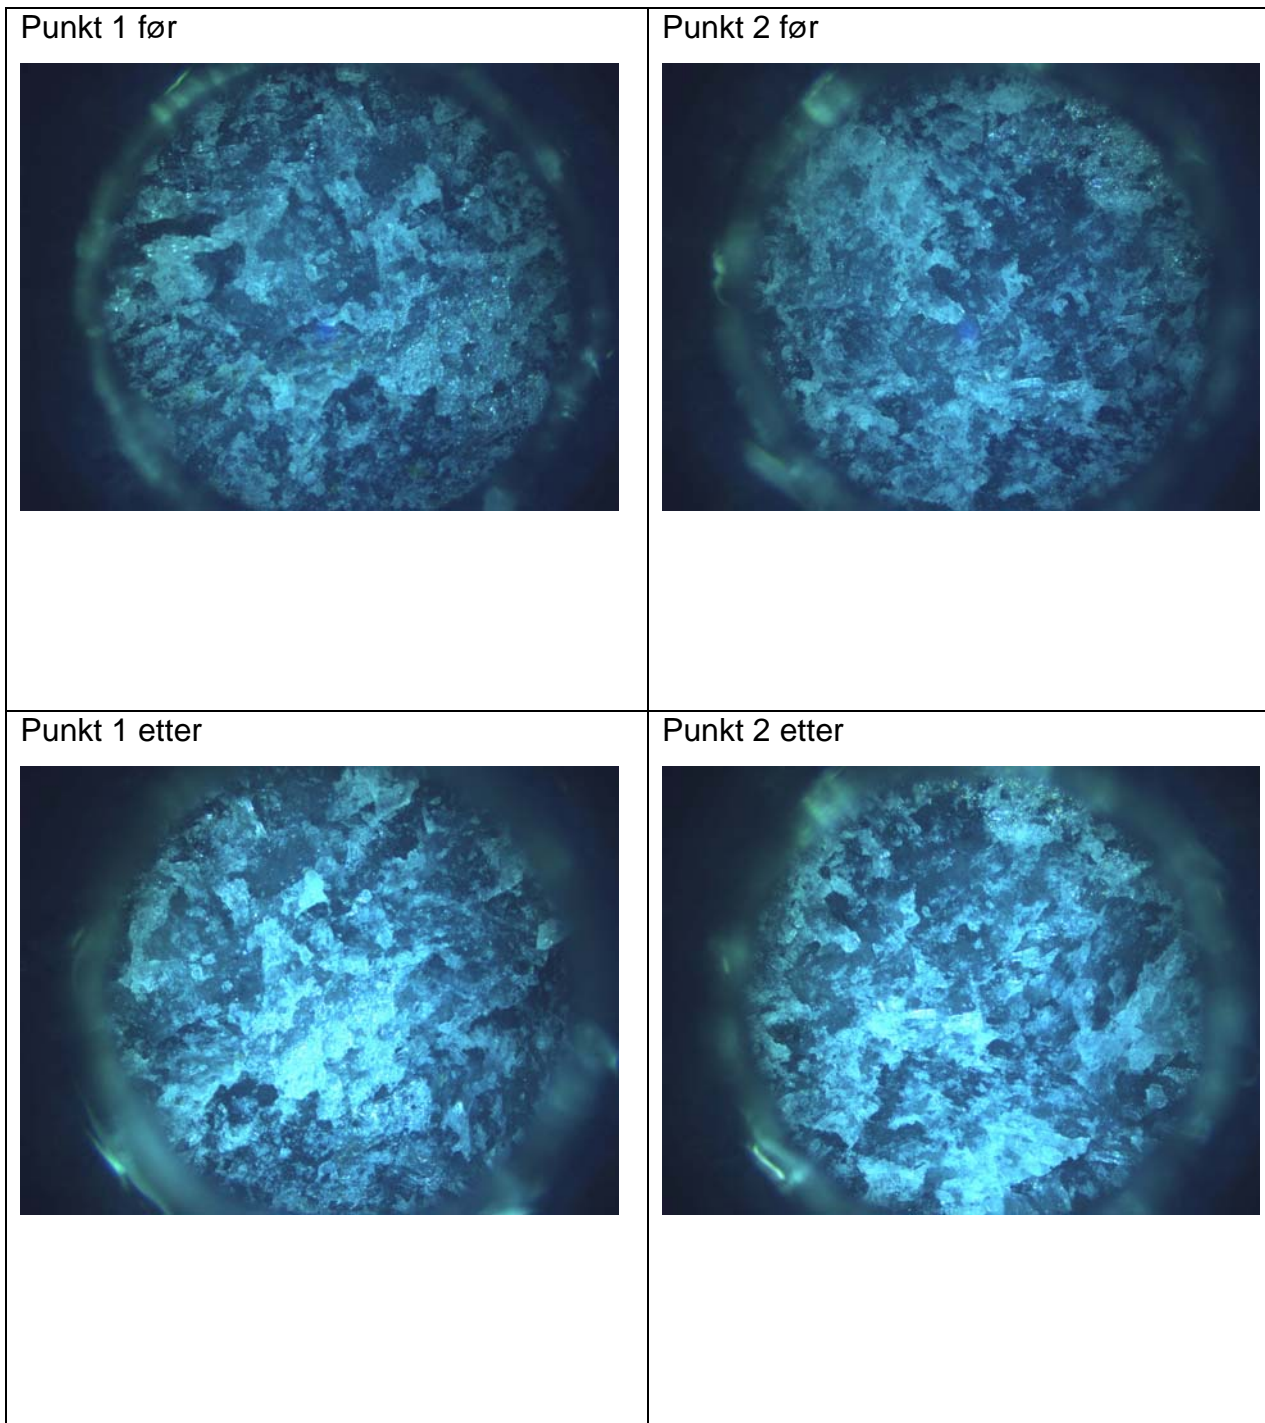
Overflaten er ulik før og etter behandling, men usikkert om dette skyldes forskyvninger av områder fotografert før og etter. Ingen tegn til riper eller skader, men overflaten virker mer skinnende etter behandling.
