## Dokumentasjon og sikring av helleristingar

**E6-prosjektet Østfold**

Band 4

**Dokumentasjon og sikring av helleristingar**

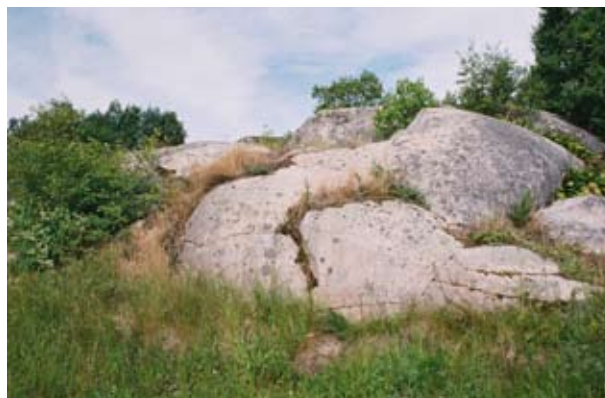
Det nedersta lutade 62 grader. Berget var generellt i dålig kondition med många lösa korn, sprickrelaterad vittring og vegetation. Det översta og mellersta området hade ojämn yta og ristningarna där var otydliga. Mossa växte speciellt på det mellersta området og lav på det översta. På det nedersta området fanns en del isslipade mineralkorn kvar, men även här var ytan porig. Delar av den nedersta bergytan hade exfolierat og helt intill ristningarna fanns lösa partier, jf. figur 2\_31 til figur 2\_34.

Figur 2\_31: Lokal 17 vid skadedokumentationen i augusti 2004. Foto: Eva Ernfridsson.

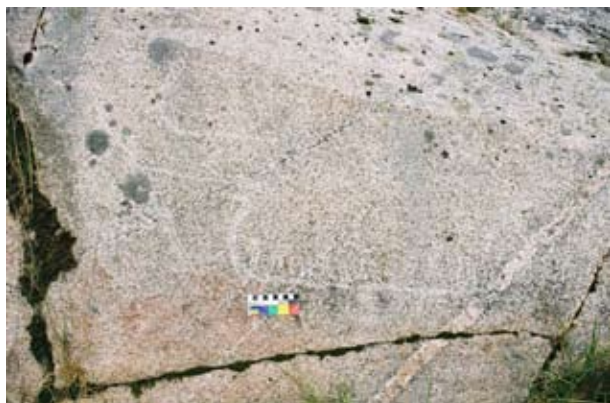
Figur 2\_33: Del av lokal 17 i augusti 2004. Foto: Eva Ernfridsson.

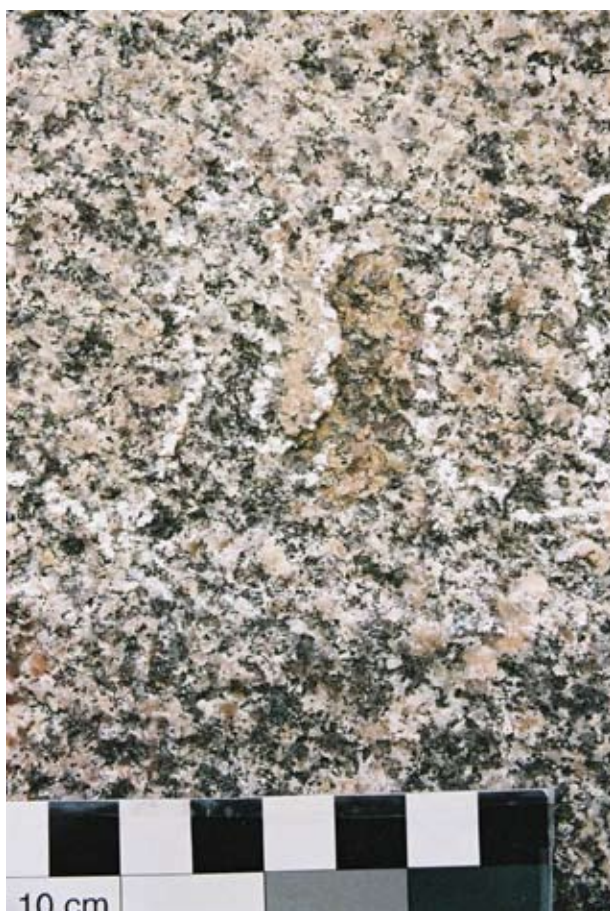
Figur 2\_34: Från skadedokumentationen i augusti 2004. Detalj av skada på skepp, jfr. figur 2\_32. Foto: Eva Ernfridsson.

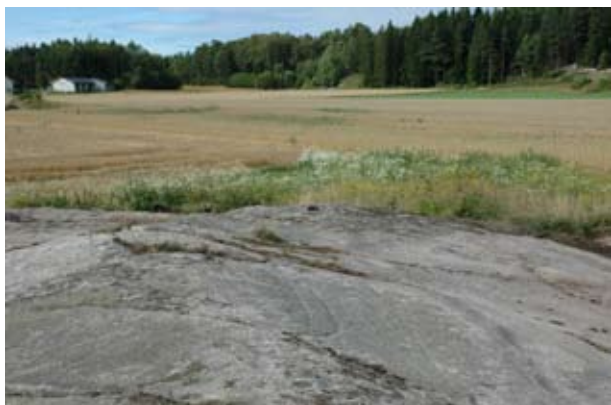
Fältet låg på krönet av en liten bergknalle ungefär 15 m från nuvarande E6, se figur 1\_2. Hela ristningsytan mätte ca. 14 m<sup>2</sup>, varav hälften exponerades mot väst och hälften mot öst (mot E6). Båda sidorna lutade ca. 14 grader. Ytan kalkerades av Universitetets kulturhistoriske museer i början av sommaren 2000. Kalkeringen kunde inte fotograferas ned innan skadedokumentationen utfördes i augusti. Därför användes Marstrandens dokumentation som underlag vid skadedokumentationen, kompletterad med blyertsskisser av de figurer som fattades. Ett skepp som Marstrandens dokumenterat på hällens östra sida kunde inte återfinnas. Ytan hade många sprickor och sprickrelaterad vittring i anslutning till dessa. Berget var mycket ojämnt och graniten hade relativt stora korn. Den sida som vätte mot E6 är sämst med många lösa korn och partier med flagvittring. Partiet med skålgropar i SV är omgivet av sprickor och sitter löst (bomparti). Hällen spritbehandlades vid ett tillfälle under 2004. Behandlingen hade inte haft någon effekt på skorplaven som vid dokumentationen 2005 fortfarande täckte i stort sett hela bergytan, jf. figur 2\_35 og figur 2\_36.

Figur 2\_35: Solberg nordre (lokal 27/II) vid skadedokumentationen i augusti 2005. Bilden är tagen från NO. Foto: Eva Ernfridsson.

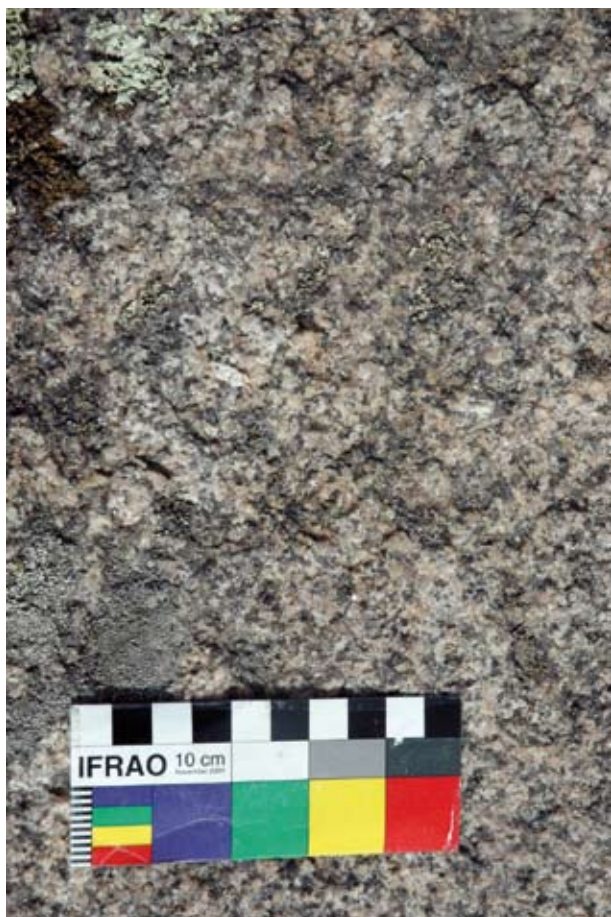
Figur 2\_36: Detalj av Solberg nordre (lokal 27/II) vid skadedokumentationen i augusti 2005. Bilden visar grusvittring. Foto: Eva Ernfridsson.

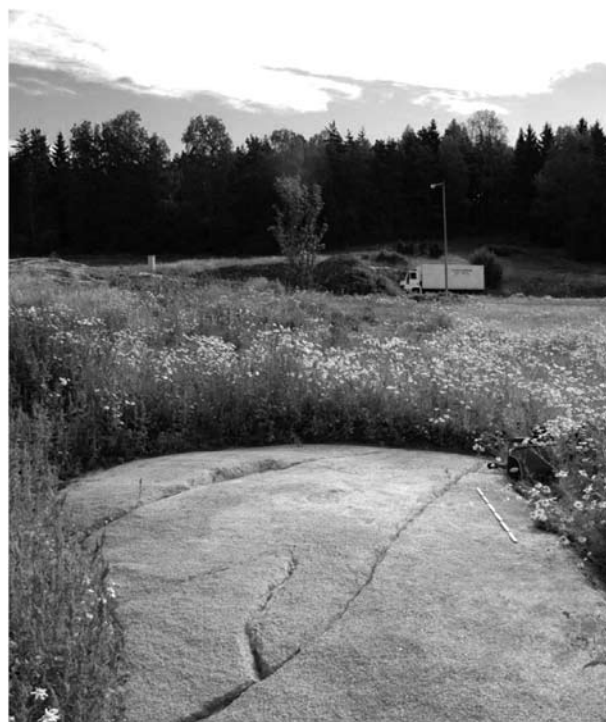
Hällen låg i en åker väster om Solberg nordre (lokal 27/II) och ca. 60 meter väster om nuvarande E6, se figur 1\_2. Ristningsytan var ca. 1 m<sup>2</sup>. Figurerna var stora och tydliga även om ytan var vittrad och ojämn. Ytan hade en stor exfoliationsskada och flera små som kan bero på att man eldat på berget. Flera rostiga streck på berget kommer från jordbruksredskap som skrapat i. I samband med övertäckning av Solberg nordre (lokal 27/II) lades ett par stora stenbumlingar runt Solberg nordre (lokal 27/IV) för att förhindra ytterligare skador från jordbruksredskap, jf. figur 2\_37 og figur 2\_38.

Figur 2\_37: Solberg nordre (lokal 27/IV) från vest vid skadedokumentationen i augusti 2005. Foto: Eva Ernfridsson.

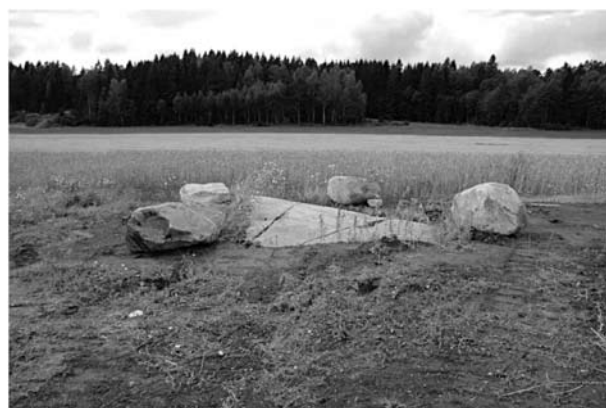
Figur 2\_38: Solberg nordre (lokal 27/IV) har skyddats med kantsten. I augusti 2005 Foto: Eva Ernfridsson.

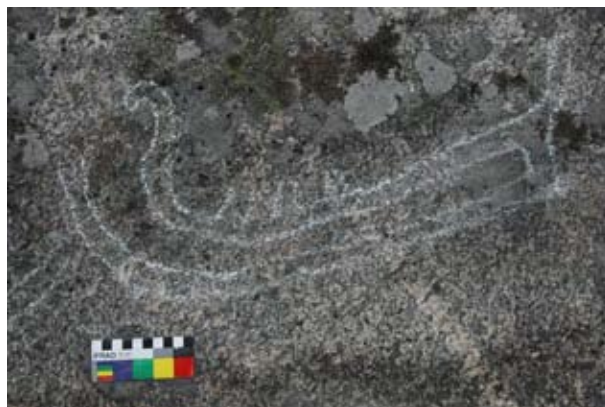
Ristningen låg på toppen av en bergknalle i en åker, se figur 1\_2. Bergytan var totalt ca. 300 m<sup>2</sup> stor varav ca. 80 m<sup>2</sup> var ristningsyta. Partiet med ristningar lutar ca. 14 grader. Det var vid inspektionen i augusti 2004 starkt solljus och vid de förhållandena var figurerna mycket svåra att upptäcka. Berget var till stora delar i dålig kondition med stora exfoliationer, ojämn yta och många lösa korn. Ristningen korsades av flera sprickor och berget var mer vittrat i anslutning till dessa. Graniten var medelkornig med större kalifältspatkorn. Delar av berget hade en rödfärgning vilket kan vara ett vittringsfenomen. Det är möjligt att rödfärgningen och exfoliationerna orsakats av att man eldat på berget, jf. figur 2\_40 og figur 2\_41.

Figur 2\_40: Skepp på Bustgård (lokal 34) vid skadedokumentationen i augusti 2004. Foto: Eva Ernfridsson.

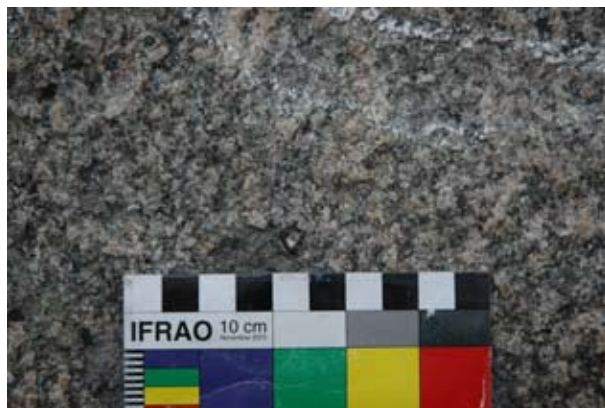
Figur 2\_41: Bilden visar hur ojämn bergytan har blivit genom att lättvittrade mineralkorn försvunnit och lämnat de mer motståndskraftiga som står upp. Foto: Eva Ernfridsson.

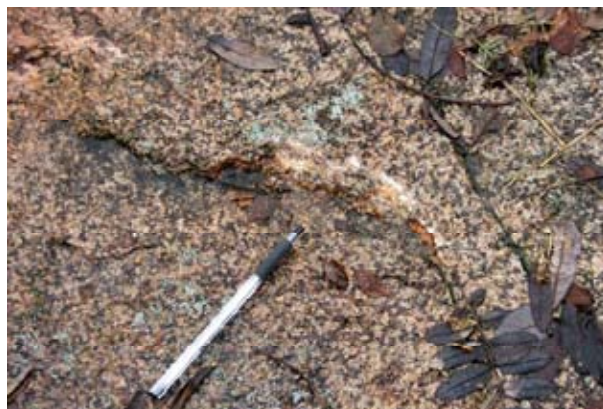
Figur 3\_7: Bustgård (lokalitet 34). Typisk sterk overflateforvitring med lokalt 1–2 cm tjukk forvittringshud i langtidseksponert Iddefjordgranitt. Forvitringa er sterkast nær buskar og anna vegetasjon, der det blir danna humussyrer frå nedbryting av planterestar. På opne flater utan særleg innslag av lav var forvittringsomfanget tydeleg mindre. Foto: Per Hagelia.

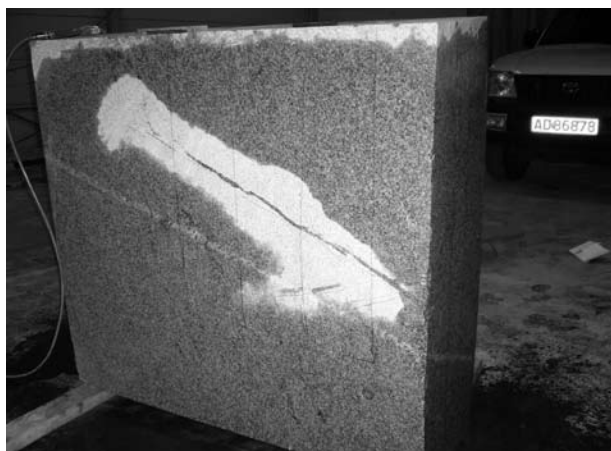
Figur 4\_4: Steinblokka etter at ho var saga ut, sett frå «baksida». Sprekken i ho er synleg som ei smal mørk stripe som ligg innanfor det lyse diagonale feltet. Dei fire vertikale blyantstrekane markerer plassering av hola som vart bora for sikringsboltane. Foto: E6-prosjektet Østfold, Kulturhistorisk museum.
