***Bruk av ikkepigmentert
overflatebehandling ved konservering
av trebygninger, med vekt på
steinkulltjære og
steinkulltjæredrivater***

**En sammenlignende analyse av forholdet mellom
overflatebehandlinger og fuktdynamikk**

Masteroppgave i konservering
Institutt for arkeologi, konservering og historie
Det humanistiske fakultet

UNIVERSITETET I OSLO

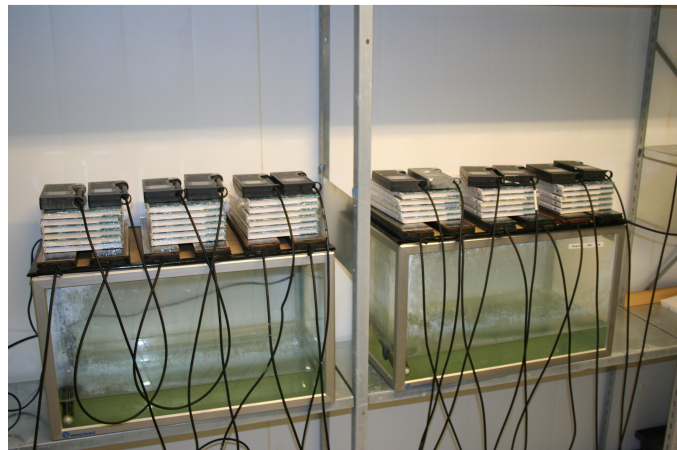
Fig. 3.4.5.1 Oppsett av diffusjonsforsøk.

Ved forberedelsene til forsøket ble 12 gipsplater skåret ut i størrelse 60x30 cm, etterfulgt av opptegning av 12 felt på platene i størrelse 25x5 cm. På annen hvert felt ble det påført overflatebehandlinger av ulike typer og lagtykkelser, slik at hver plate hadde seks preparerte felt a 125 cm². Etter denne prepareringen ble den preparerte siden maskert med butylteip, slik at kun feltene som var overflatebehandlet ble eksponert. Ved nøyaktig teiping ble det sikret at arealet ble likt – en forutsetning for sammenligning. Selv om butylteipen skulle være diffusjonstett, ble to av de totalt 72 feltene teipet for kontrollmåling av teipen, og en eventuell diffusjonstett referanse. To av feltene fikk dessuten ikke overflatebehandlet for å ha en nullreferanse.

To akvarier ble fylt med tolv liter vann i hver før forsøksstart. Akvariene målte 60x30cm, slik at gipsplatene lå an på toppen av akvariet. Høyden på akvariene var 35 cm. En tetningslist var festet til toppen av akvariet for å få en god tilslutning. I hvert av akvariene ble det festet to termostatstyrte varmekolber som ble innstilt på 32°C.

Etter at vannet hadde oppnådd stabil temperatur ble gipsplatene lagt med den preparerte siden ned på toppen av akvariene. På siden som vendte opp var det markert hvor de preparerte feltene befant seg. På denne måten kunne kamre på 30x7 cm, med en høyde på 2 cm, settes rett over hvert av de preparerte feltene. To akvarier med to gipsplater gav ved dette forsøksoppsettet tolv parallelle målinger. I kamrene ble det så satt inn kalibrerte sensorer for måling av temperatur og relativ luftfuktighet.

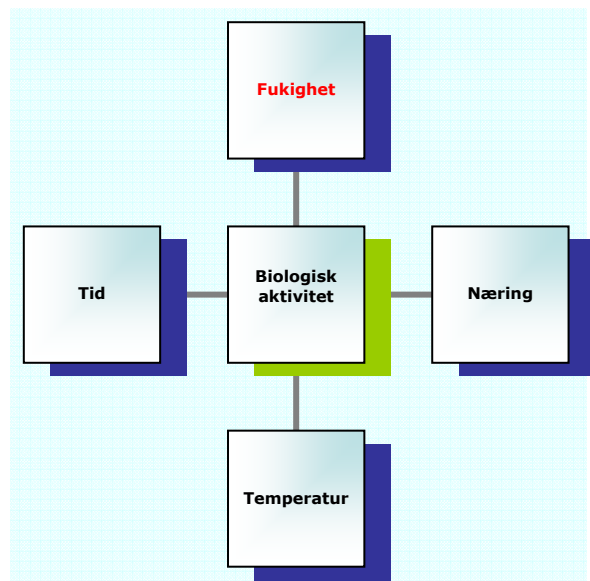
Fig. 4.8.1 Grunnleggende forutsetninger for biologisk aktivitet

I en bygning som ikke er oppvarmet vil kjerneområdet i grove trekk være oppfylt i sommerhalvåret. Næringsgrunnlaget til råtesopper er cellulose og/eller lignin. I en trebygning er derfor næringsgrunnlaget tilstede ved materialet i seg selv. Oksygentilførselen er en faktor som ikke tas i betraktning siden tilgang på fukt i bygninger forutsetter en åpenhet også for gass (Se avsnittet om permeabilitet 4.11). Den faktoren som lettest kan påvirkes er dermed fuktigheten.

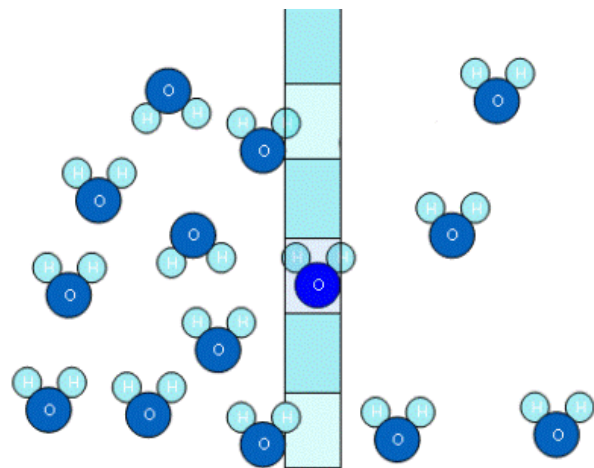
Fig. 4.11.1 Diffusjon gjennom fasedifferensiert barriere

Til slutt kan det nevnes at permeabilitet og porøsitet ikke har samme definisjon i denne oppgaven. Vanligvis defineres porøsitet som en funksjon av permeabiliteten. Innen konservering hvor det ofte foreligger nedbrutt materiale, kan det være spesielt hensiktsmessig og skille mellom porøsitet og permeabilitet. Porøsitet er her definert som overflatebehandlingens huller, sprekker, porer og krakeleringer samlet sett, slik at det skilles mellom permeabiliteten ved en nedbrutt og en ny optimal overflatebehandling. Porøsiteten kan således her defineres som $N = V_p/V_t \times 100\%$, der N er porøsitet, V_p er arealet av huller, sprekker, porer og krakeleringer samlet sett, og V_t er totalarealet. Porøsiteten ved en behandling vil øke med tid, og dermed forrykke den foreliggende graden av permeabilitet. Ved å utføre forsøkene på nye overflatebehandlinger isoleres dermed uttrykket for overflatebehandlingens permeabilitet best mulig.
