# Bevaringsforhold i en historisk bygning uten klimakontroll

*En vurdering av et utvalg fuktrelaterte risikofaktorer i Stue fra Nes på*

*Norsk Folkemuseum.*

Masteroppgave i gjenstandskonservering  
Institutt for arkeologi, konservering og historie  
Humanistisk fakultet

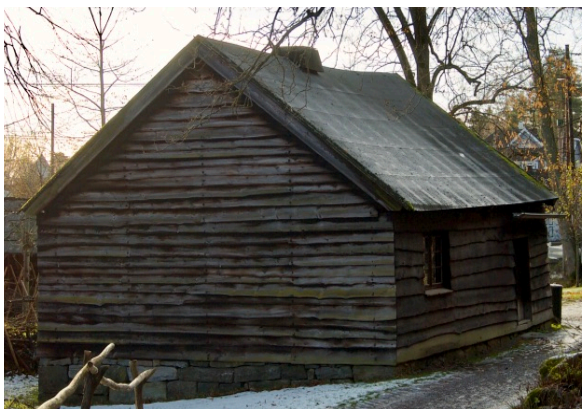
Figur 1. Stue fra Nes, Norsk Folkemuseum.

Stue fra Nes (NF.081) er en bygning av typen røykovnsstue, oppført på Hardangertunet på Norsk Folkemuseum på Bygdøy (figur 1). Bygningen var opprinnelig del av et klyngetun på gården Nes i Hordaland, men ble overført til Norsk Folkemuseum i 1922 og gjenreist fem år senere. «Stova» er den eldste delen og kan trolig dateres tilbake til 1600-tallet. I senere tid ble bygningen utvidet med ytterligere to rom, henholdsvis «kove» og «sval» (figur 2). (Mork mfl. 2010:84).

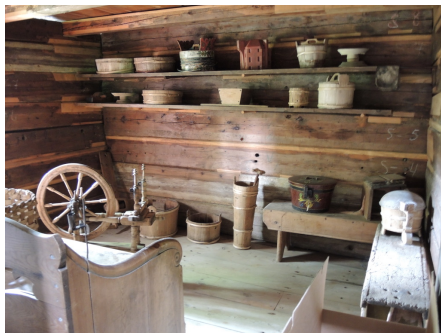
Figur 3. Permanent utstilte gjenstander i «koven». Foto: Linda Moe / Norsk Folkemuseum.

Stue fra Nes huser en permanent utstilt gjenstandssamling (figur 3), og i forbindelse med arrangementer hender det at gjenstander fra museets magasin blir satt ut i bygningen. Dette var tilfellet i 2013 da gjenstander ble satt frem på langbordet i stova i anledning hundreårsjubileet for kvinners stemmerett (figur 4). Desember samme år ble det imidlertid observert at flere av gjenstandene var preget av aktiv nedbrytning. Punktmåling av relativ luftfuktighet viste at denne lå på omtrent 80%. Dette, i tillegg til observerte skadefenomen, ga en indikasjon på at bygningen ikke var egnet som utstillingslokale (pers. komm. Moe, 10.02.17).

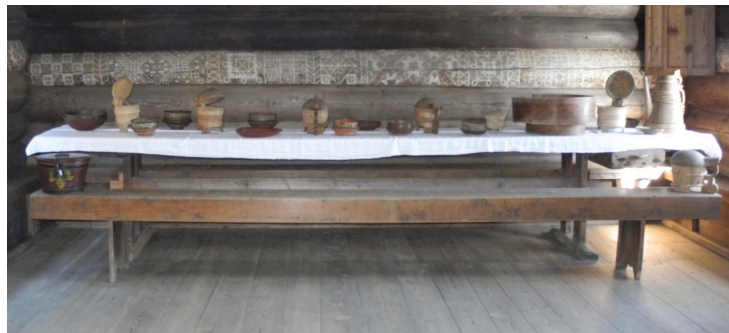
Figur 4. Midlertidig utstilte gjenstander i «stova», 2013. Foto: Linda Moe / Norsk Folkemuseum.

Situasjonen er sammensatt av en rekke faktorer som kan ha bidratt til økning av klimarisiko, både på bygning- og gjenstandsnivå. Samme år som gjenstandene ble satt ut i bygningen, ble en tidligere gitterdør erstattet med dør av pleksiglass. Dette kan ha medført en reduksjon i ventilasjonsrate og fuktig stillestående luft i bygningen, forhold som vil legge til rette for biologisk, så vel som kjemisk og fysisk, nedbrytning av gjenstander. På gjenstandsnivå vil materialtype og konstruksjon være avgjørende for hvordan hver enkelt gjenstand påvirkes av bygningens klimaforhold.

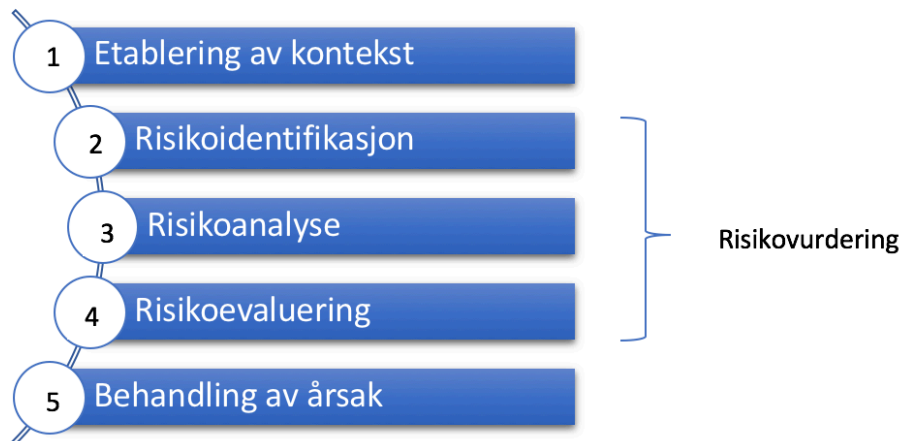
Figur 5. De fem stegene i en risikostyringsprosess. Fra Michalski og Pedersoli 2016:20-21

Risikovurderingen av Stue fra Nes følger «The ABC-method» fra 2016, utarbeidet av Michalski og Pedersoli Jr. fra henholdsvis Canadian Conservation Institute (CCI) og International Centre for the Study of the Preservation and Restoration of Cultural Property (ICCROM). En risikovurdering er en del av en større prosess som går under betegnelsen «risikostyring» (eng. risk management). Prosessen består av fem steg som omfatter alt fra etablering av kontekst til behandling av årsak. Selve risikovurderingen utgjør prosessens tre sentrale steg, henholdsvis identifikasjon, analyse og evaluering av risiko (figur 5). I etterfølgende avsnitt beskrives fremgangsmåten for risikovurderingen av stue fra Nes, samt etablering av kontekst.

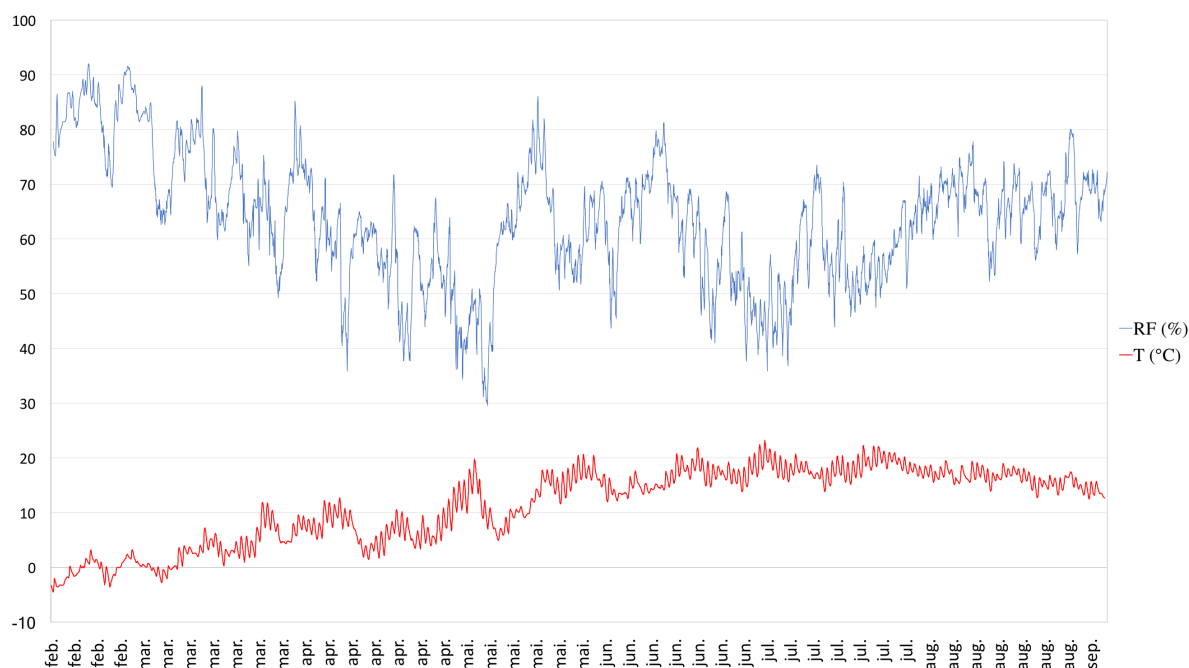
Figur 7 illustrerer registrerte verdier for relativ luftfuktighet og temperatur i «stova» i perioden 14. februar til 5. september 2017.

Figur 7. Relativ luftfuktighet og temperatur i «stova», 14. februar - 5. september 2017.

Utrekning av statistiske egenskaper (vedlegg 5, tabell 8) viste at RF varierte fra 29.60% til 92%, med et gjennomsnitt på  $63.55\% \pm 11.54$  (standardavvik) og median på 64.10%. Temperaturen varierte fra  $-4.50^{\circ}\text{C}$  til  $+23.25^{\circ}\text{C}$ , med et gjennomsnitt på  $11.44^{\circ}\text{C} \pm 6.78$  og median  $14^{\circ}\text{C}$ . Det faktum at standardavviket er relativt stort både for T og RF gir en indikasjon på stor variasjon rundt gjennomsnittet. Videre ligger medianen svært tett opp mot den gjennomsnittlige verdien, noe som tyder på at gjennomsnittet kun i liten grad er påvirket av avvikende observasjoner.

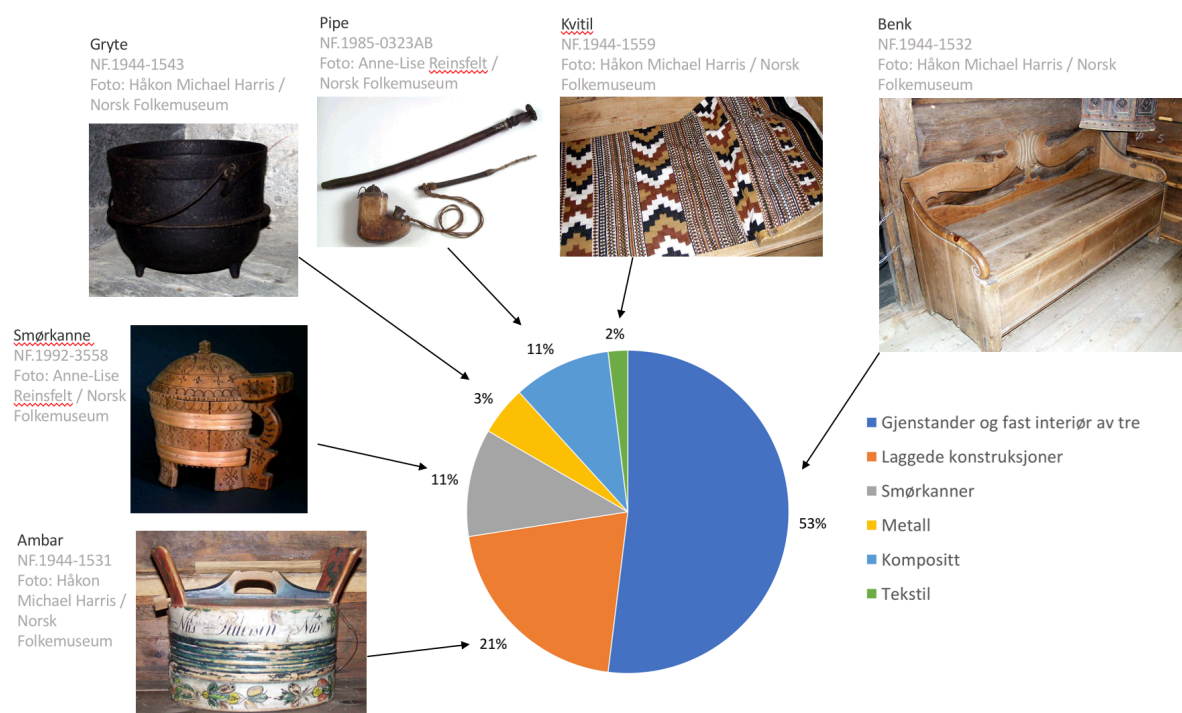
Samlingen består av 63 gjenstander, hvorav 47 av disse står permanent plassert i bygningen. Gjenstandssamlingen er variert, likevel finnes det noen fellesnevner med hensyn til materiale og konstruksjon. Gjenstandene kan deles inn i seks kategorier: gjenstander og fast interiør av tre, laggede konstruksjoner, smørkanner, metall, kompositt og tekstil (figur 12).

Figur 12. Gjenstandssamlingens sammensetning.

Utrykket «laggede konstruksjoner» er i denne forbindelse brukt som en samlebetegnelse for beholdere som er satt sammen av staver og med gjordeband av tre (Flatum 1995:84-98).

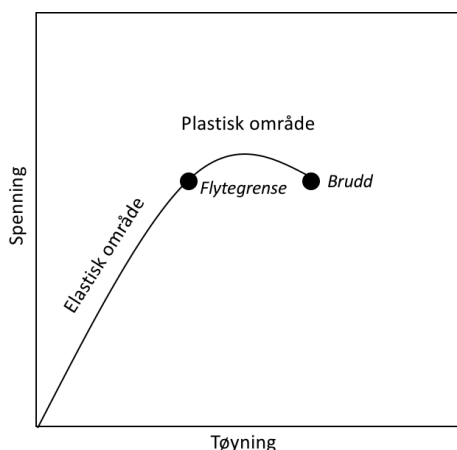
En spenning-tøyningskurve (figur 15) illustrerer forholdet mellom fysisk belastning (spenning) og materialets skiftende mekaniske egenskaper (tøyning). Spenning oppstår i det gjenstander med begrenset rom for bevegelse utsettes for dimensjonsendringer. Figuren illustrerer at når den fysiske belastningen er lav, vil forholdet mellom spenning og tøyning vise en lineær utvikling. Dette innebærer at materialet returnerer til sine opprinnelige dimensjoner dersom belastningen avtar. Dersom spenningen overstiger materialets flytegrense, vil deformasjonen gå fra å være elastisk til plastisk. Elastisk deformasjon er reversibel, mens plastisk deformasjon innebærer en permanent formendring. Dersom spenningen øker ytterligere kan denne overstige materialets bruddgrense og medføre materialsvikt i form av oppsprekking eller brudd (Leijonhufvud og Melin 2009:23, Martens 2012:53).

Figur 15. Spenning-tøyningskurve. Etter Leijonhufvud og Melin 2009:23.

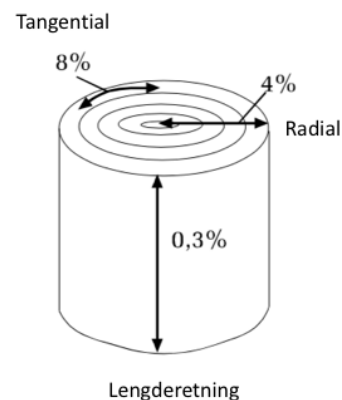
Figur 16. Treverkets hovedretninger. Fra Weider og Skogstad 1999:21.

Det faktum at treverk er anisotropisk og har ulike egenskaper avhengig av retning, vil være avgjørende for størrelsen på dimensjonsendringene som inntreffer. Hovedretningene til treverk er tangentiell, radiell og langsgående retning (figur 16). Krymping og svelling er størst i tangentiell retning, med opptil 8% volumendring. I radiell retning inntreffer en volumendring på 4%, mens i treverkets lengderetning vil tilnærmet ingen volumendring forekomme (Weider og Skogstad 1999:21). Dette innebærer at treverk som er begrenset i tangentiell retning vil være mest sårbar overfor variasjon i RF (Mecklenburg mfl. 1998:470).

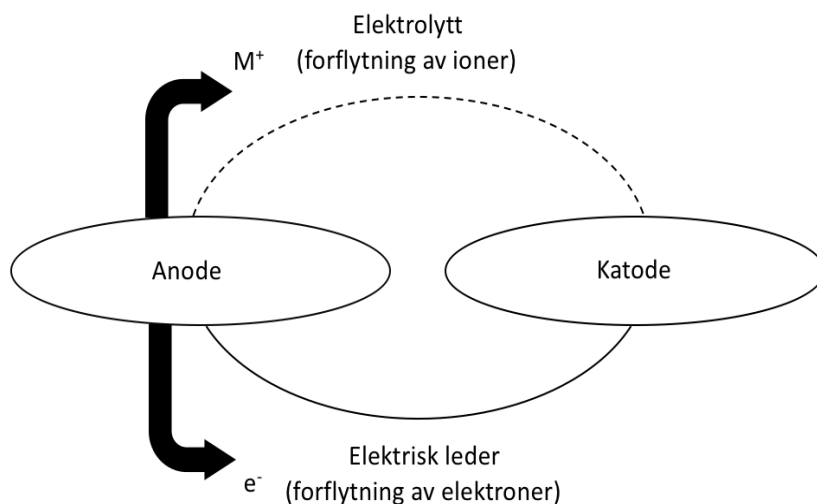
En skjematisk fremstilling av korrosjonsprosesser er presentert i figur 18. Figuren viser de fire forutsetningene som må være tilstede for at korrosjon vil forekomme, henholdsvis anode, katode, elektrolytt og en elektrisk leder.

Figur 18. Skjematisert framstilling av en korrosjonsprosess. Etter Payer 1992 i Selwyn 2004:20.

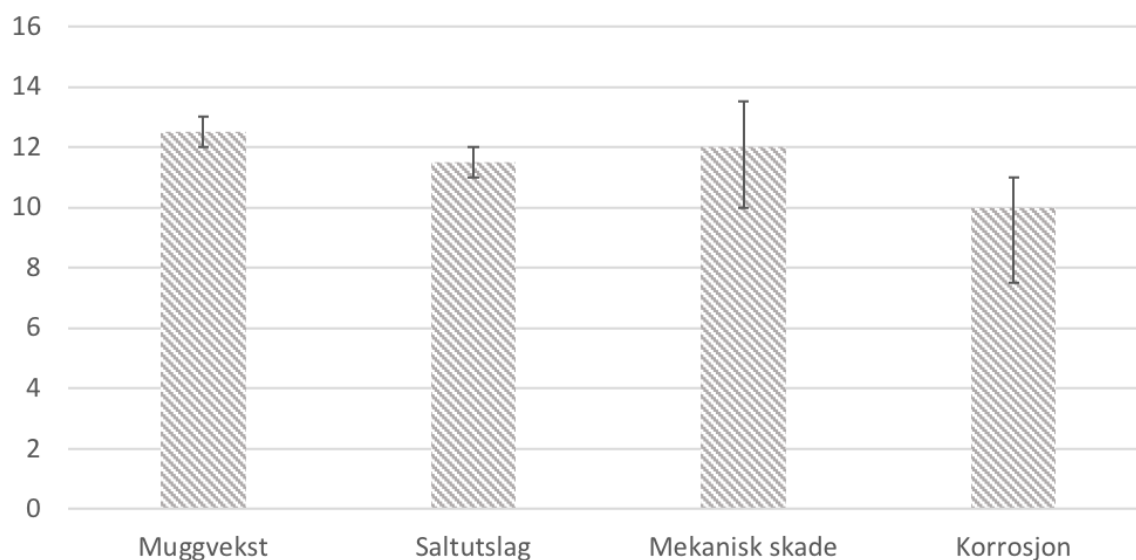
Stolpediagrammet i figur 20 illustrerer usikkerhet knyttet til analysen. Stolpene tilsvarer mest-sannsynlig estimat, mens feilfeil (tynne linjer) representerer høyt og lavt estimat.

Figur 20. Usikkerhet knyttet til analysen.

Diagrammet viser at størst usikkerhet er knyttet til risiko for mekanisk skade og korrosjon. Dette danner grunnlaget for en revidert prioriteringsliste hvor risikoene er rangert etter risikoomfang og tilhørende usikkerhet:

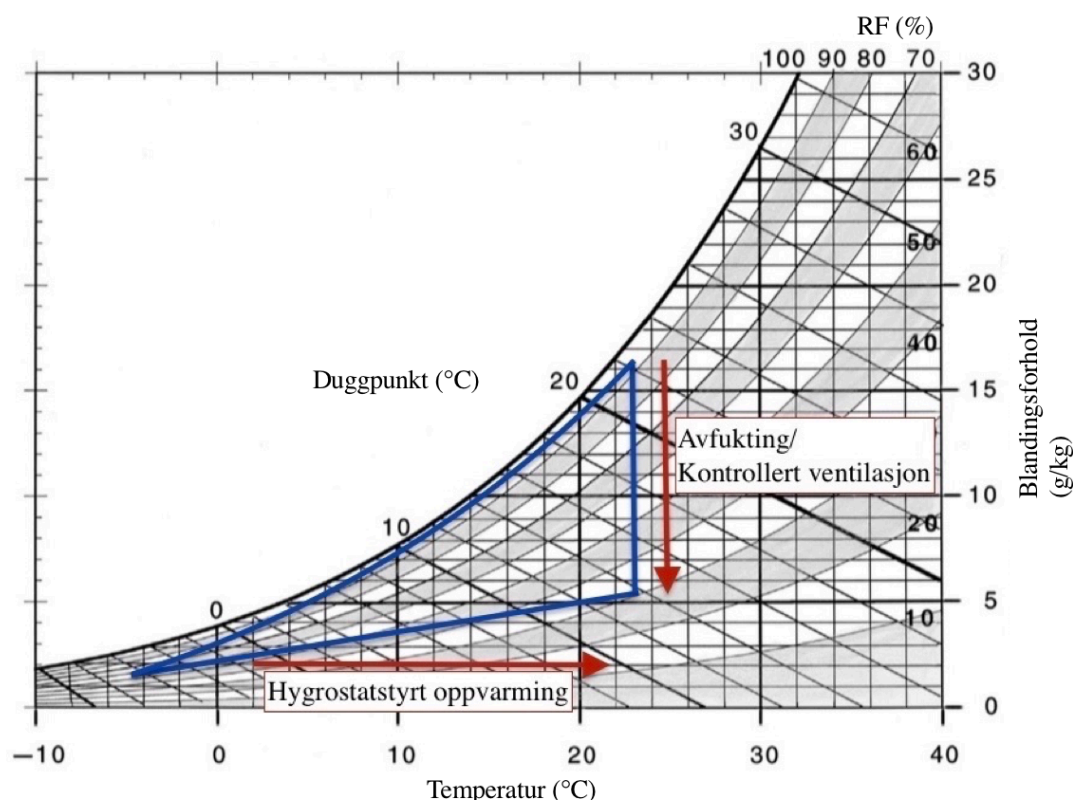
Et psykometrisk diagram kan benyttes for å illustrere effekten av klimakontrollerende tiltak (Cassar og Hutchings 2000:31, Cassar 1995:46). Diagrammet illustrerer forholdet mellom temperatur, relativ luftfuktighet og spesifikk luftfuktighet<sup>17</sup>. Ut fra diagrammet kan det tolkes at RF kan kontrolleres enten ved å justere temperaturen i omgivelsene eller ved å endre luftens totale fuktighetsinnhold (den spesifikke luftfuktigheten). I figur 23 er de kartlagte klimaforholdene i Stue fra Nes merket i blått og røde piler illustrerer effekten av et utvalg klimakontrollerende metoder. Avfukking og kontrollert ventilasjon (eng. adaptive ventilation) virker ved å fjerne fuktighet fra luften, mens hygrostatstyrt oppvarming baserer seg på prinsippet om at varm luft kan holde mer fuktighet enn kald luft og at en økning i temperaturen derfor vil senke den relative luftfuktigheten i omgivelsene. I påfølgende avsnitt er metodene beskrevet i detalj og det er gjort en innledende vurdering av hvorvidt disse er egnet i Stue fra Nes.

Figur 23. Psykrometrisk diagram med klimadata fra kontinuerlig overvåking og forslag til risikoreducerende tiltak. Diagrammet er hentet fra Camuffo 2014:71.

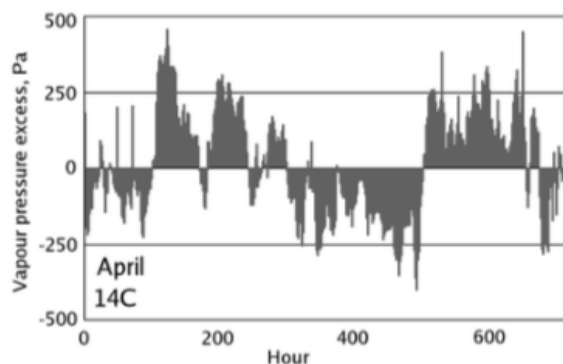
temperaturavhengig vil sammenligning av damptrykk<sup>18</sup> være mest hensiktsmessig for å avgjøre hvorvidt luftutskiftning vil ha en gunstig effekt på inneklimaet. Et eksempel på dette er illustrert i figur 24. Når kurvene er under linjen er differansen negativ og utendørsluften har lavere fuktighetsinnhold enn inne. Dette innebærer at luftutskiftning vil være gunstig da det kan bidra til å senke RF innendørs (Padfield 2005:24, Henry 2007:12).

Figur 24. Skjematisk fremstilling av damptrykkdifferanse inne og ute. Figuren viser hvordan kontrollert ventilasjon kan benyttes for å oppnå en RF på 50%. Fra Padfield 2005:24.

Kontrollert luftutskiftning kan blant annet oppnås ved å installere en avtrekksvifte med en innebygget fuktføler. Fuktføleren registrerer når luften utendørs er tørrere enn innendørs og viften vil automatisk aktiveres eller deaktiveres for å oppnå et forhåndsdefinert fuktighetsnivå (Broström mfl. 2011:1). Det er imidlertid usikkert hvorvidt en enkelt vifte vil være effektiv nok for å skape luftutskifting også i lite tilgjengelige områder i bygningen, eksempelvis langs vegger og hjørner. Videre er det verdt å bemerke at luftutskifting kan øke tilførselen av forurensende stoffer med mindre luften filtreres (Ryhl-Svendsen 2007:225). Hvorvidt dette har en skadelig virkning på gjenstandssamlingens bevaring vil kreve en individuell vurdering.
