RAPPORT

ARKEOLOGISK UTGRAVNING

Hulvei og kullmile i gammelt
åkerlandskap

Hjera 92/61 m fl, Dal, Eidsvoll
kommune, Akershus

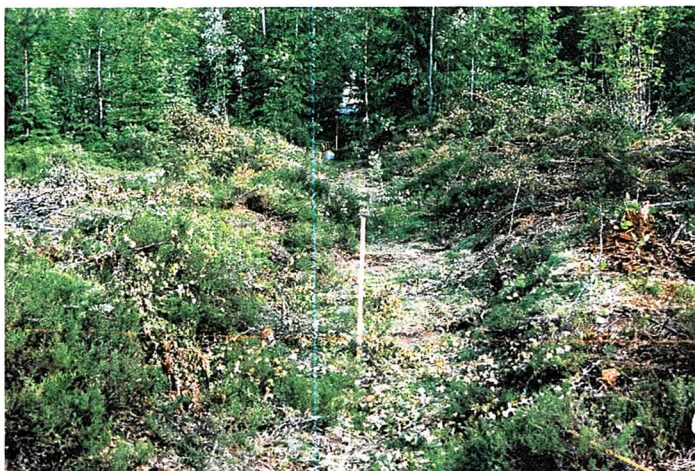
Foto: Oversikt over hulveien fra sjakt 1 opp mot sjakt 2 (ved stikkstangen i bakgrunnen).

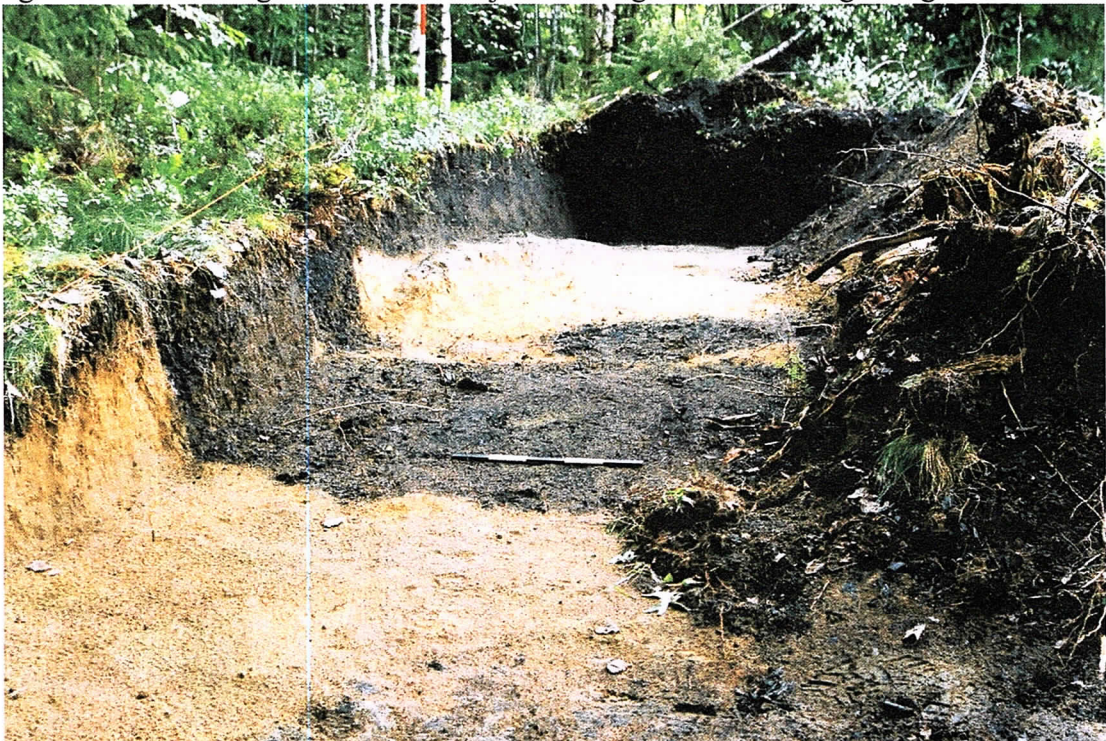
Foto: Kullmilen i sjakt 2. Tvers over sjakten løper to kraftige grøfter. Det kullholdige sjiktet i forgrunnen til høyre fortsetter ned skråningen mot hulveien.

Kullmile S2 var 12 meter i diameter, 0,7 m høy og omgitt av en grøft med flere broer. Sjakt 2 ble lagt slik at N-profilen snittet halve hulveien, milens grøft og ca 2,5 meter inn i selve kullmilen. Profilen ble 7 meter lang.

Milen hadde rett flat bunn. Under restene av humus og trekull var sanden hvitbrent i et sammenhengende jevntykt lag. Den plane bunnflaten og det jevntykke varmepåvirkede sandlaget under antyder at vegetasjonslaget må ha blitt fjernet da mila ble oppbygd. I ytterkanten av milas bunnflate, ut mot

Milens grøft viste seg å bestå av ikke bare én grøft, men minst to: en smalere og grunnere grøft innerst mot milen, og en meget dyp og bred grøft utenfor, delvis gravd igjennom den mindre (og eldre) grøften. Den indre grøften var ca 0,40-0,50 m bred og 0,45 m dyp og skåret ned i milas ytterkant. Den ytre grøften var 0,85 meter bred og 0,80-0,90 meter dyp. De var begge fylt med store, løse biter av trekull og en humusblandet mørk sand. I toppen av de to grøftene var det gravet ytterligere to mindre groper eller grøfter. De var 45-60 cm brede og 20-25 cm dype og helt fylt med trekull, og atskilte seg tydelig fra de brunere, mer humøse/sandblandete fylningene i de to grøftene.

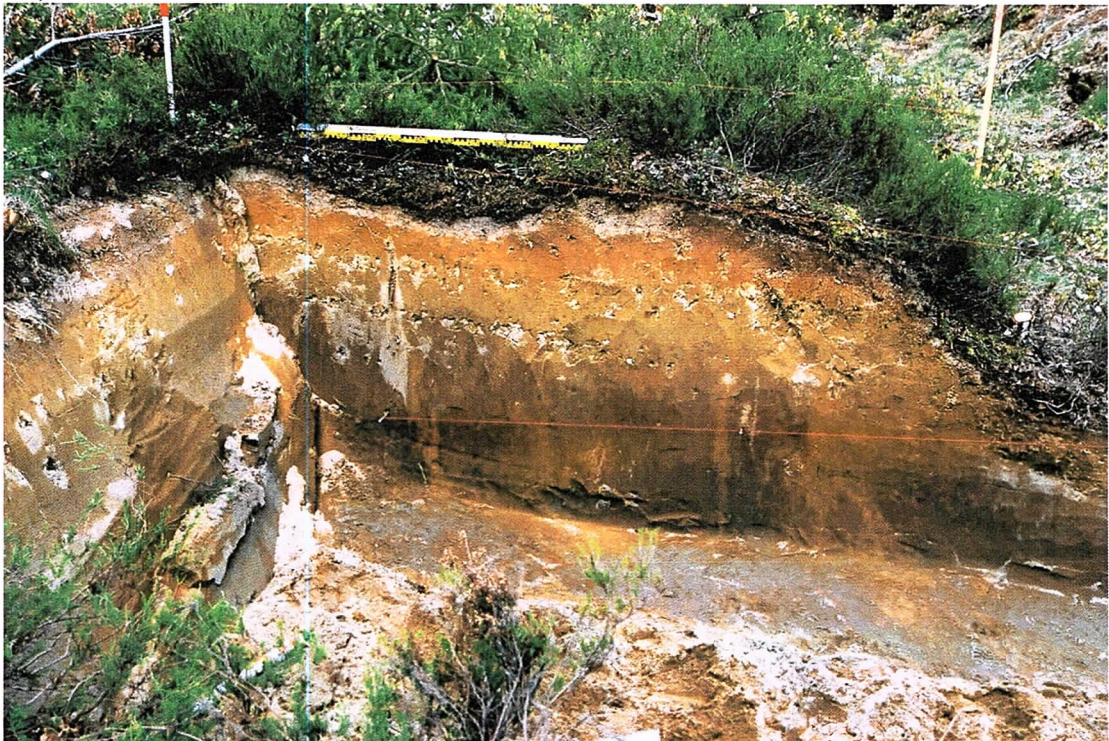
Foto: Åkerjorden i terrassen vest for hulveien består tydelig av to sjikt, begge med småstein i bunnen. Nederst til høyre skimtes åkerjord som har sklidd ned mot hulveien. Under stadiet ses en parallell sti (S4).

På Ø-siden av hulveien var det et entydig forhold mellom vei og åker. Den rette avslutningen av åkerlaget L1 mot hulveien viser nemlig at åkeren *respekterte* veien, og at hulveien allerede eksisterte da denne åkeren ble anlagt.

På V-siden er forholdene mer kompliserte. Det sikre fossile åkerjordslaget (L1) på V-siden av hulveien framstår i dag som sterkt anriktet og kraftig rødgul/svakt brunlig av farge, noe humøst og med innslag av små trekullbiter. Ut mot hulveien er åkerjordens kant tydelig avslitt, og det antyder at åkerkanten opprinnelig har gått lenger ute, nærmere hulveiens sentrum. Hulveien har, i hvert fall i dens yngre faser, altså ”spist” seg inn i åkerkanten.

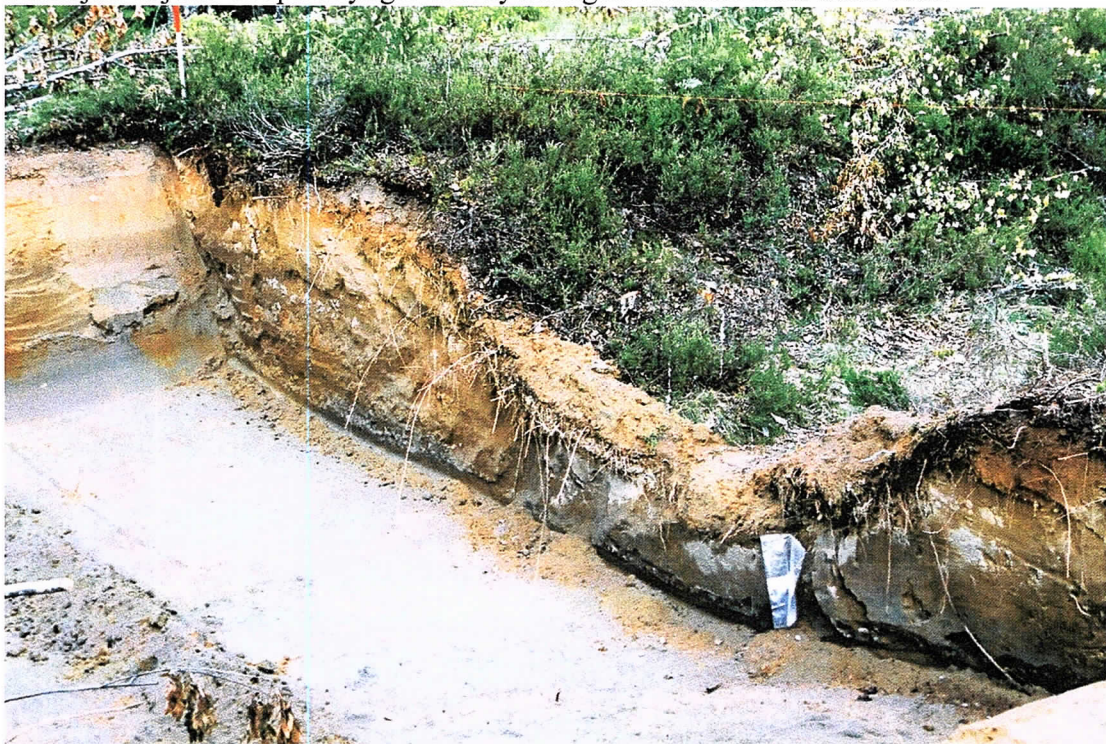
Foto: Sjakt 1 er nettopp åpnet og ved profilen henger funnposen med hesteskosøm F 9.

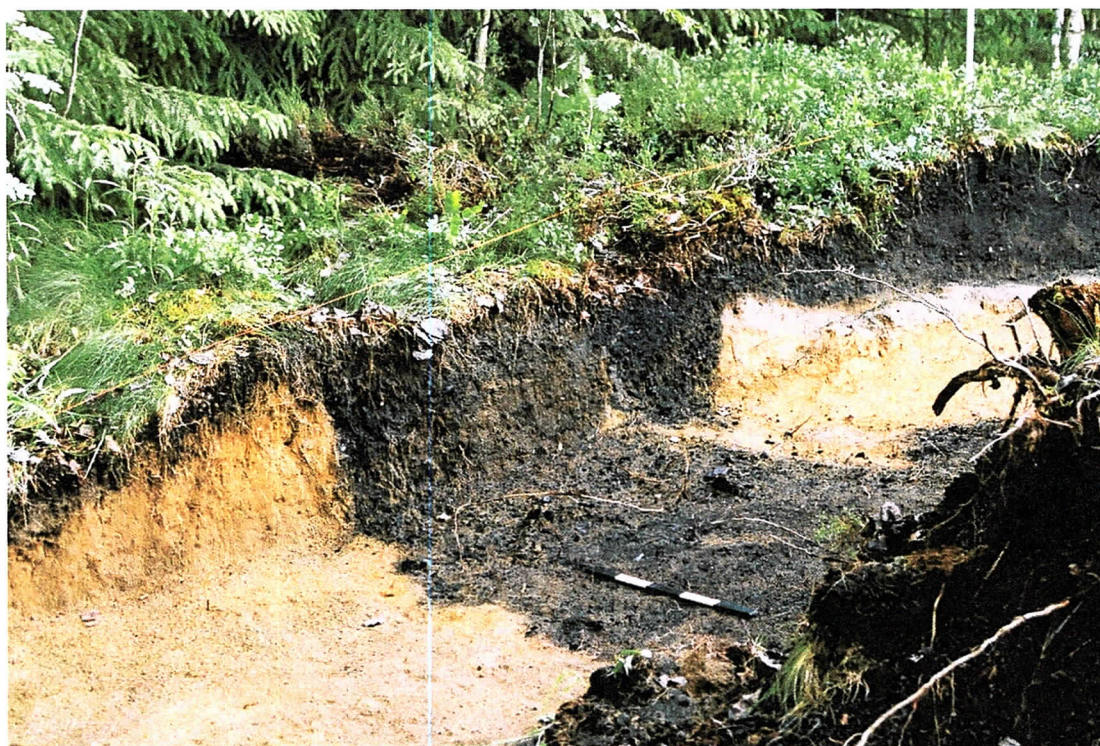
Bilde 1. Profilen gjennom kullmile S2, sett fra SV.

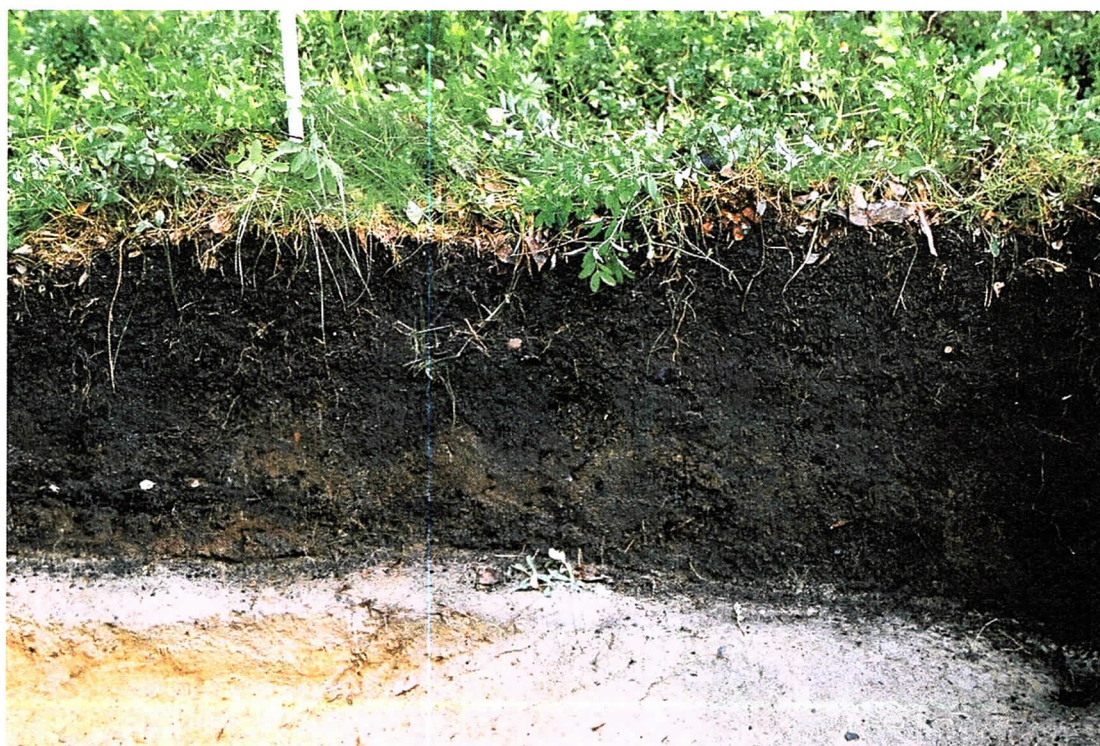
Bilde 2. Den innerste delen av kullmiletufta. Under mila er sanden hvitbrent

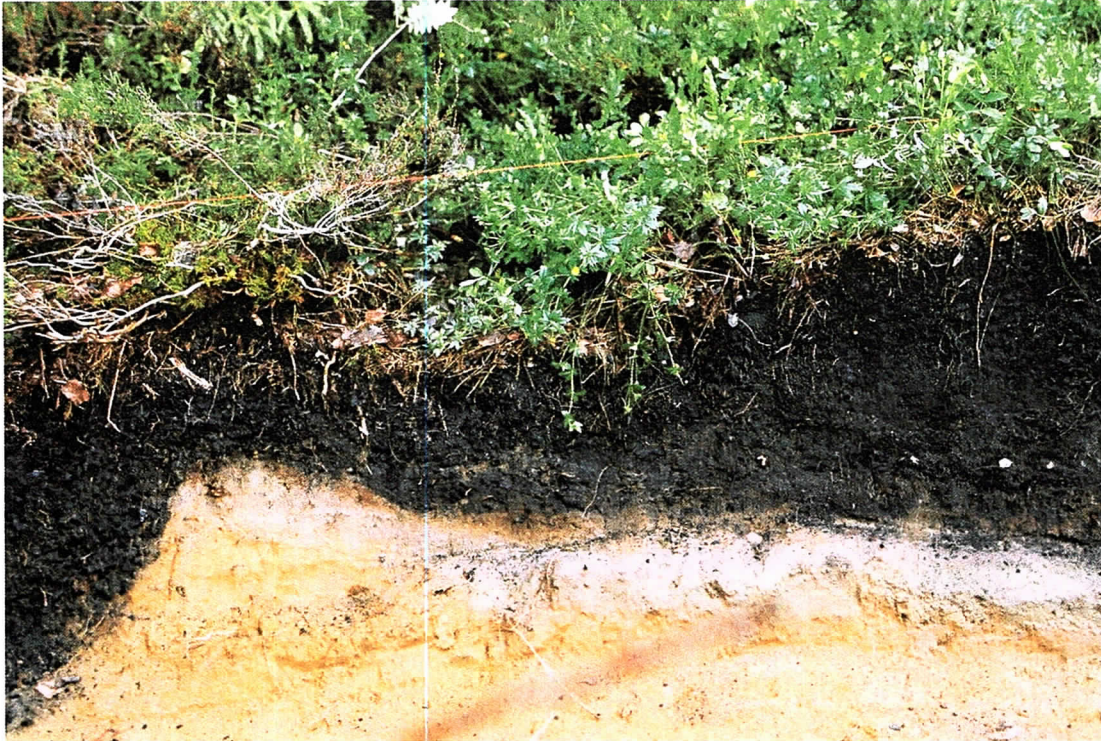
Bilde 3. Den ytterste delen av kullmiletufta. Ved ytterkanten er det spart en liten opphøyning.

grøften, bøyde det hvite bunnlaget litt oppover, som om det var spart en liten bank til støtte for det ytre reisverket i mila.

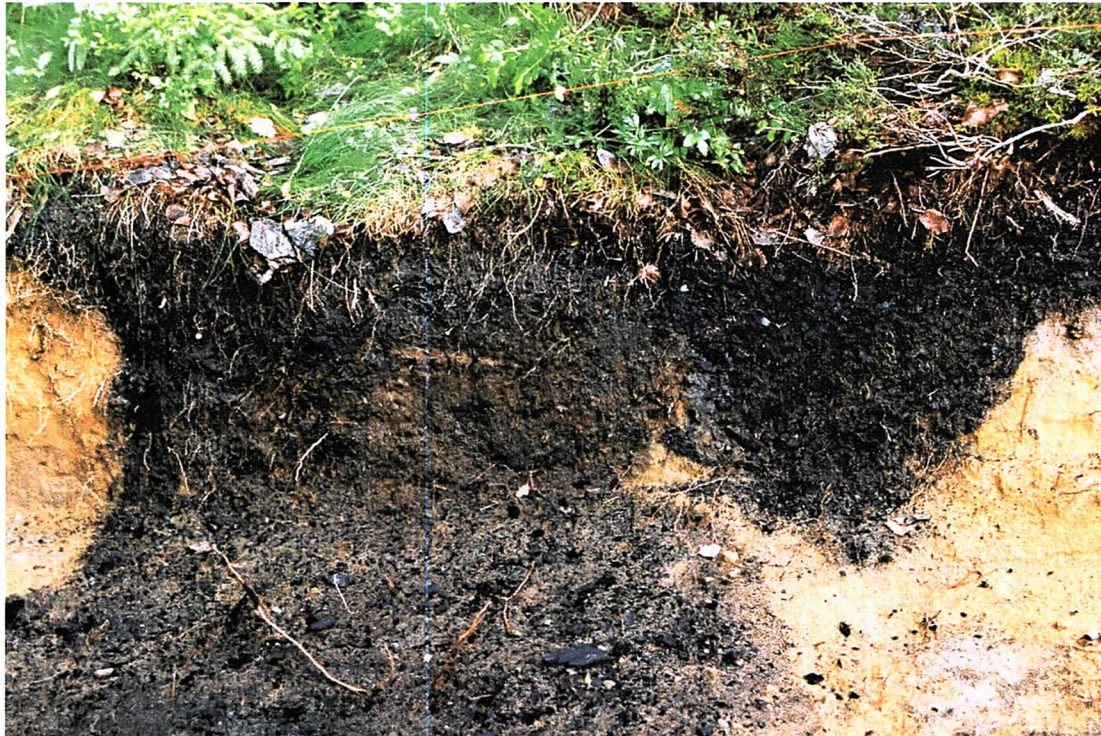
Bilde 4. To grøfter er gravd rundt miletomta, den innerste før den ytterste. I toppen av hver grøft skimtes to mindre groper.
