# Kaupang-undersøkelsen

99/11426-31

Innberetning om arkeologisk  
overvåking i forbindelse med  
utskifting av spillvannsrør  
ved Søndre Kaupang,  
gnr. 1012/7 og 1012/2,  
Larvik kommune, Vestfold.

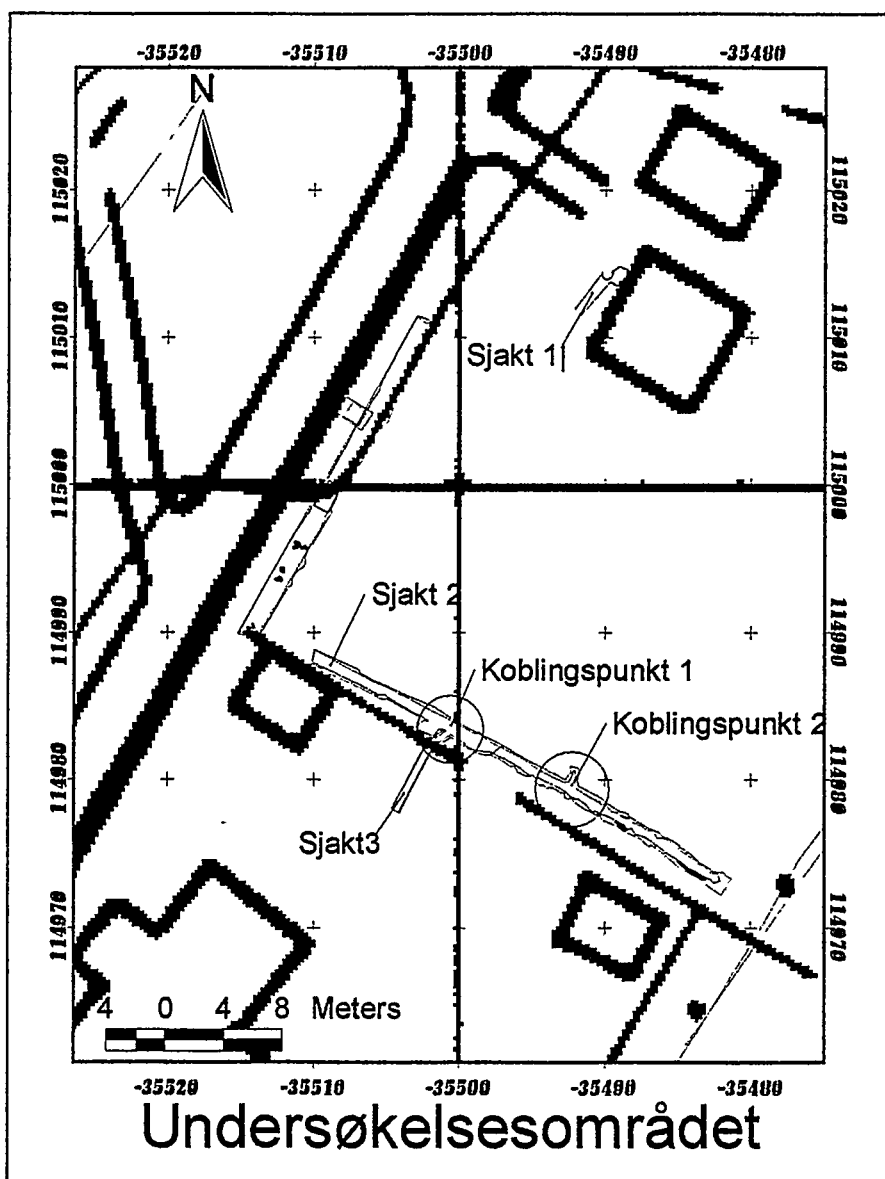
To sjakter ble åpnet med maskin – en mindre rundt septiktanken tilhørende gnr. 1012/7 (sjakt 1), og en lengre, langs traséen av Veivesenets eksisterende overvannsledning (sjakt 2). En mindre gren ble dessuten gravet for hånd fra Koblingspunkt 1 inn til septiktanken tilhørende eiendommen i syd, gnr 1012/2 (sjakt 3). Formålet var å kunne legge et nytt rørssett med forbrukernes spillvann parallelt med det eldre overvannsrøret. Ved avdekning viste Veivesenets grøftetrasé seg enkelte steder å være for smal til en slik løsning. Det ble derfor besluttet å grave opp det eksisterende overvannsrøret og erstatte det med et nytt i mindre ytre dimensjon øst for Kob-

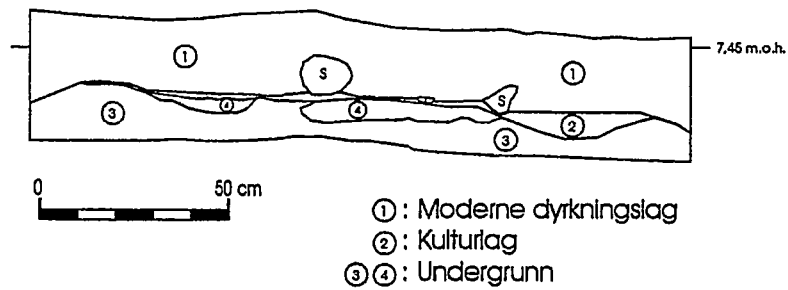
D1012135

Det ble enkelte steder påvist kulturlag der maskinen kom utenfor gammel trasé. I tillegg til det første feilplaserte sticket gjaldt dette primært et sammenhengende område ca. 25-30 cm syd for Veivesenets overvannsledning, rett øst for Koblingspunkt 1. Laget var tidligere skåret av begge disse grøftene. Da det ikke var gitt dispensasjon til å gå utenom gammel grøftetrasé, ble kulturlaget på begge disse lokaliteter dekket med fiberduk og overfylt etter at det var innmålt. Lenger øst (stadig syd for grøftetraséen) ble en mindre overflate avdekket. Vest for forgreningen av sjakt 3, var kulturlaget synlig i nordre profil over en strekning på omtrent 150 cm, som et 2-10 cm tykt mørkt belte (se vedlagt profilttegning D1012135).

Kulturlaget framsto alle steder som et sort finkornet lag bestående av silt og finfordelt trekull med noen lysere partikler av sand. En del brente bein kunne observeres og enkelte flintbiter.

Delprofil nord, sjakt 2, D1012135.
