**Undersøkelse og forslag til behandling av  
marmorskulptur av Stinius Fredriksen, dedikert  
komponisten Johan Svendsen i 1940**

Masteroppgave i objektkonservering  
Institutt for arkeologi, konservering og historie

UNIVERSITETET I OSLO

16. 06. 2008

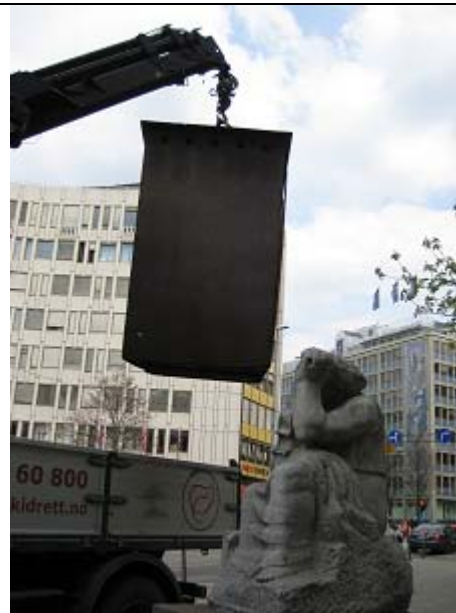
*Bilde 10: Trekassen løftes av og på med kran.*

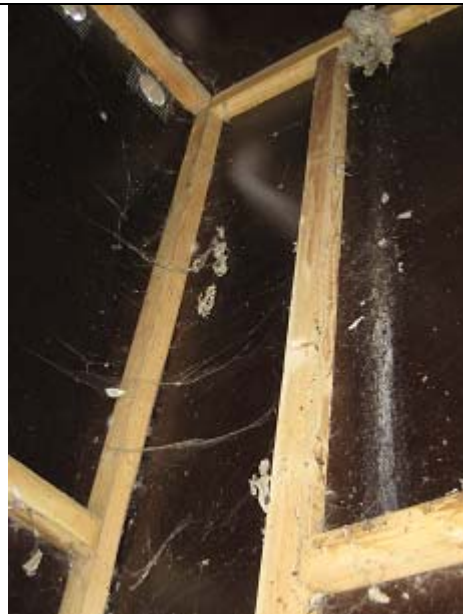
*Bilde 12: Innsiden av kassen er møkkete, med spindelvev og vepsebol.*
