## Dokumentasjon og sikring av helleristingar

**E6-prosjektet Østfold**

Band 4

**Dokumentasjon og sikring av helleristingar**

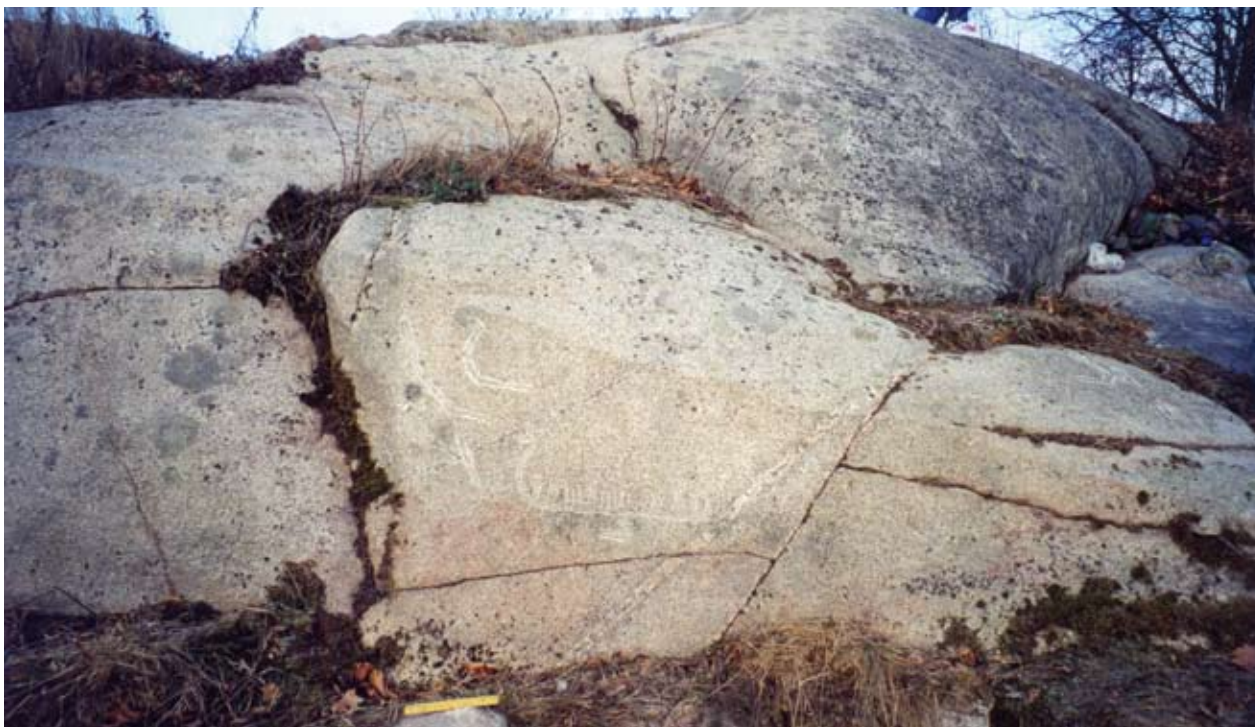
Figur 2\_3: Tungården (lokalitet 17). Fotografi av bergflaten med figur 1, 2, 3 og 4. Bildet er tatt mot nordvest. Foto: Ann Monica Jensen Buekleiv, Østfold fylkeskommune.

Figur 3 befinner seg på en berghylle om lag 1 meter nordøst for figur 2. På en flate som skråner lett mot øst er det her hugget inn noen linjer som er vanskelig å tolke. En av linjene kan muligens være høyre stavn til en påbegynt båtfigur, mens den andre er for usikker til å kunne si noe om, jf. figur 2\_3 og figur 2\_4.

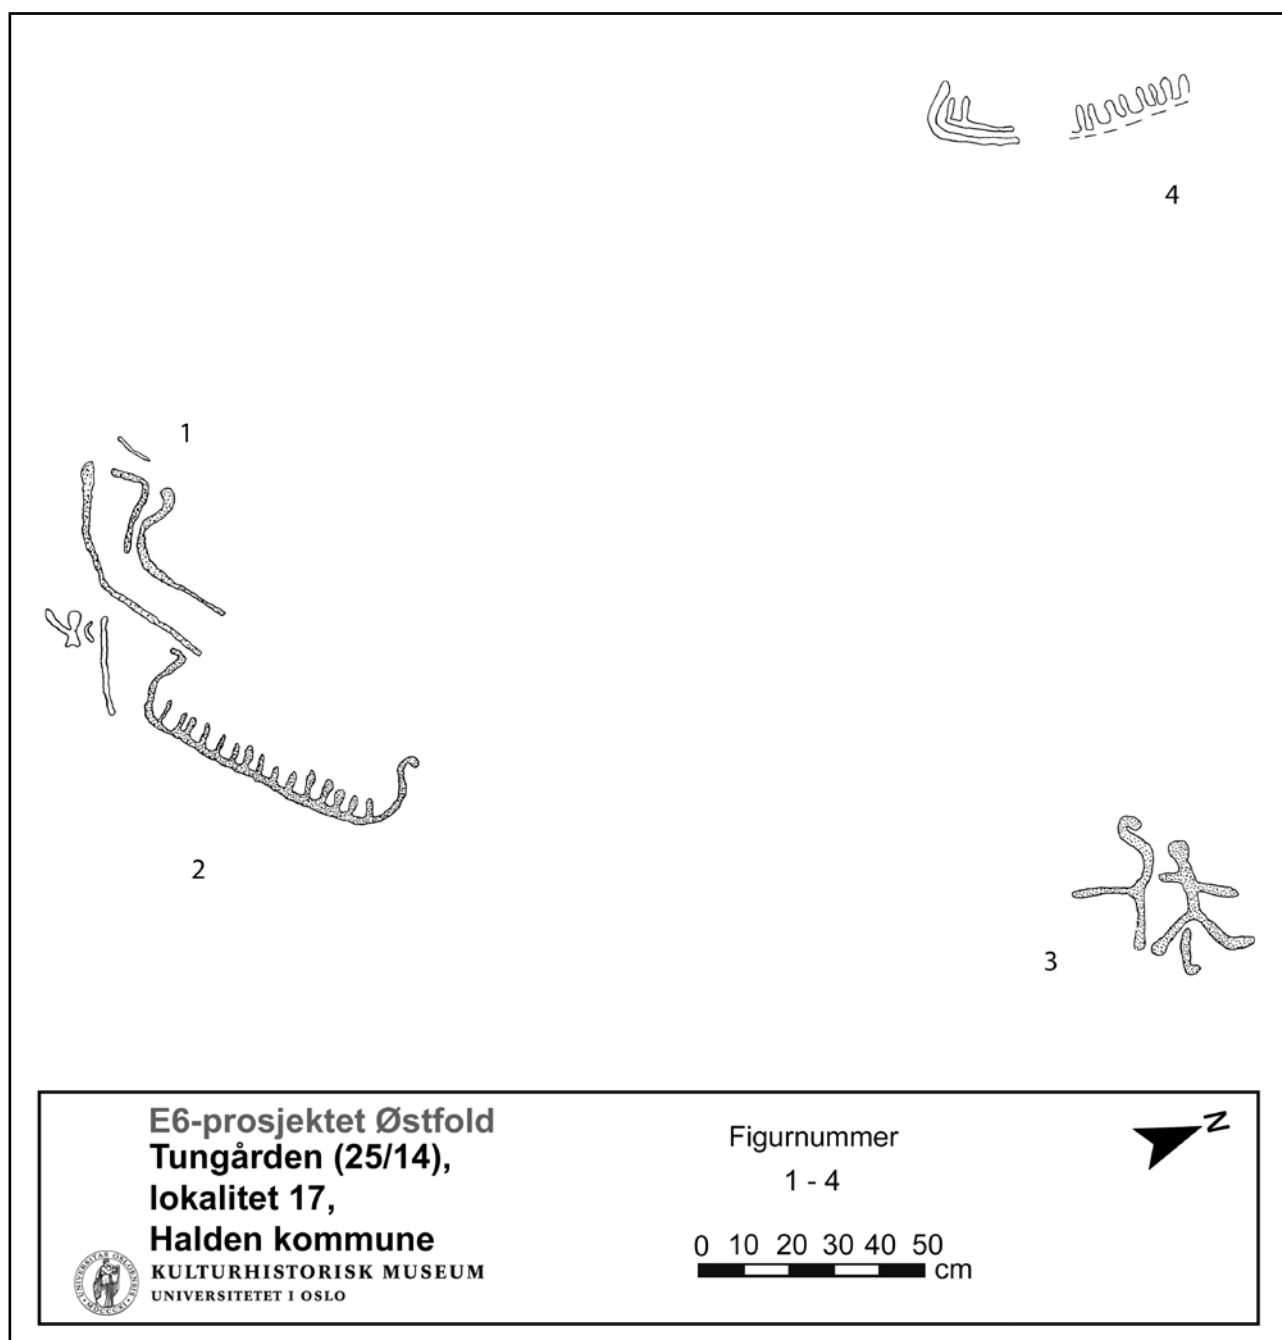
Figur 2\_4: Tungården (lokalitet 17). Kalkering av figur 1, 2, 3 og 4. Kalkering: David Vogt, Kulturhistorisk museum. Illustrasjon: Kristina Steen.

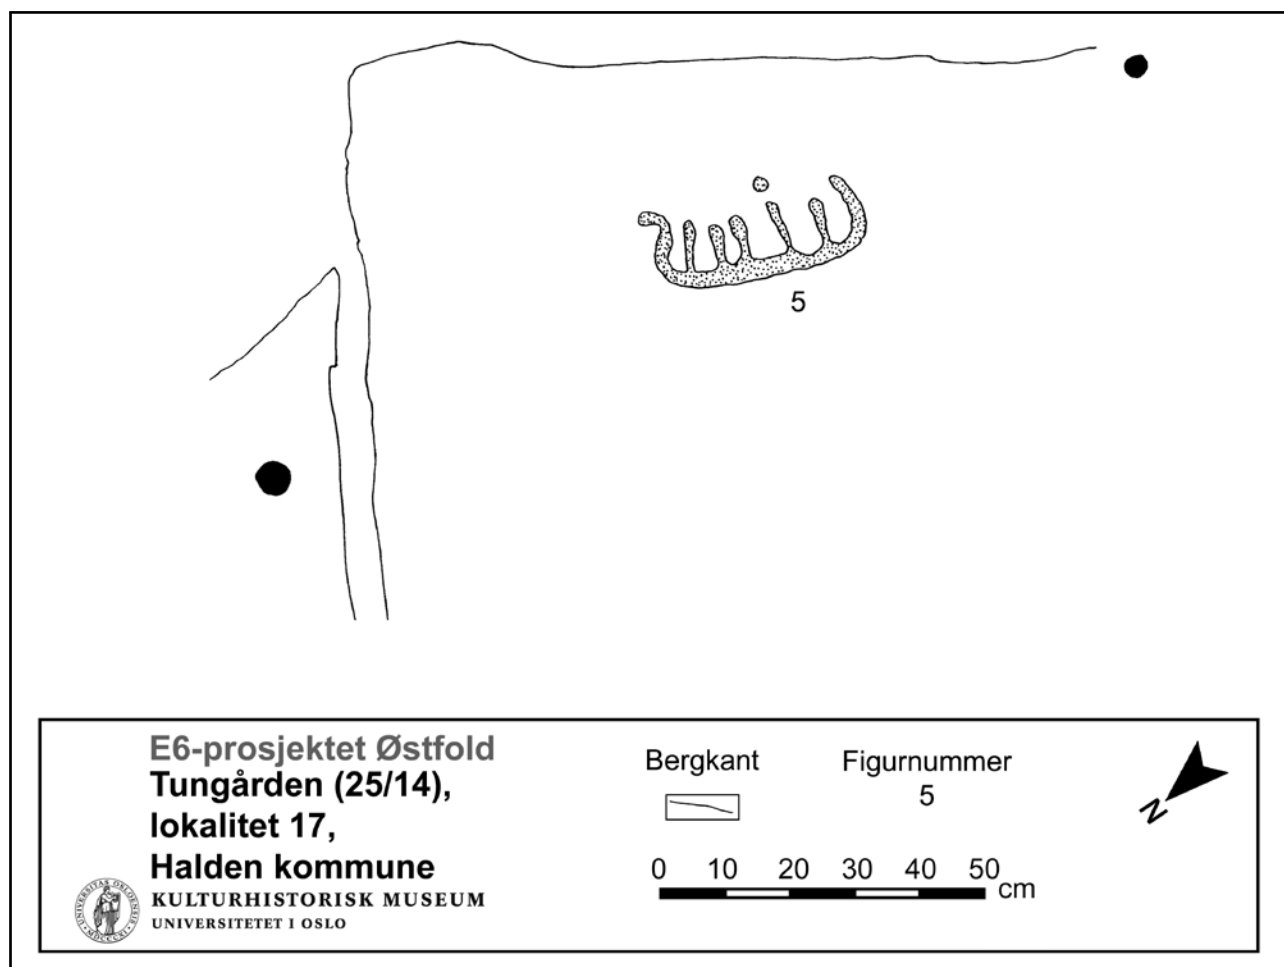
Figur 5 er en enlinjet båtfigur med fire mannskapsstreker, plassert på toppen av bergknausen. Bergflaten med ristningen har en helning på fire grader. Figuren er 32 cm lang og 12 cm høy. Mens venstre (nordre) stavn er buet og har en utovervendt markering øverst, mangler høyre stavn en slik markering. Mannskapsstrekene er mellom åtte og 10 cm høye og står med en avstand på mellom to og fem cm. Størst avstand er det mellom den lengste mannskapsstreken, som også har en skålgrop plassert direkte ovenfor seg, og mannskapsstrekene nærmest denne. Båtfiguren er plassert slik at en må stå vendt mot markene på sørsiden av bergknausen for å se den. På oversiden av figuren faller berget kragt ned til en lavereliggende hylle, jf. figur 2\_6 og figur 2\_7.

Figur 2\_6: Tungården (lokalitet 17). Kalkering av figur 5. Kalkering: David Vogt, Kulturhistorisk museum. Illustrasjon: Kristina Steen.

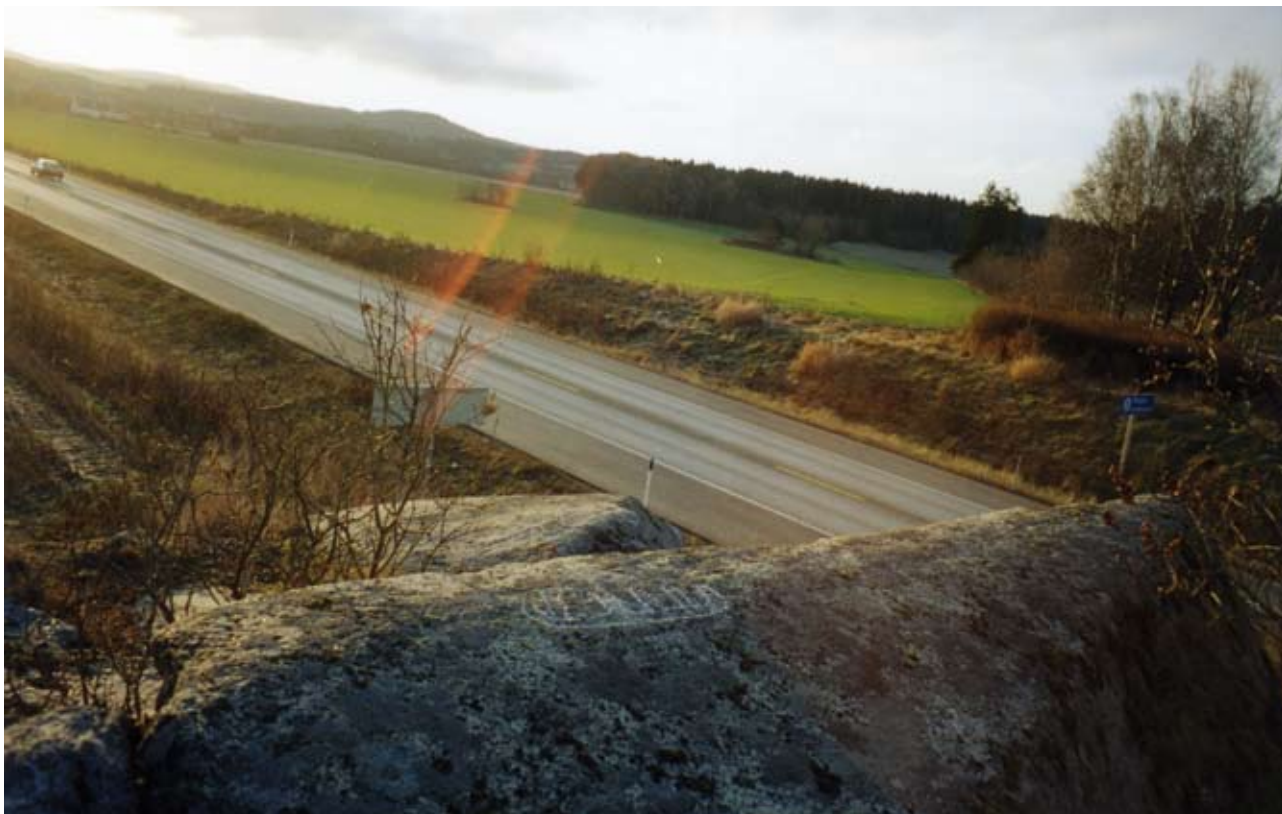
Figur 2\_7: Tungården (lokalitet 17). Fotografi av bergflaten med figur 5. Bildet er tatt mot sørvest. Foto: Marit Wold, Østfold fylkeskommune.

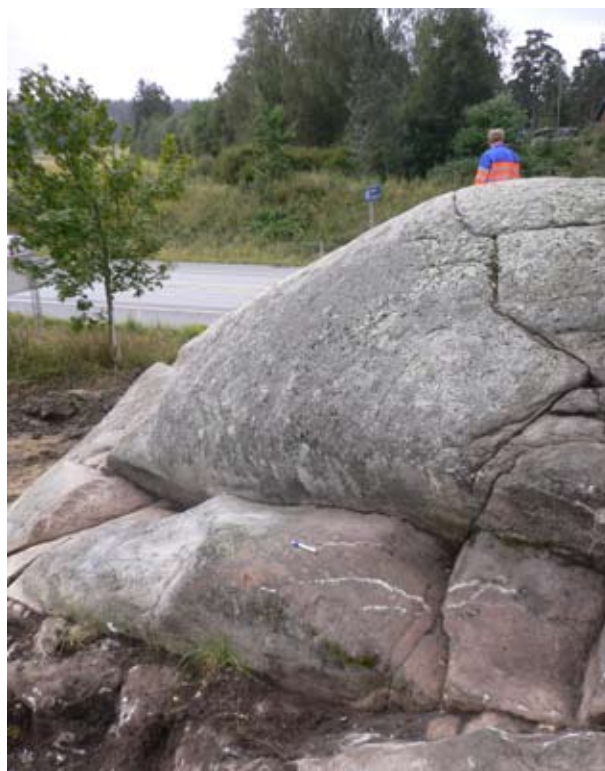
Ved registreringene i 1977 påviste man et felt med minst 11 skålgroper på en mindre berghylla 3 meter nord for figur 1. Skålgropfeltet ble ikke gjenfunnet ved registreringene i 2002, fordi berghyllen da var dekket av et lag med sand, grus og torv. I forbindelse med den permanente tildekkingen av lokaliteten i 2005 fjernet man imidlertid absolutt all vegetasjon og løsmasse på bergflatene, og skålgropfeltet ble da gjenfunnet. Feltet består av 13 klart definerte groper med en diameter på mellom tre og fire cm, hugget inn på en sørøstvendt hylle i berget (se figur 2\_8). I tillegg til dette feltet er det hugget inn en enslig skålgrop om lag 75 cm ovenfor figur 2 (denne er imidlertid ikke kommet med på kalkeringen av figur 2). Det er også hugget inn en skålgrop på hver side av stavnene til figur 5. Den ene ligger på motsatt side av en bergsprekk, om lag 65 cm til venstre for båtfiguren, mens den andre er hugget inn om lag 45 cm til høyre for båtfiguren. Som tidligere nevnt er det også en liten grop direkte over den største mannsstrekken på denne figuren. Mellom tre og fire meter nordøst for figur 5 er det en flate med helning mot nordøst. På flaten er det hugget inn tre større skålgroper, hvorav den største har en diameter på hele 8 cm. Sannsynligvis er det to av disse gropene som er beskrevet som to større skålgroper i registreringsrapporten fra 1977 (Haraldsen 1977a).

Figur 2\_8: Tungården (lokalitet 17). Skålgropfeltet med 13 skålgroper ligg på berghylla, bak tusjpenner. Foto: E6-prosjektet Østfold, Kulturhistorisk museum.

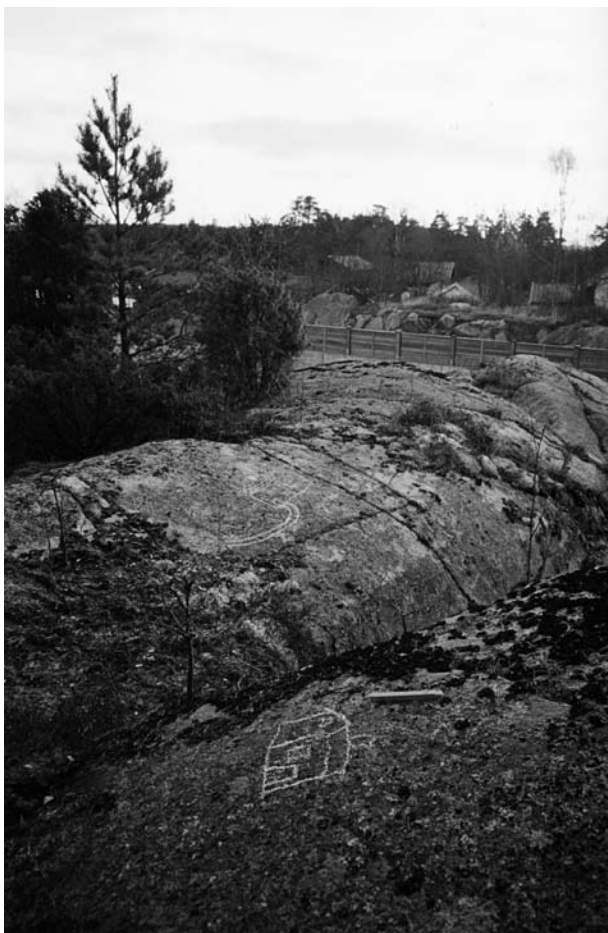
Figur 2\_10: Tungården (lokalitet 17). Fotografi av bergflater med ristninger av to hus fra nyere tid. Bildet er tatt mot sørvest. Foto: Ann Monica Jensen Buekle, Østfold fylkeskommune.

På bergknausen, om lag 60 meter nordvest for figur 5, er det to ristninger av hus (figur 2\_10–2\_12). På en nordvestvendt bergflate er det risset inn motiv av et hus med dør, vindu, pipe på taket og vei inn til huset. Figuren er ca. 40 cm lang, og 30 cm høy. På en vestvendt flate, om lag 2,3 meter nord for denne ristningen er det en ristning av ytterligere et hus med dør, vindu og pipe. Huset er om lag 30 cm langt, og henholdsvis 22 og 29 cm med og uten pipe. Ristningene av de to husene ligger i overkant av seks meter fra veibanen. Det er også flere tilsvarende ristninger med både bokstaver og hus, på flere av bergflatene på motsatt side av E6. Det vil imidlertid ikke bli gått noe nærmere inn på disse ristningene i denne forbindelse.

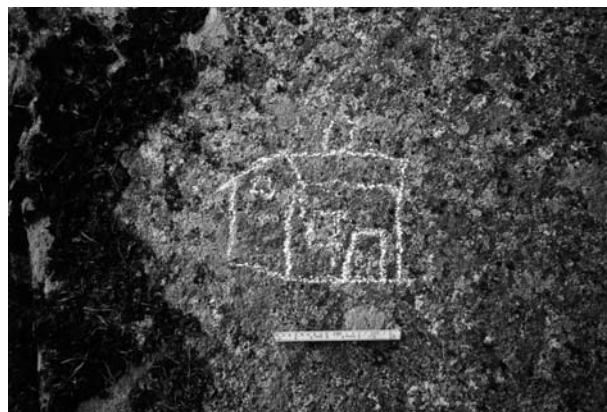
Figur 2\_11: Tungården (lokalitet 17). Nærbilde av ristning av hus fra nyere tid. Foto: Ann Monica Jensen Buekle, Østfold fylkeskommune.

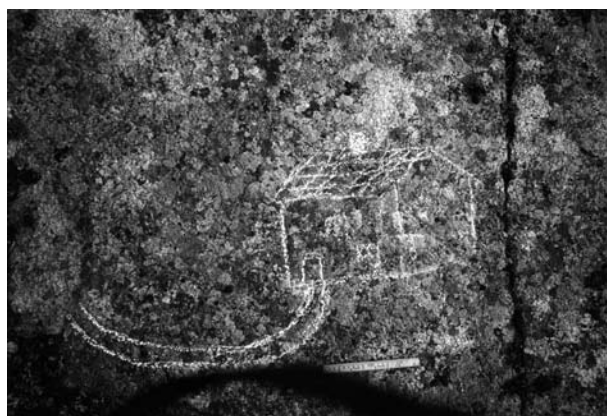
Figur 2\_12: Tungården (lokalitet 17). Nærbilde av ristning av hus fra nyere tid. Foto: Ann Monica. Jensen Buekle, Østfold fylkeskommune.

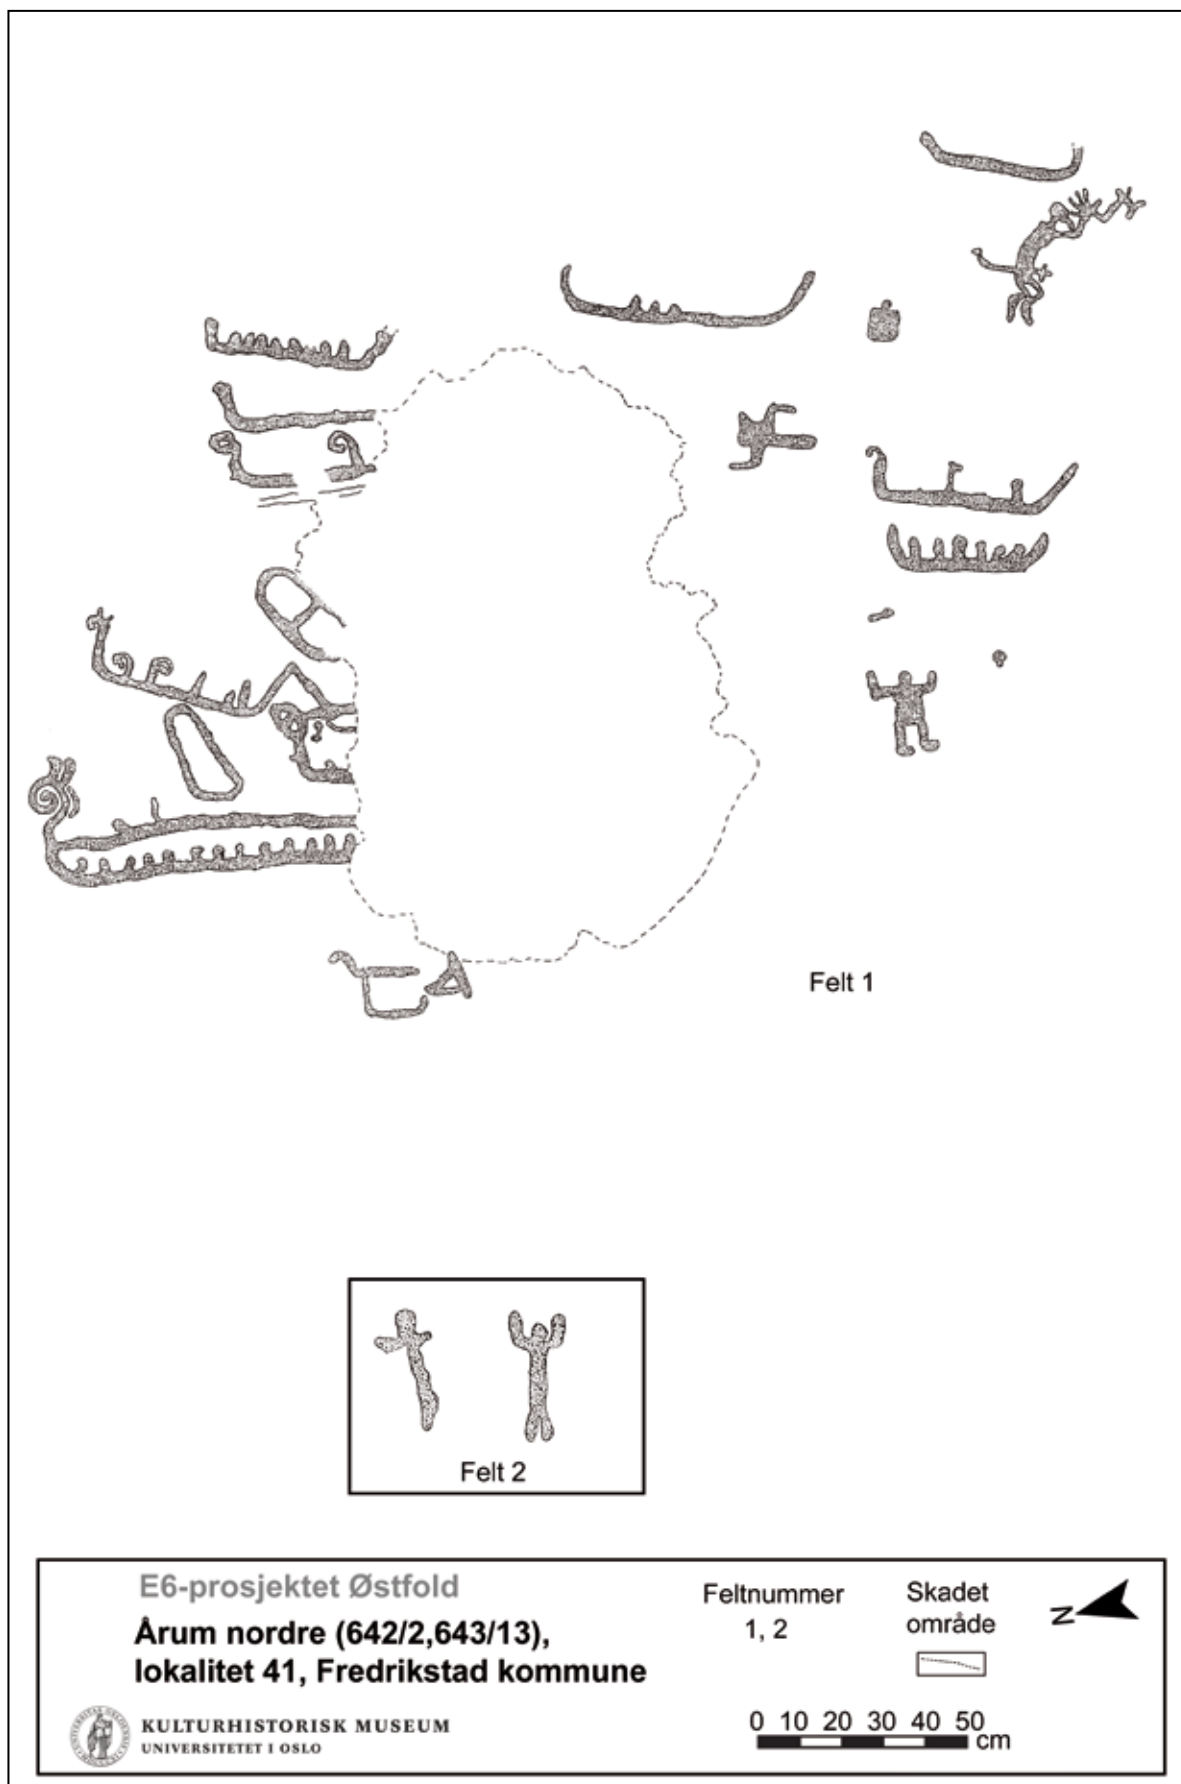
Figur 2\_23: Årum nordre (lokalitet 41), felt 1 og 2. Kalkering: David Vogt. Illustrasjon: Kristina Steen.

I forkant av den permanente tildekkingen foretok David Vogt en ny kalkering av de to feltene i 2005 (figur 2\_23). Etter at denne kalkeringen var gjennomført ble et nytt felt med tre nye båtfigurer oppdaget i forbindelse med den permanente tildekkingen av helleristningene (felt 3). Det nye feltet ble dokumentert av Gro Anita Bårdseth, og figurene presenteres i kapittel 5 (jf. figur 5\_9 – 5\_12).

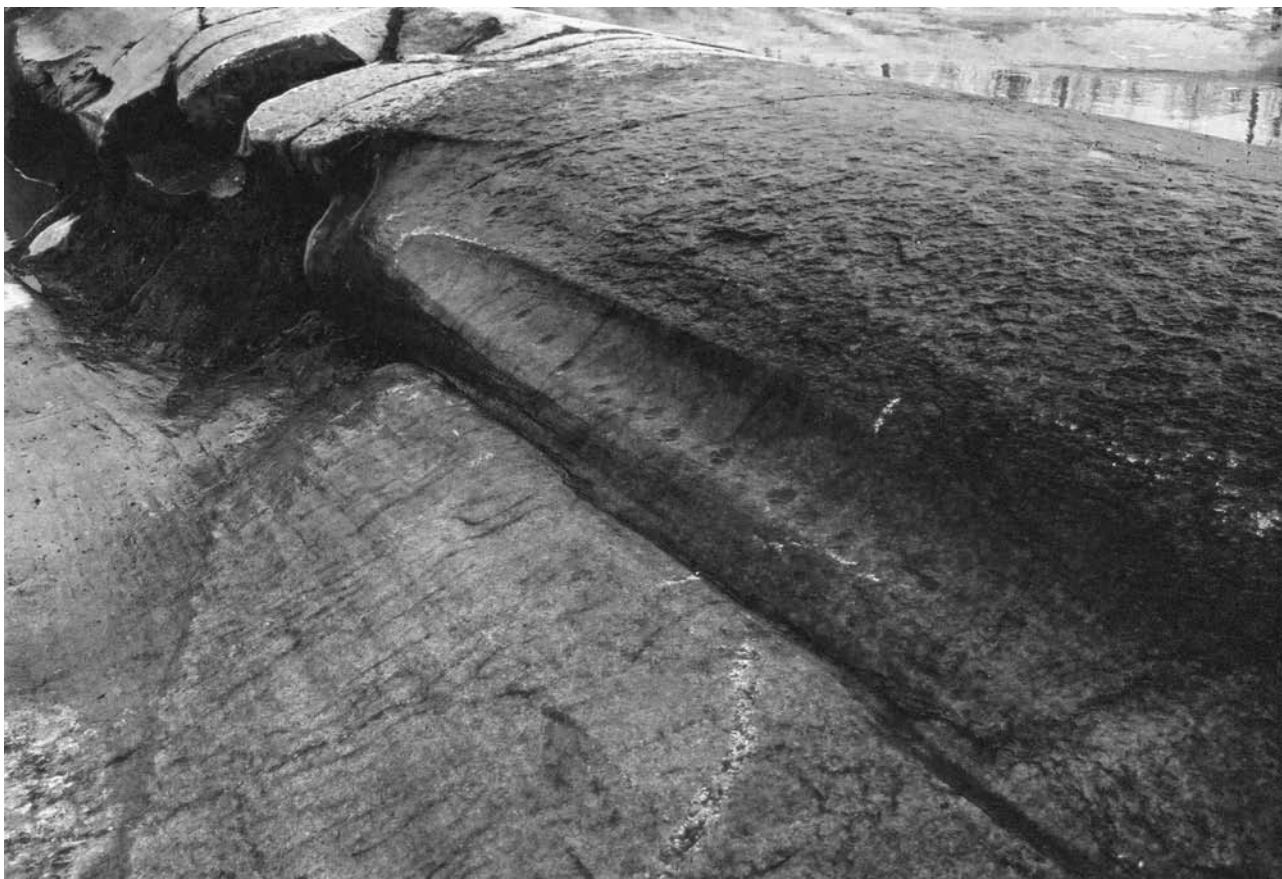
Om lag to meter sør for skuringsstripen er det hugget inn åtte skålgroper innenfor et område på 0,5 x 0,5 meter. Disse gropene er noe grunnere enn de tidligere nevnte, men er likevel godt synlige ved bruk av vann og skrålys. Om lag 0,4 meter vest for, og på nedsiden av søndre del av skuringsstripen er en enkelt skålgrop hugget inn i en naturlig sprekkdannelse i berget. Om lag 2,4 meter nordøst for denne er en enkelt skålgrop hugget inn på øvre del av bergflaten. Ytterligere et par meter lenger mot nord befinner det seg enda en enkeltliggende skålgrop. Ovenfor ristningsfeltet er det en fordypning i berget, som gjør at det her er stillestående vann.

Figur 2\_28: Skålgropene i skuringsstripen på Alvim (lokalitet 55). Bildet er tatt mot øst. Foto: E6-prosjektet Østfold, Kulturhistorisk museum.

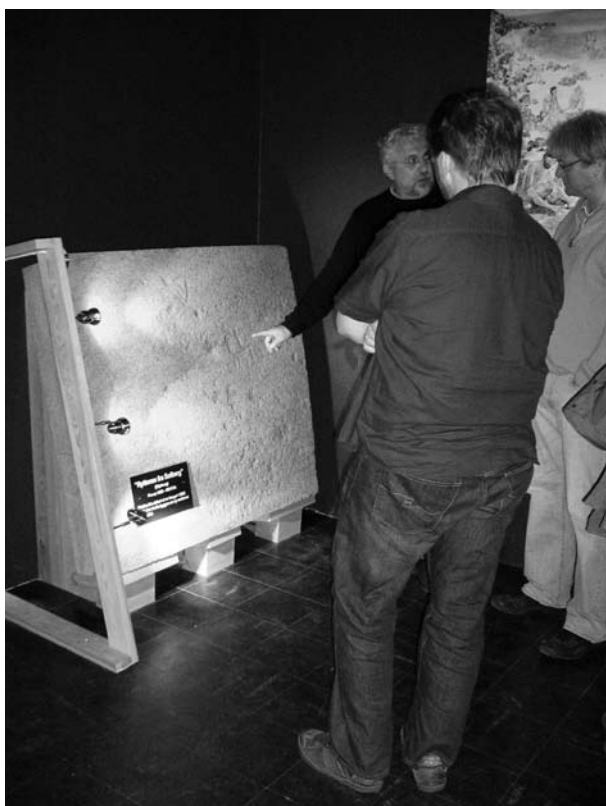
Ryttarfiguren dokumenterades i februari 2006 i Østfoldmuseet, Borgarsyssel museums utställningslokal. Blocket mätte 126 x 113 x 24 cm och stod upprätt placerad i en sockel av bok, se figur 2\_39. Museet hade gjutit en stöpelare under golvet för att gardera sig mot den stora tyngden. Blocket såg fint ut och hade klarat transport och utsågning väl. Små bitar hade lossnat i närheten av exfoliationer, men det var obetydliga skador som beror på tramp och tryckluft. En stor del av den svarta färgen i figurerna har «blästrats» bort av tryckluft, vatten och stendamm. Utmed de sågade kanterna hade upp till 2 cm stora bitar lossat, men det var inget som störde. I blockets nedre vänstra del syntes två hål från armeringen. Hålen borrades där eftersom blocket först skulle tas ut i ett mindre stycke. I sista stund upptäcktes två skålgropar utanför den yta som tänkts tas ut och man bestämde sig för att utvidga den. Av samma orsak finns en rispa i blockets högra kant. I blockets övre del kan man se ett antal hål där man satt in armeringsjärn för att hålla samman de två delar som separeras av en genomgående spricka, se beskrivning i samband med utsågning.

Figur 2\_39: Blocket med ryttarfiguren i utställningen på Østfold museum, Borgarsyssel museum. Foto: E6-prosjektet Østfold, Kulturhistorisk museum.

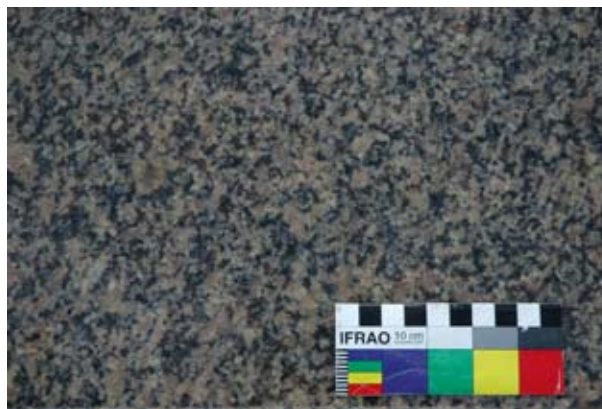
Mängden av de olika mineralen varierar och kornstorleken likaså. Gångbergarter, till exempel pegmatit, och fragment av äldre bergarter förekommer. Både mineralsammansättningen och kornstorleken har betydelse för bergets vittringsbenägenhet. En annan viktig faktor är bergets sprickighet. Sprickor har uppstått som en följd av årmiljoners tektoniska rörelser och i samband med att trycket från isen släppte (Eliasson 2006, muntleg meddelande). Att granitens egenskaper varierar från plats till plats är

Figur 3\_1: En frisk nysågad granityta som fotograferades i samband med att ryttafiguren sågades ut. Foto: Eva Ernfridsson.

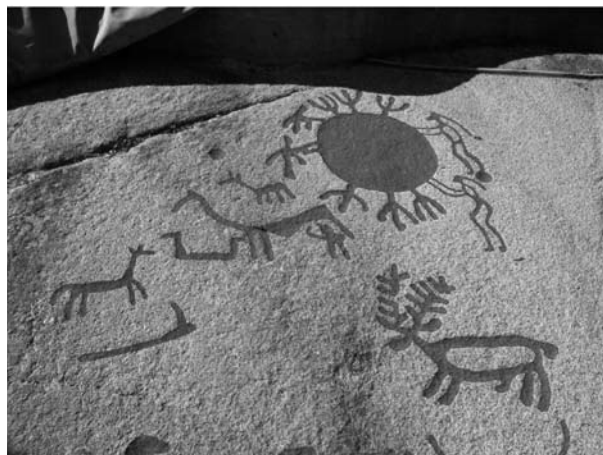
även eventuella lagningar och färgen om ristningen var målad. På en ristning som täckts vintertid under fyra säsonger var färgen i mycket gott skick utan att färgen bättrats på under denna period, se figur 3\_3.

*Figur 3\_3: Ristningen T12 på Aspeberget i Tanum täcks vintertid med isolermaterial och presenning. Täckningen gör att ristningen är ren, att färgen håller länge och att den frostinducerade vittringen minskas. Bilden är tagen efter avtäckning i maj 2000. Foto: Eva Ernfridsson.*

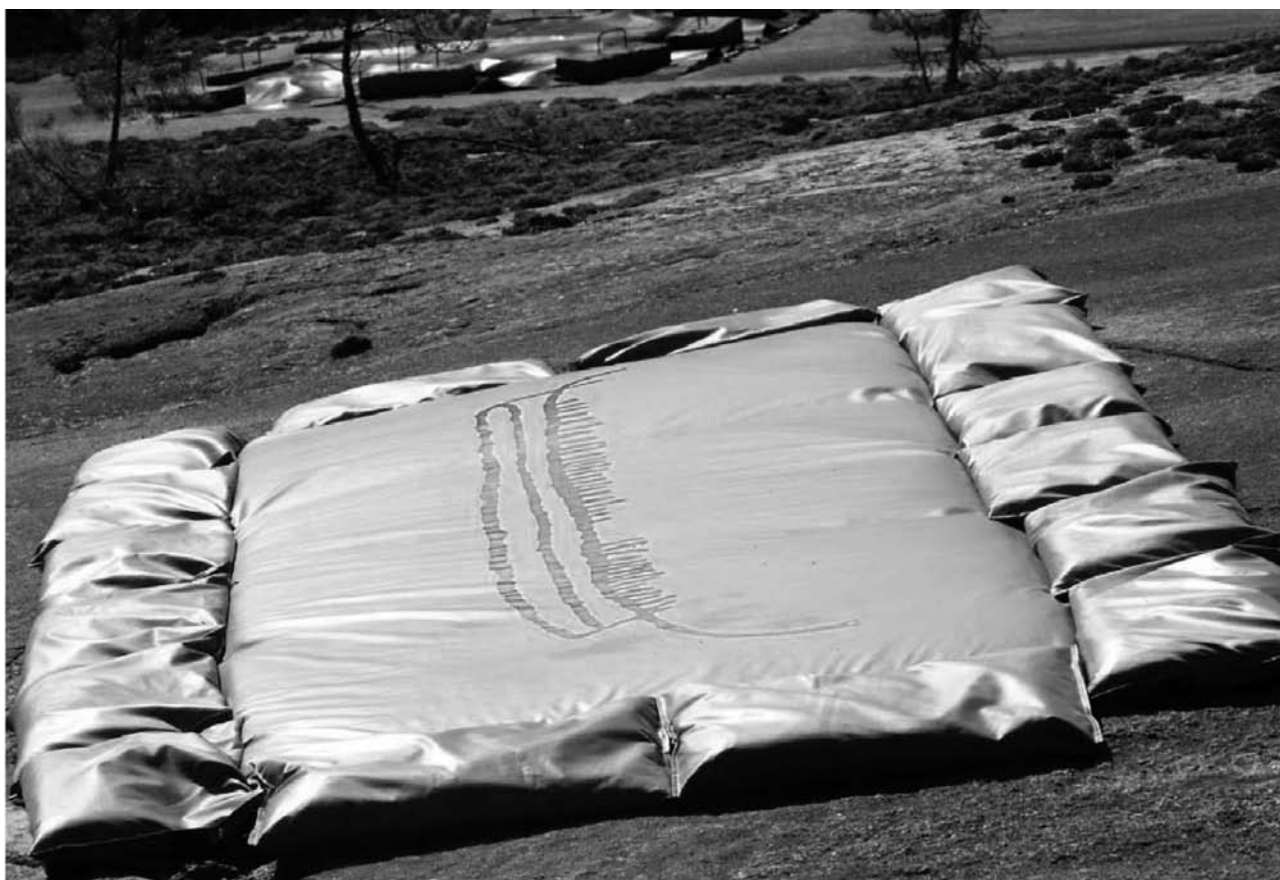
Inom projektet RANE (Rock Art in Northern Europe) utvecklades Tanum-modellen i samarbete med två textildesigners. Den nya modellen är i princip samma som tidigare men man använder neopolene, skummad polyeten utan mjukgörare (stenkonservator Kjartan Gran har i samarbete med Bergens och Tromsø Museer använt ett liknande polyetenmaterial som heter plastazote, se Bjelland *et al.* 2001), som isolermaterial. Överst används en stenfärgad presenning där ristningen tryckts i skala 1:1. Genom att formge övertäckningen på detta sätt smälter den bättre in i miljön (jämfört med svart plast) och ger samtidigt besökare en uppfattning om det som ligger under. Cementtyngderna har ersatts av sandsäckar placerade kant i kant för att undvika att vinden får tag. De väger 15 kg stycket och är formgivna så att en person kan bära två säckar (University College London, London's Global University ([Online])). Metoden är utformad med tanke på hållristningslokaler som har besökare året om, se figur 3\_4. Tak har testats vid två tillfällen i Tanum. 1989 byggdes ett provisoriskt skydd i form av ett

*Figur 3\_4: Bilden visar en övertäckning som utfördes 2003 i Tanum, Sverige, inom RANE-projektet. Foto: Eva Ernfridsson.*

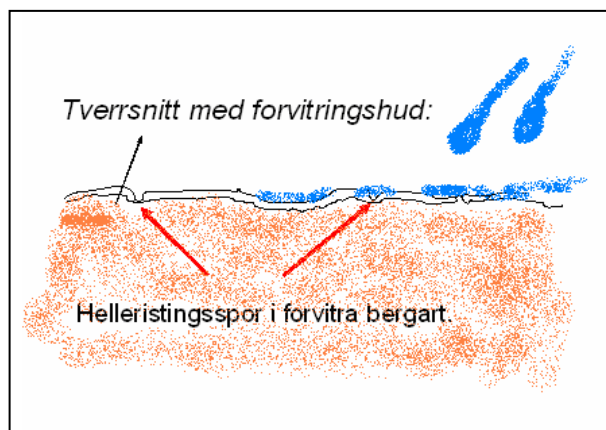
Det er nyleg utført svært detaljerte laboratoriestudier av forvitringa i Iddefjordsgranitt. Forsøksfelta på Begby og Lisleby ved Fredrikstad (Dahlin *et al.* 2000) viser at plagioklasfeltspat og biotitt ofte er under oppløysing i forvitringssona (0,5–4 mm) og med rust danna frå oksidasjon av jern. Kalifeltspat er som regel noko meir stabil mot forvitring enn plagioklas. Forvitringa er ofte knytta til tidlegare danna mikrosprekkar.

Figur 3\_6: Helleristingsspora er vanlegvis berre få millimeter djupe, og lokaliserte i sjølve forvitringsskalla. Surt vatn (blått) frå regn eller avrenning fører til kjemisk forvitring. Frostforvitring og anna fysisk påverknad får godt tak. Den ytre forvittra sona (kvit) er meir porøs og svekka enn berget under (oransje), slik at helleristingane sakte blir viska ut eller fell av ved avskaling av det ytre laget. Illustrasjon: Per Hagelia.

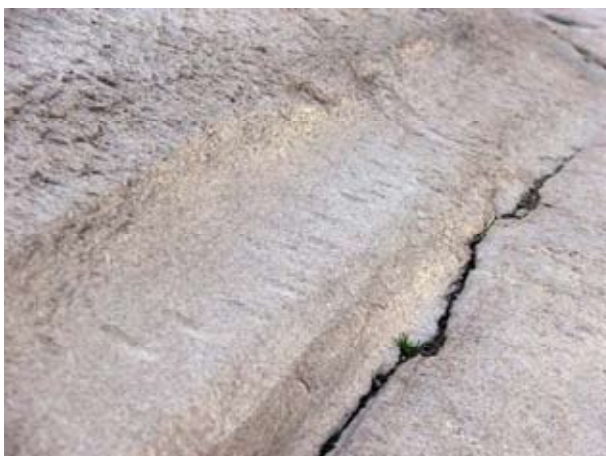
*Figur 3\_8: Skålgroper på Iddefjordgranitt ved Alvim (lokalitet 55). Disse vart avdekte i 2004 og har vore dekt av jordbruksjord i svært lang tid. Granitten var svært lite forvittra; merk den glatte overflata med tydelege spor etter isskuring. Foto: Per Hagelia.*

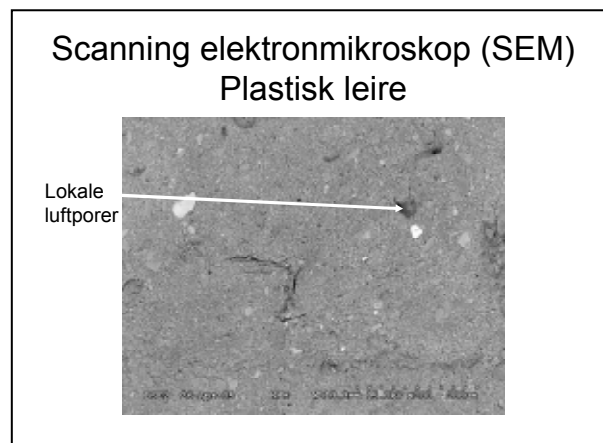
Figur 3\_9: Plastisk leire (prøve M2) sett i scanning elektronmikroskop. Leira er tett med unntak av enkelte små luftporer på opptil vel 30 mikrometer. Porene er isolerte frå kvarandre. Foto: Hans Jørgen Berg, Naturhistorisk Museum, Universitetet i Oslo.

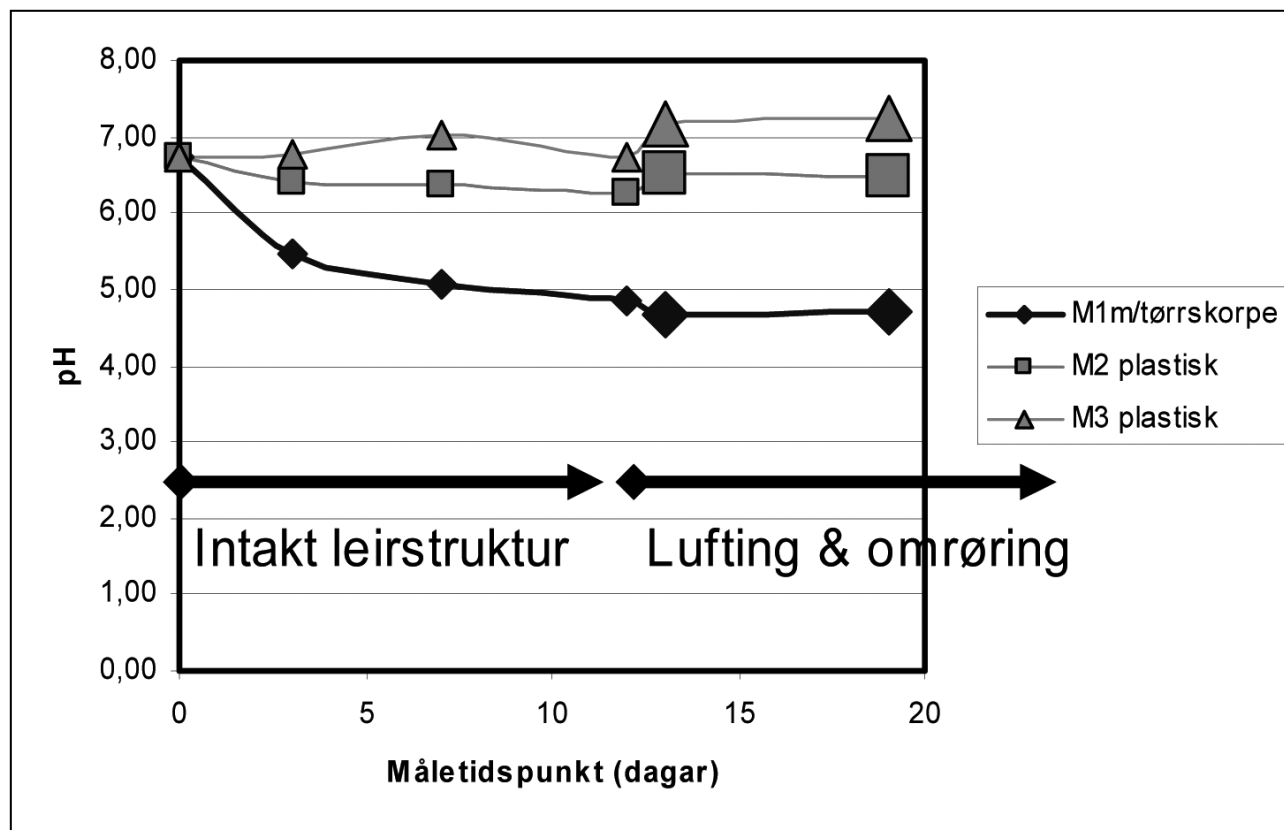
Figur 3\_10: pH-utvikling i vatn over leirprøvene før og etter lufting og kraftig omrøring ved dag 12 og fram til og med dag 19. Leirstrukturen er øydelagt etter dag 12 og flaskene var kontinuerleg lufta og vart omrørte for kvar måling t.o.m. dag 45 (sjå også figur 3\_11). Merk at dei to plastiske leirprøvene legg seg på nær nøytrale pH-verdiar, medan pH i tørrskorpeleira med tidleg rustutfelling etterkvart minkar til pH < 5. Store symbol = lufting og omrøring. Illustrasjon: Per Hagelia.

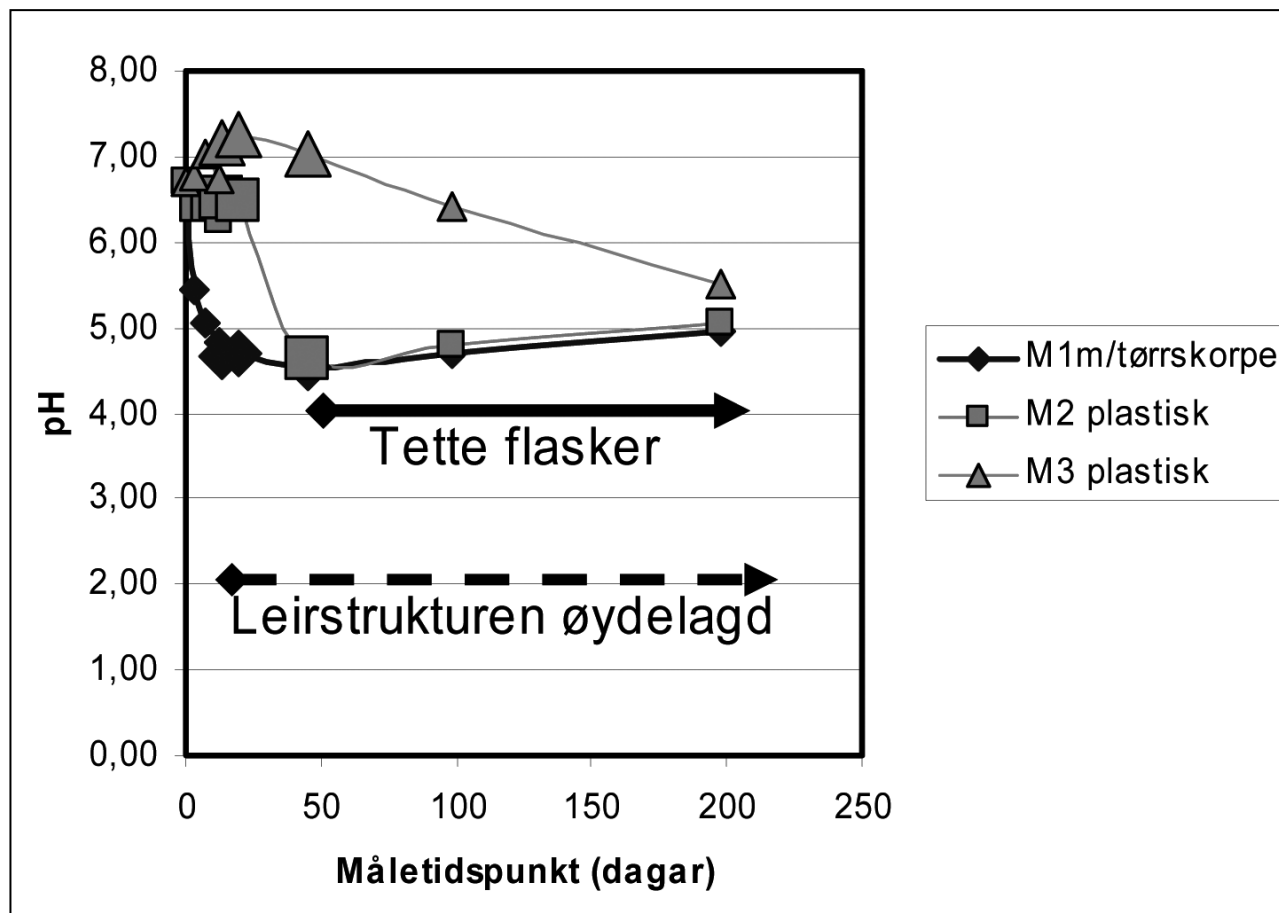
Figur 3\_11: pH-utviklinga totalt. Flaskene var opne frå dag 12 t.o.m. dag 45 med kraftig omrøring rett etter kvar måling. Frå dag 45 til dag 198 var flaskene tette med lokk utan omrøring, men der leirpartiklane fortsatt var lause. Det vart utfelt rust i M2 og M3 frå og med ca. dag 30. pH i M1 og M2 auka litt mot slutten. Kontrollmåling utført dag 336 viser at prøvene konvergerer omkring pH = 5,5. Symbol som i figur 3\_10. Illustrasjon: Per Hagelia.

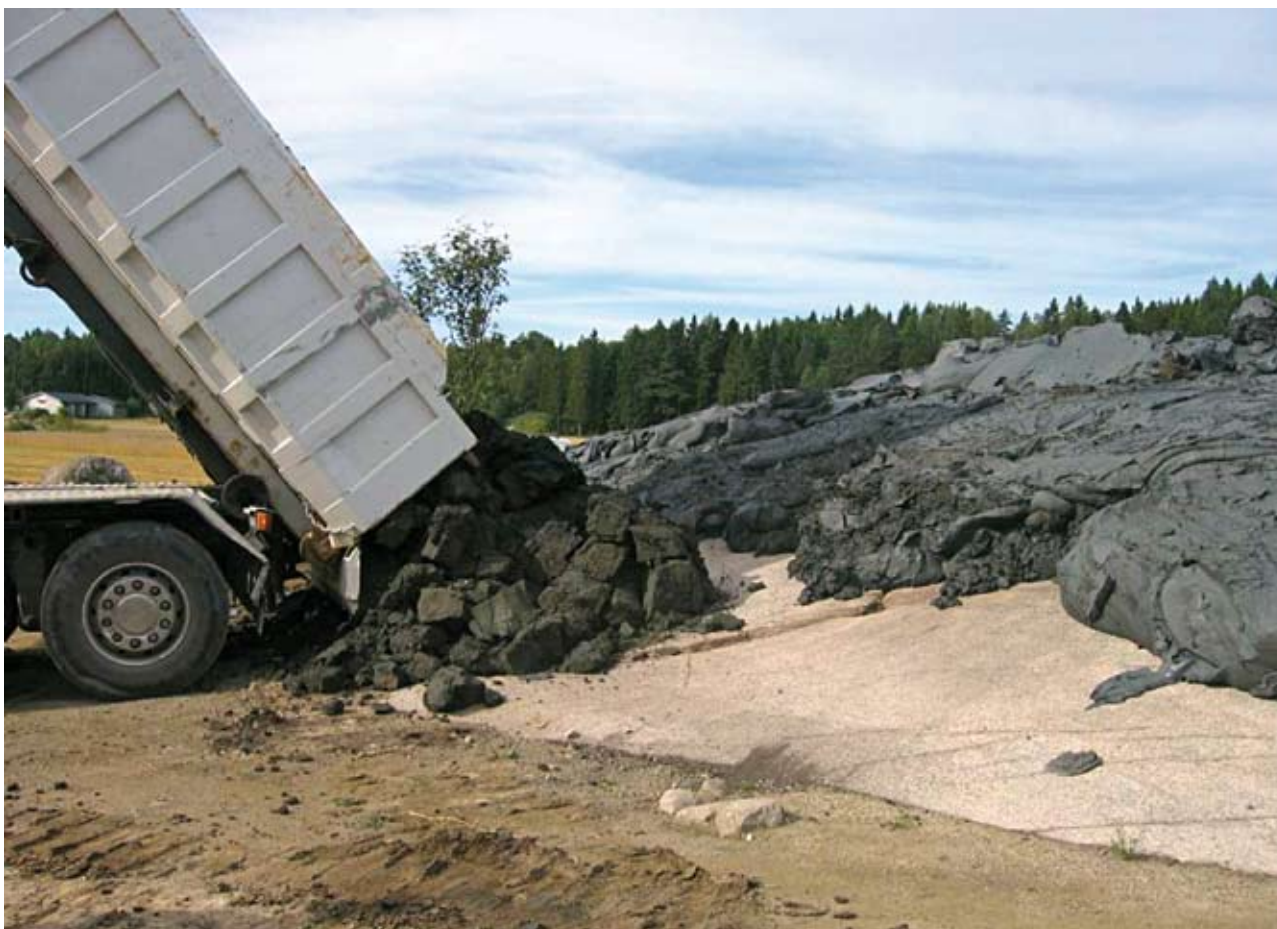
Etter denne omgjeringa av prosedyren gjekk overdekkinga greitt til det var ca. 70 cm tjukk overdekking på toppen av helleristninga. Då gravemaskina prøvde å ha på meir enn dette, byrja det å bule og sige utover kanten att. Dette skjedde sjølv om skråningsvinkelen var ganske slakk, ca. 1:3. Det verka som dette var grensa for kva massane kunne tåle utan at det vart lagt opp ei mykje større motfylling rundt. Konservator og arkeolog tok då avgjersla om at det ikkje skulle fyllast på eit høgare leirelag enn desse 70 cm.

Figur 3\_16: Tipping av tørrskorpeleire i underkant av plastisk leire for å holde denne på plass. Foto: Kristin Marie Berg.

Figure 3\_16: Dumping of dry clay beneath the plastic clay to keep it in its place. Photo: Kristin Marie Berg.

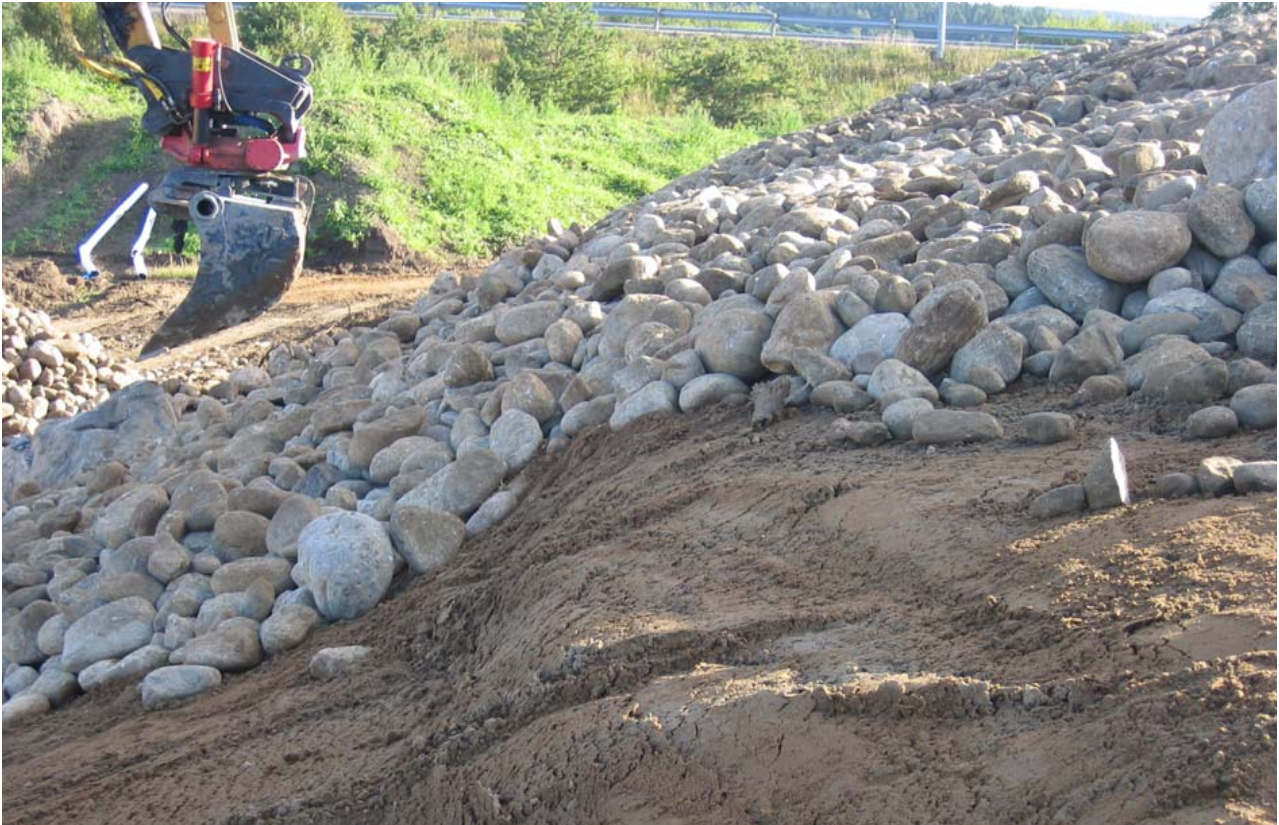
Figur 3\_20: Utbuling under fiberduk der plastisk leire møter tørrskorpeleire, Bustgård (lokalitet 34). Foto: Kristin Marie Berg.

Figure 3\_20: A bump beneath the fibre cloth where the plastic clay meets the dry clay, Bustgård (site 34). Photo: Kristin Marie Berg.

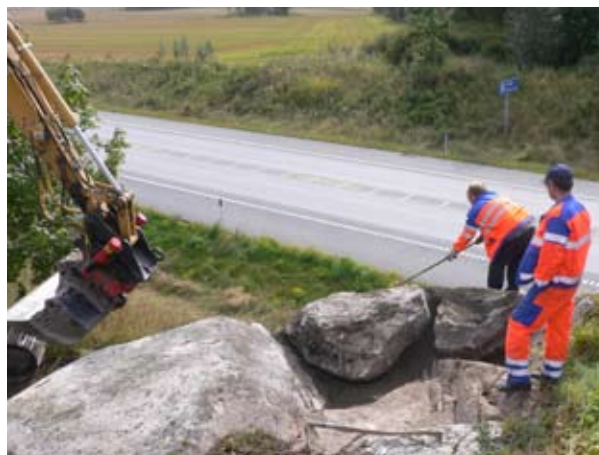
Figur 3\_22: Stenbumlingar gjuts fast på den övre delen av Tungården (lokal 17) för att leran ska ligga kvar och inte glida ned på E6. Foto: E6-projektet Østfold, Kulturhistorisk museum.

Figure 3\_22: Large stones are embedded on the upper parts of Tungården (site 17) to secure the clay from sliding down on the E6. Photo: E6-projektet Østfold, Museum of Cultural History.

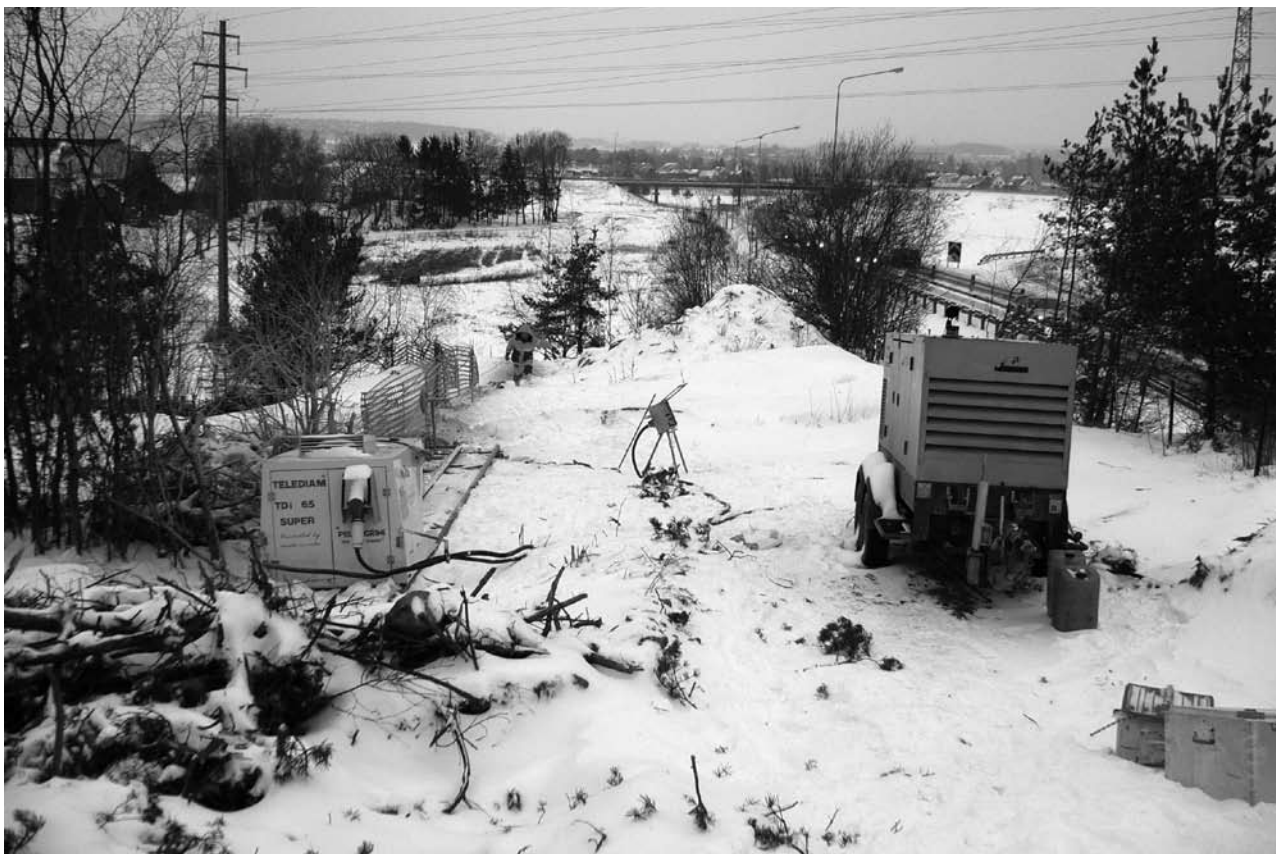
*Figur 4\_5: Saging av sikringskutt ved Årum (lokalitet 41), januar 2006. Biletet er tatt mot nord. Foto: E6-prosjektet Østfold, Kulturhistorisk museum.*

*Figure 4\_5: The sawing of the protection cut at Årum (site 41), January 2006. The picture is taken to the north. Photo: E6-prosjektet Østfold, Museum of Cultural History.*

Protection cuts were carried out in January 2006, by drilling two horizontal holes in each end of the measured out cut line, followed by a vertical hole between these. The drilling was made by a core drill. The sawing started by hauling a wire through the drilled holes, see figures 4\_5 and 4\_6. The length of
