# RAPPORT

## ARKEOLOGISK UTGRAVNING

### MIDDELALDERRUIN

Avaldsnes Prestegård, 86/1  
Karmøy kommune, Rogaland

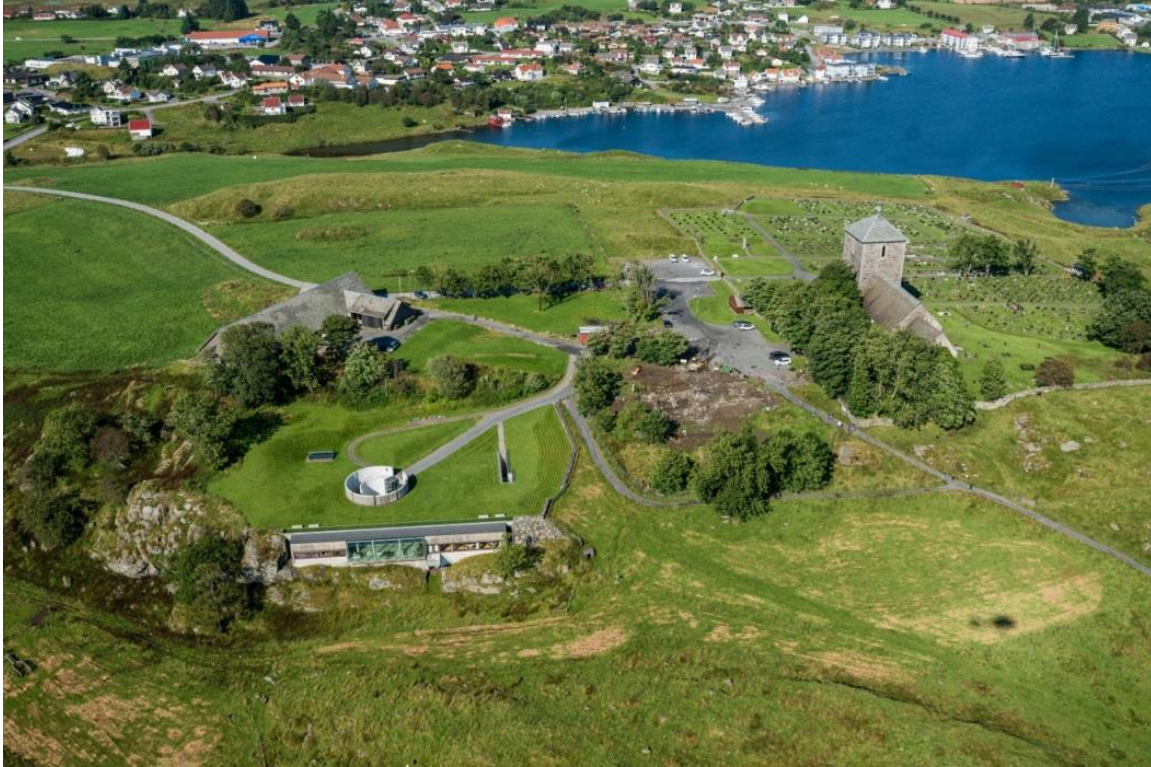
**Figur 1** Oversiktsbilde tatt med helikopter. I sentrum av bildet ligger utgravningsområde 1, med Nordvegen historiesenter til venstre og Olavskirke til høyre. Område 2 befinner seg blant tærne inne på kirkegården, sør for kirke. Sett mot nordvest (Foto: Jonny Engelsvoll, 2017-08-18\_HeliFoto\_Avaldsnes\_11)

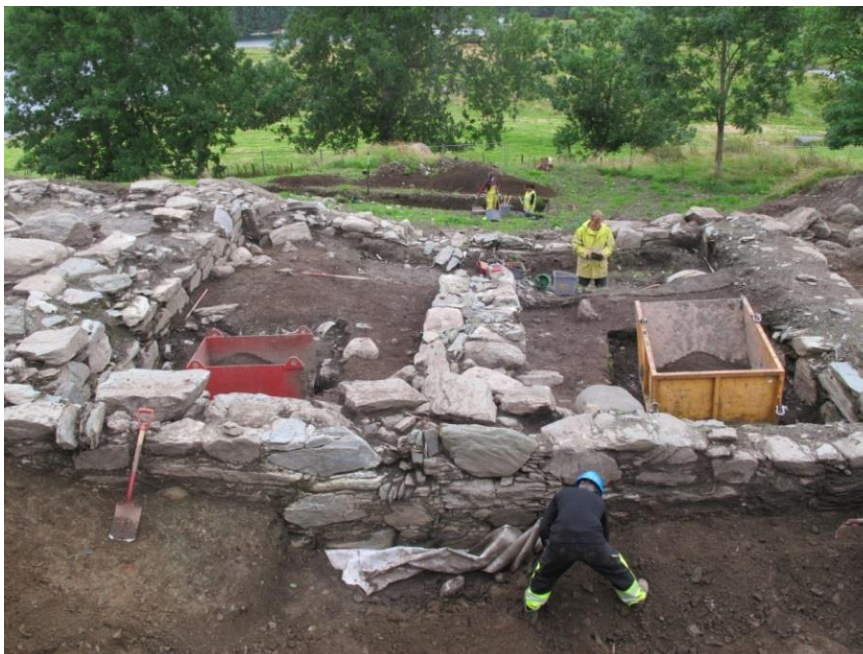
**Figur 4**  
Prøvetaking i sjakt øst for A60020, strategisk graving og dokumentasjon av lag i underetasjen, så vel som rensing av vestmuren. Sett mot øst (Foto: John Atle Stålesen, Sf153994).

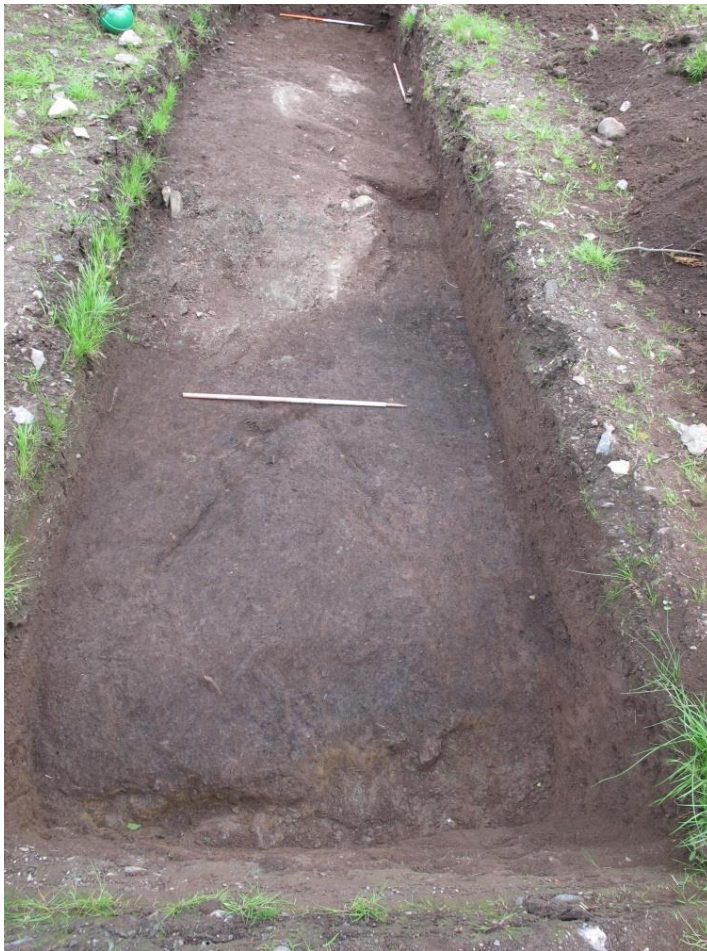
**Figur 7**

Selv om dyrkingslagene kun ble påvist i deler av en søkesjakt på totalt 18,5 m<sup>2</sup> øst for A60020 (Figur 7) og i en profil gjennom underetasjen til samme bygning (Figur 30), er det rimelig å anta at lagene har strukket seg lengre. Lagene i søkesjakten var homogene med unntak av variasjoner i fargen, og besto av kullholdig silt og leire. Det nederste laget, A64076, var sort-gråsort i fargen mens laget over, A64006, mer rødbrunt.

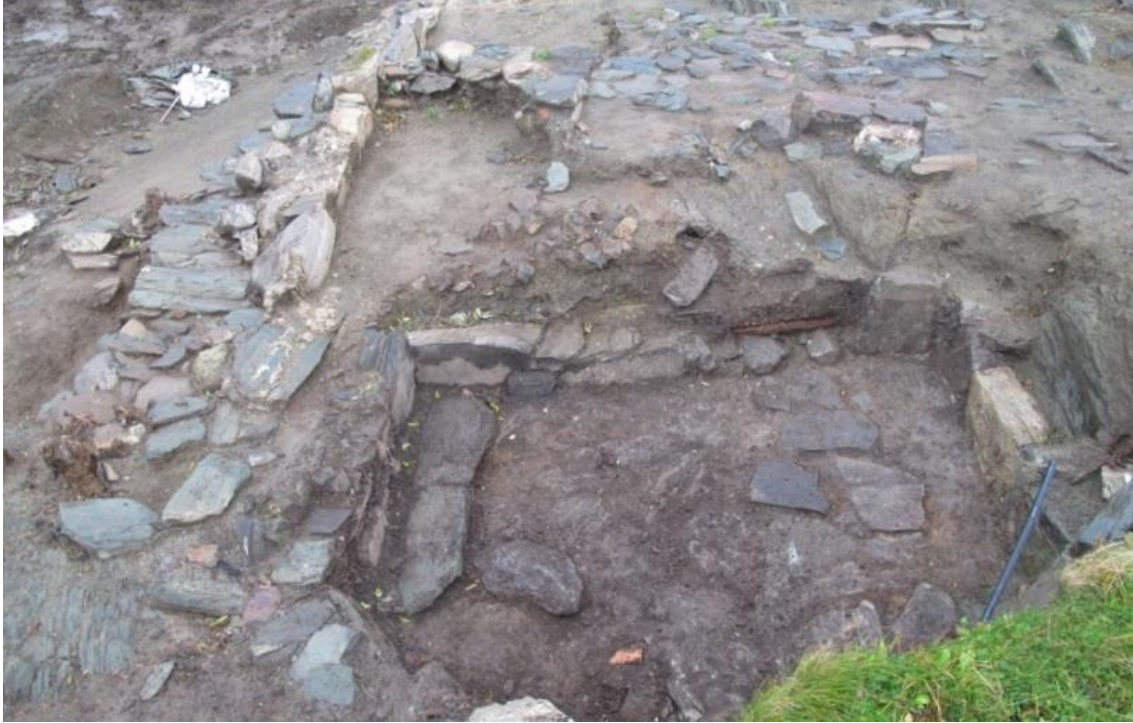
**Figur 8** Midt i bildet, skjært av sørlige kjellervegg, ligger kokegropa A66859. Den befant seg i et svært omrotet område av etterreformatoriske lag og strukturer. Sett mot sør (Foto: Erlend Nordlie, Sf154958).

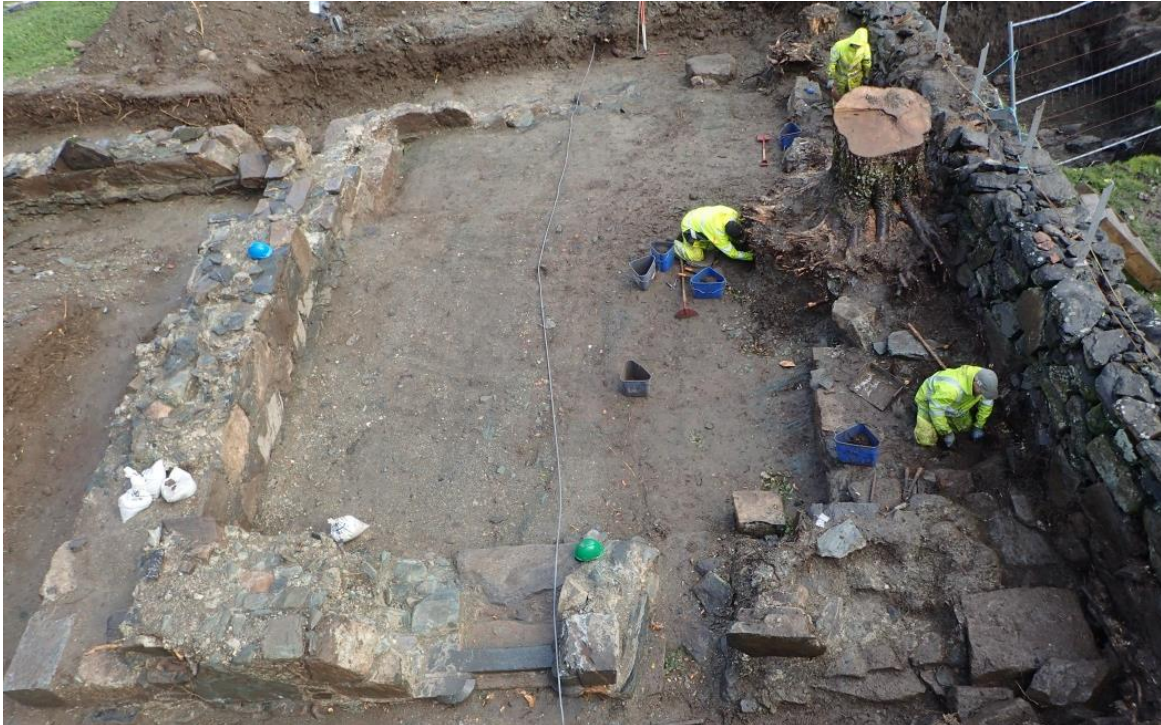
**Figur 11** Bygning A60010. Vestmuren fremst i bildet er tydelig avgrenset av pent hugde kvader, sentralt mellom disse er døra plasser. Til høyre for døråpninga ser man at deler av vestmuren er fjernet grunnet en nedgravning av kabel for flombelysning. Sett mot øst (Foto: Anette Sand-Eriksen, Sf155477)

I bygningens nordvestre hjørne ble det funnet en pent hugget kvader av kleber, lik dem som finnes i hjørnene av kirka. Mellom denne og kvaderen i det sørøstlige hjørnet, sentralt plassert på vestveggen, var det en smal døråpning (Figur 11 og 14). Mellom døråpningen og sørvestre hjørne var deler av muren fjernet i forbindelse med nedgravning av en

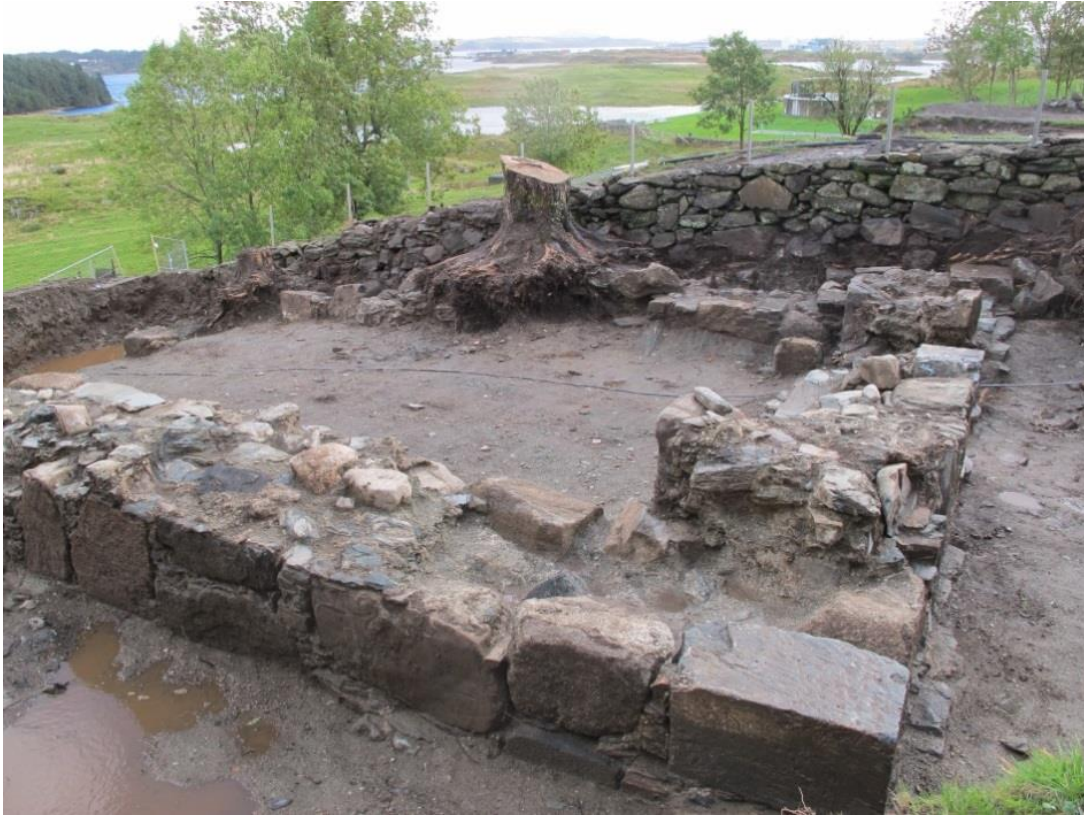
**Figur 12** A60010 sett mot sørøst og Karmsundet. I bildets høyre forkant ligger kvader A62060 (Foto: Claudia Gonzalez, Sf155060)

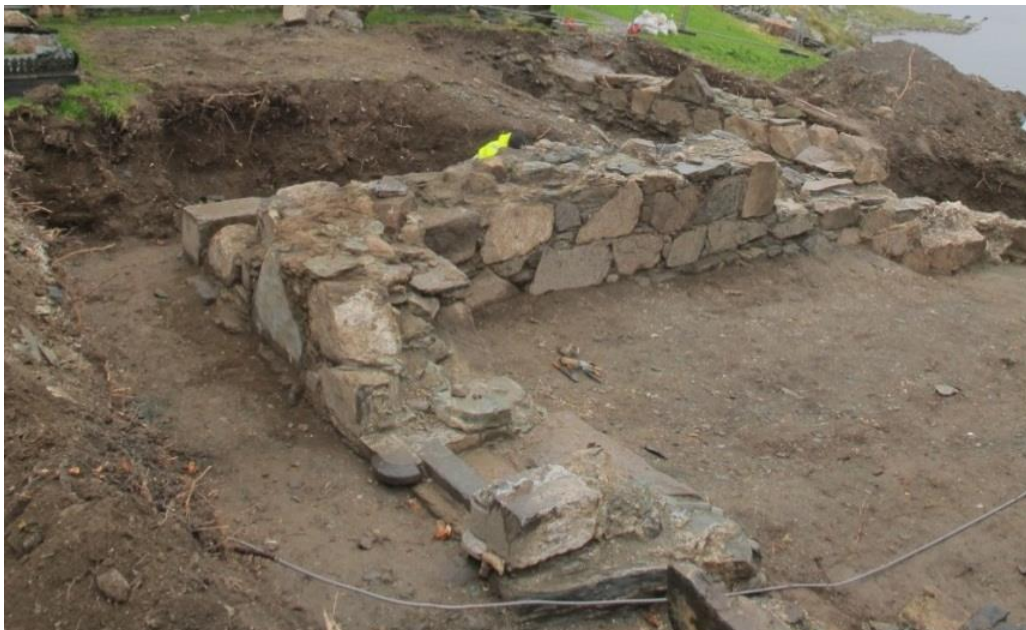
**Figur 13** A60010 sett mot nordøst. I bakkant ses A60030 som fortsetter bort til Olavskirka. Deler av havnen skimtes til høyre (Foto: Erlend Nordlie, Sf154955)

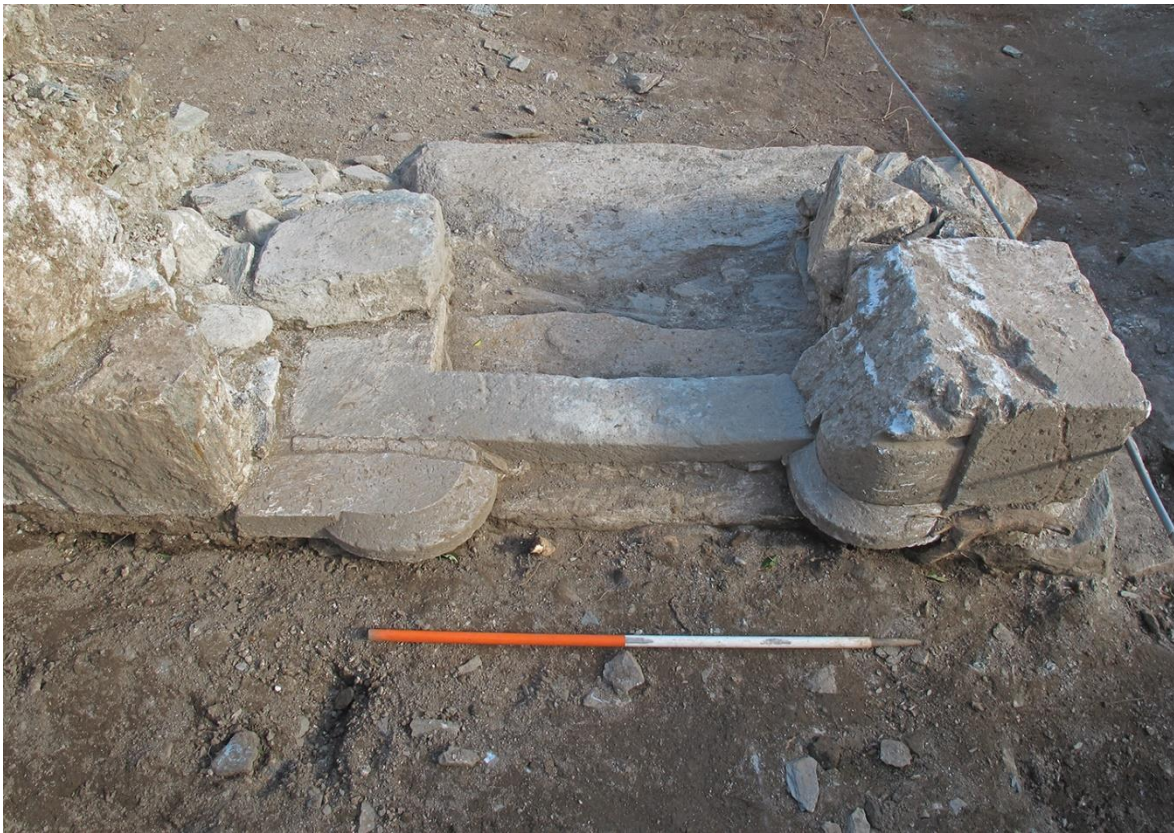
**Figur 14** Døråpninga i vestmuren. Sett mot øst (Foto: Erlend Nordlie, Sf154835).

Døråpningen er 65 cm bred, og anslagssteinen viser døra har slått innover. Fint huggede søylebaser i kleberstein flankerer døråpningen på utsiden, og en terskelstein er bevart *in situ* (Figur 14). Sistnevnte er ikke kleber, men likevel myk nok til at den kunne hugges presist, og bli synlig slitt. Den nordre søylebasen består av en del og noen fragmenter i skjøten inn mot terskelsteinen, mens den sørlige består av to deler. Sistnevnte er dekorert med hundetannornamenter, identisk med tilsvarende detaljer i søndre portal i Olavskirkens skip (Figur 15). Søylebasene og terskelsteinen ligger på en stor helle, som er på samme nivå som de andre hellene i døråpningen.

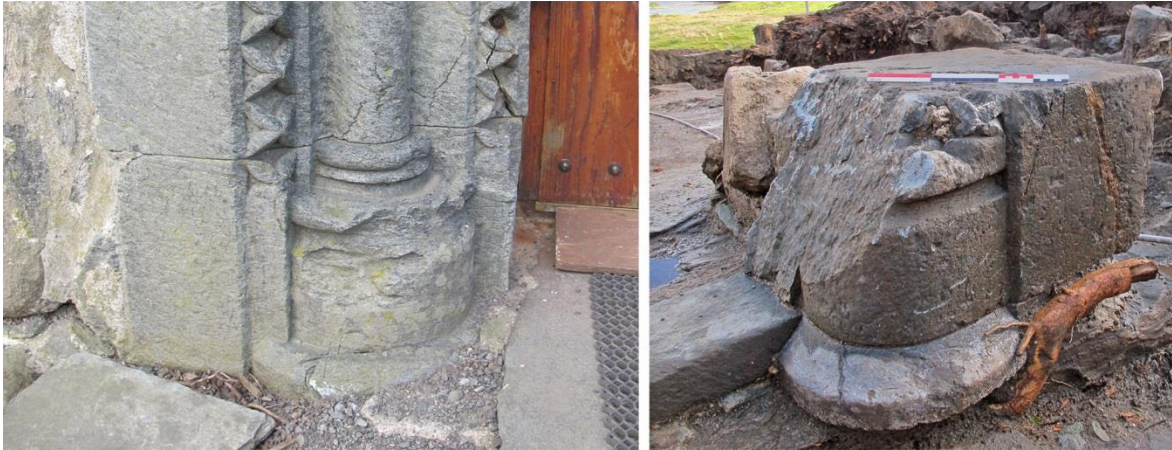
**Figur 15** Til venstre: hundetannsornament på sørportalen i kirkeskipet (sett mot nordvest). Til høyre: Detaljbilde av sørlige søylebase med rester av hundetannsornamente (sett mot sørøst). Søylebasene til de to døråpningene er nærmest identiske (Foto: Erlend Nordlie, Sf154853 / Claudia Gonzalez, Sf155051).

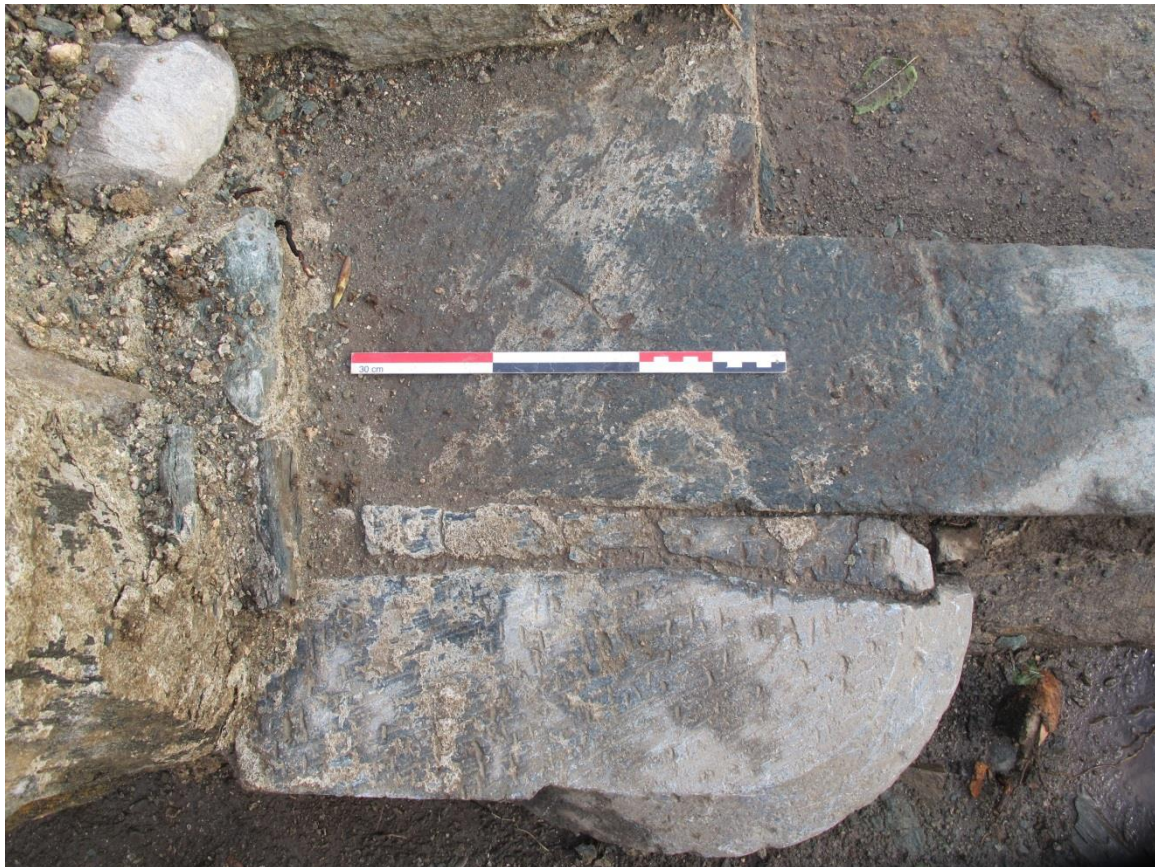
**Figur 16** Mulig steinhuggermerke i form av et kryss. Bruken av mindre, geometriske figurer ble vanligere fra og med seinmiddelalderen (Foto: Claudia Gonzalez, Sf155055).

På terskelsteinen var det i tillegg spor etter et mulig steinhuggermerke i form av et kryss på ca. 5 cm (Figur 16). Slike bokstaver, runer, bumerker eller andre tegn fungerte som steinhuggerens signatur, kanskje for å vise antall og type steiner den enkelte håndverkeren hadde hugget – praktisk i forbindelse med akkordarbeid, men muligens også som en kunstnersignatur. Slike steinhuggermerker finner man først og fremst i bygninger med gotisk preg og fortrinnsvis i større bygninger (Lidén 1974:34–35; Andås 2003:25–26).

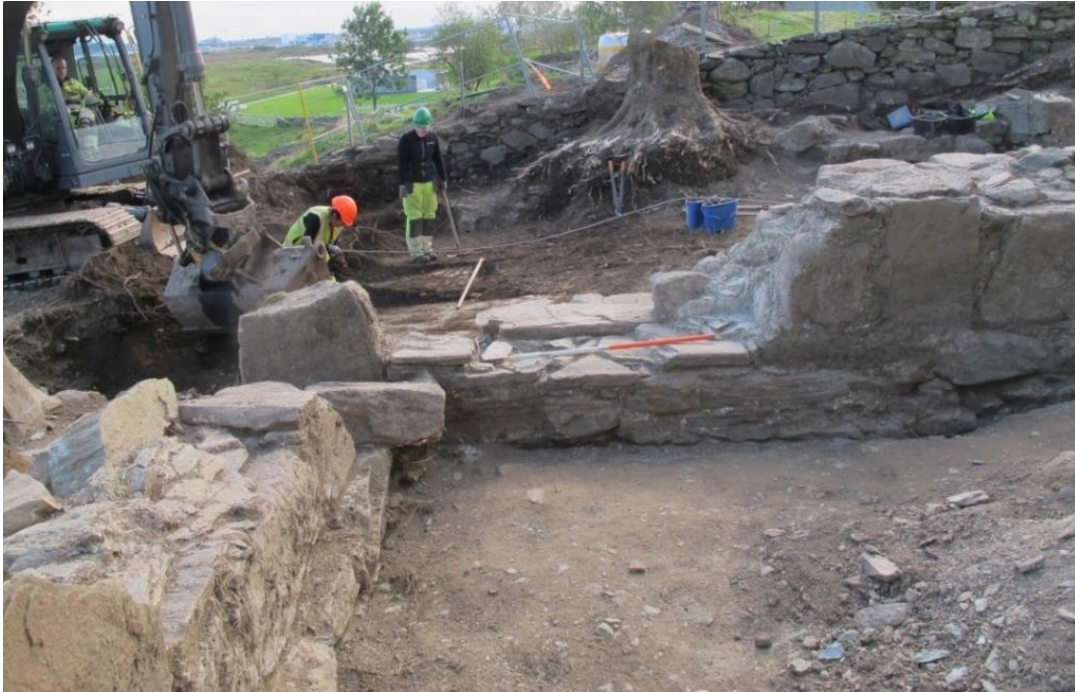
**Figur 17** Den mulige døra i nordveggen. Her med kordør direkte bak og A60030 til venstre i bilde. Sett mot sør (Foto: Erlend Nordlie, Sf154841)

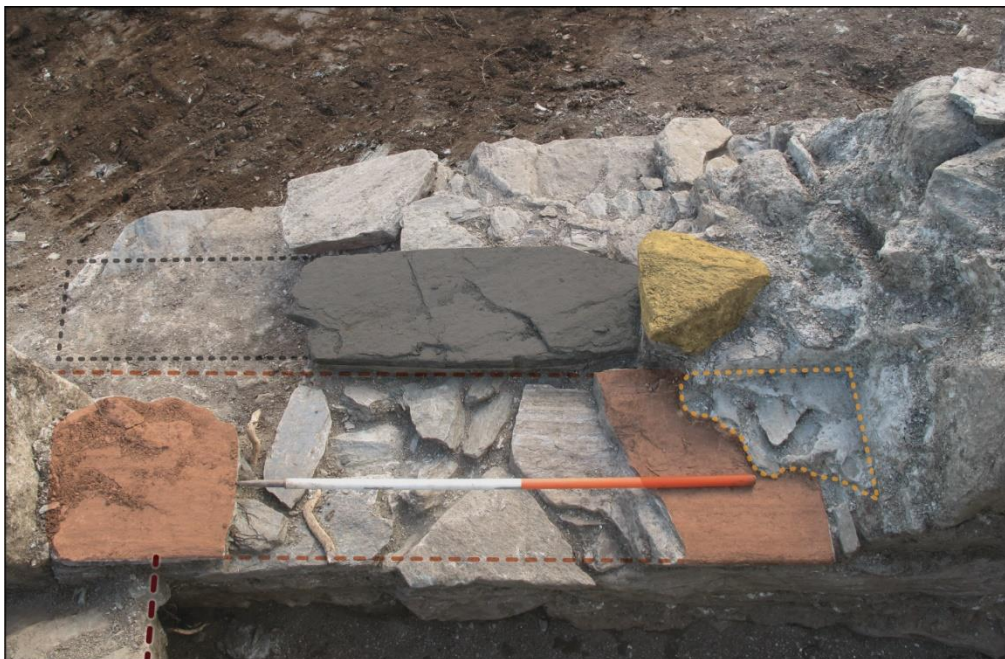
**Figur 18** Spor etter nordlig døråpning. Sett mot sør (Illustrasjon: Ingvild Tinglum Bøckman)

I nordmuren er det flere spor som viser at det også her har vært en døråpning (for detaljer ser vedlegg 12.5; Nau og Engtrø Solem 2018:18-19, vedlegg A). Døra har vært plassert litt øst for midten av bygningen, tett inntil muren A60030, som forbinder A60010 og Olavskirken (Figur 17). En 80 cm lang brutt stein, som ut fra form og plassering horisontalt i murverket ikke kan være en bindingsstein, har blitt tolket som en dørterskel. Foran denne er det to fragmenter av det som opprinnelig har vært én større helle, 25–30 cm over mursokkelen. De to fragmentene ligger på samme nivå og har et flatt murparti mellom seg, dette består av flere mindre steiner på nivå med undersiden av hellefragmentene. Med andre ord ser det ut som en større helle er fragmentert, der midtdelen er borte mens endene ligger igjen. Over det vestlige fragmentet er det avtrykk i *in situ* mørtel av en kvaderstein, mens det ligger en hugget stein sør for denne ved vestenden av terskelsteinen (Figur 18). Til tross for at det kun er spor igjen etter døråpningen, gir hellefragmentene grunnlag til å anslå mulig størrelse og utforming av døråpningen. Dersom hella lå inn under vangene i døråpningen kan det være snakk om en døråpning på ca. 65 cm, noe som er omtrent samme størrelse som den i vest. Hadde derimot konstruksjonen bestått i at begge vangene lå på hella, altså lik den vestlige døråpningen, så tillater hellas lengde på litt over 1,5 m at det også her kan ha vært en dekorert portal. I underetasjen i A60020 sto imidlertid bare den ene vangen på dørhella, og om dette er tilfelle for den nordlige døråpningen i A60010, så kan åpningen ha vært bredere, men det ville i så tilfelle vært mindre rom for en eventuell portal. I tillegg ville en bredere døråpning kommet i konflikt med A60030 i øst. Alternativet kunne døråpningen ha blitt stengt etter byggingen av A60030, men siden det ikke ble funnet noen spor av eller tegn på gjenmuring virker dette lite sannsynlig, i tillegg passer det dårlig med tolkningen av A60030 som del av en direkte forbindelse mellom A60010 og kirka.

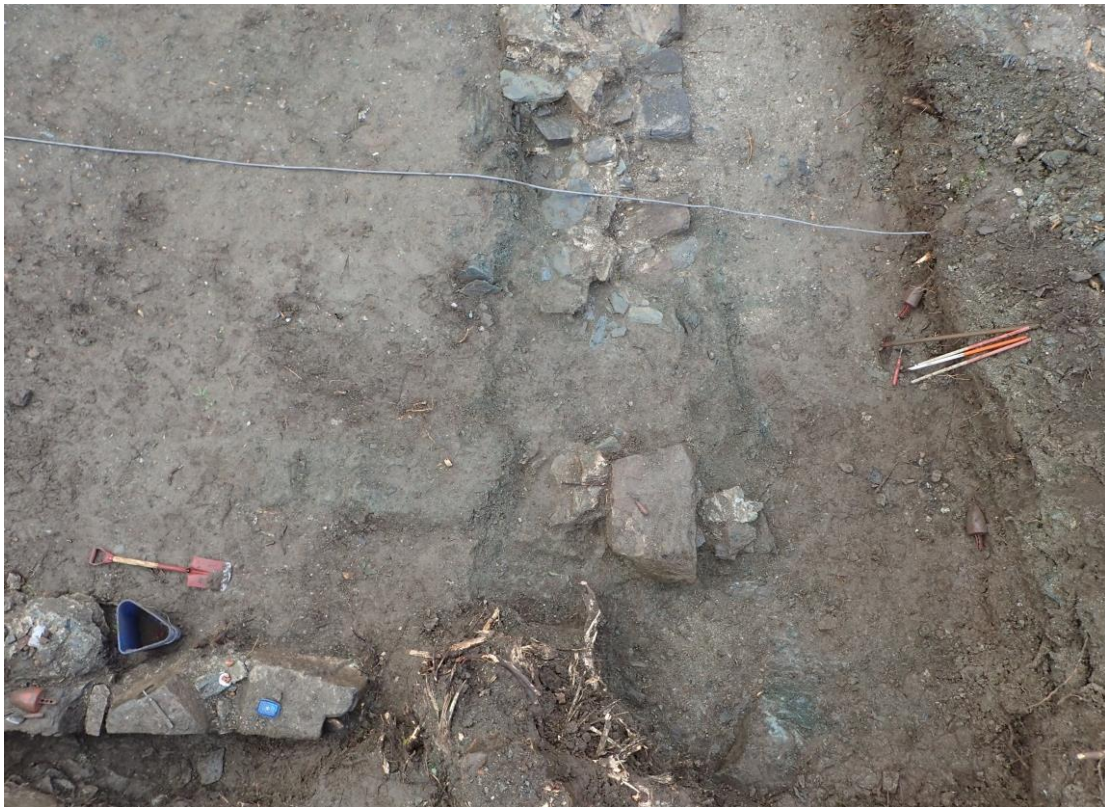
Figur 19 Østmuren og tilhugget grunnfjell. Sett mot nord (Foto: Anette Sand-Eriksen, Sf155480)

Mursokkelen til A60010 har litt varierende karakter, men hovedvarianten er en enkel hellelegning som stikker noen cm frem under selve muren. Denne ligger over et fundament som mest ligner på en grovere versjon av selve muren, bare med mindre mørtel. Med unntak av partiet under og øst for døråpningen i nordmuren er dette formen på bevart sokkel langs innerlivet på nordmuren og vestmuren. Der sokkelen ble avdekket langs ytterlivet av nordmuren er den litt annerledes, i stedet for en tydelig kant av heller er det mer som om fundamentet er en reell grunnmur, litt bredere enn muren over. På den lille delen av østmuren som er bevart ser det ikke ut til å være noen tydelig sokkel, muligens fordi muren der delvis er plassert rett på grunnfjell. Basert på spor er det grunn til å anta at grunnfjellet er noe hugget til (Figur 19).

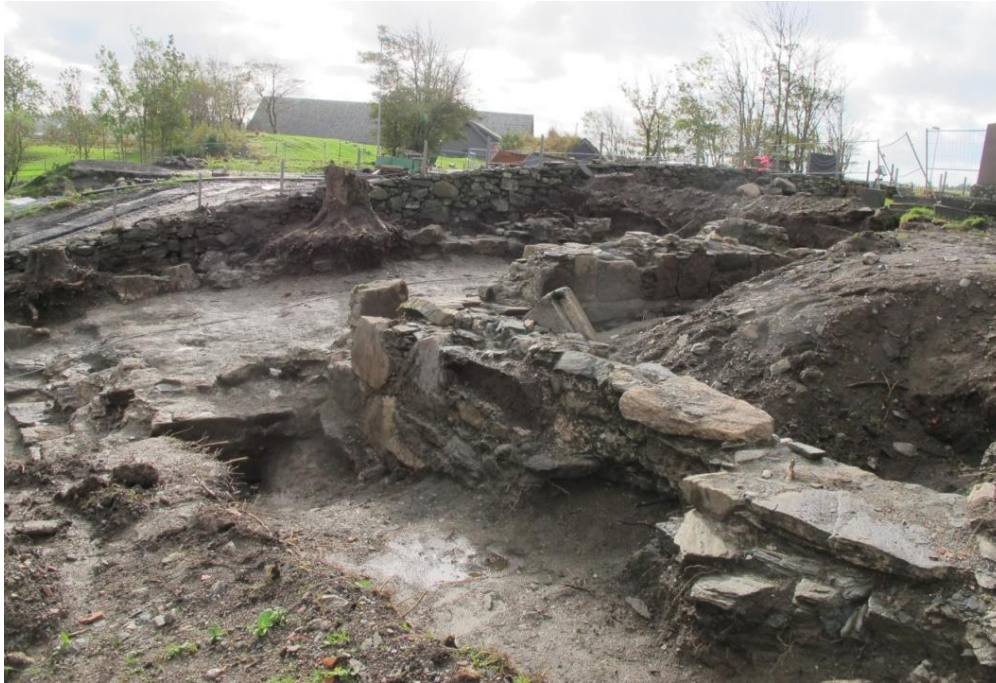
**Figur 20** Forbindelsesmuren A60030, som går fra nordveggen til A60010 til hjørnet på Olavskirka. Sett mot sør (Foto: Claudia Gonzalez, Sf155068)

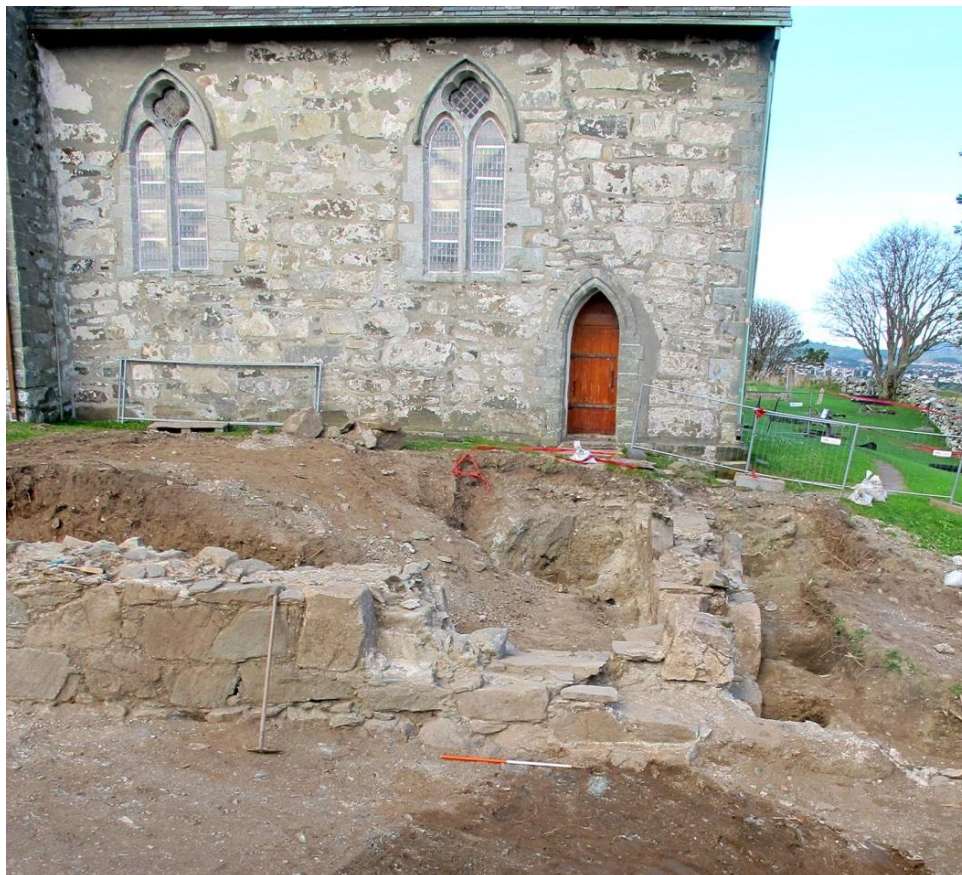
**Figur 21** A60030 fra nordmuren til A60010, med døråpninga sett fra innsiden, og frem til Olavskirkas kor og korportalen. Sett mot nord (Foto: Erlend Nordlie, Sf154839).

Mellom nordveggen til A60010 og sørveggen i koret til Olavskirka ble det funnet rester av A60030, en enkelt mur avdekt i en lengde på 7,5 m (Figur 21). Av hensyn til kirka og bruken av den ble ikke nordenden av denne ble ikke undersøkt, lik at det gjensto et parti på omtrent 1,25 m frem til korveggen (Figur 10). Muren har vært ca. 8,75 m lang og forbundet A60010 med Olavskirken. På overflaten ser det ut som om restaurering/reparasjon av kirka kan ha forstyrret selve møtepunktet mellom kirka og A60030, blant annet er det en del sement på og rundt steinene i den delvis eksponerte sokkelen til korveggen. Forbindelsesmuren har en nord-nordøst sør-sørvest orientering tilnærmet lik Olavskirka, et mønster A60010 avviker litt fra. A60030 begynner 2,7 m vest for nordøstre hjørne på A60010, og har antagelig møtt korveggen ca. 80 cm fra dens sørøstre hjørne. En tydelig støtfuge der A60010 og A60030 møtes viser også at de ikke ble bygget samtidig. Ut fra stratigrafien, byggemåten og historien til kongsgården er det imidlertid rimeligst å anta at A60030 ikke er mer enn noen årtier yngre enn Olavskirka og A60010.

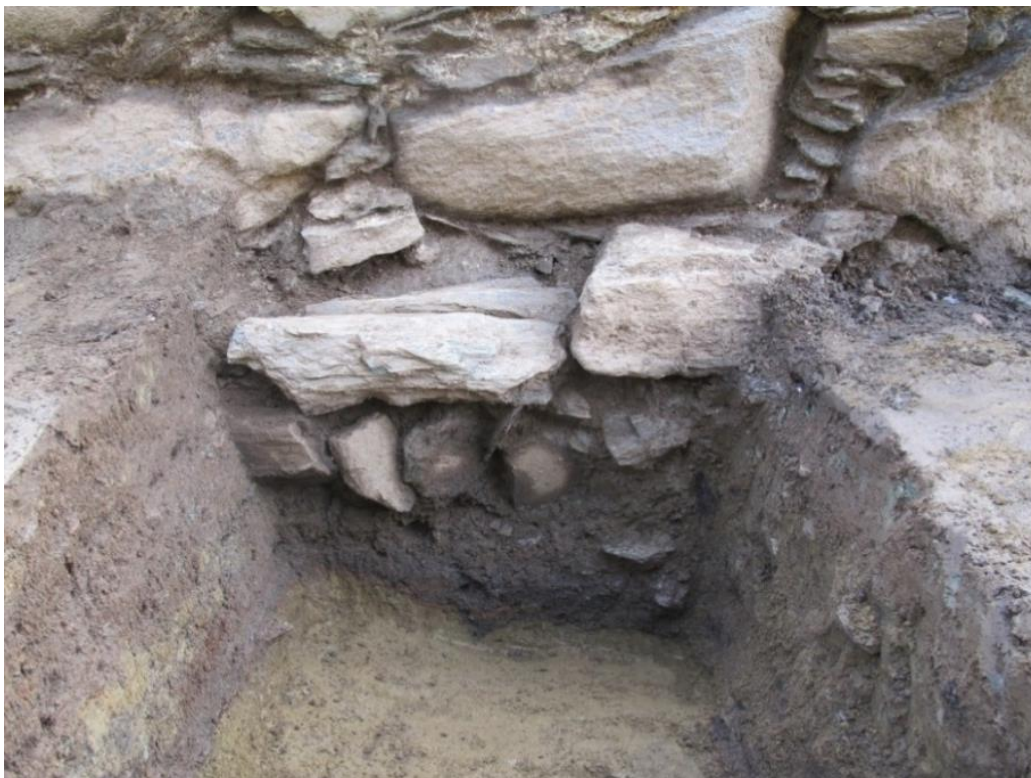
**Figur 25** Sokkel satt på grøft, her ved vestmuren til A60020. Sett mot øst  
(Foto: Anette Sand-Eriksen, Sf154716)

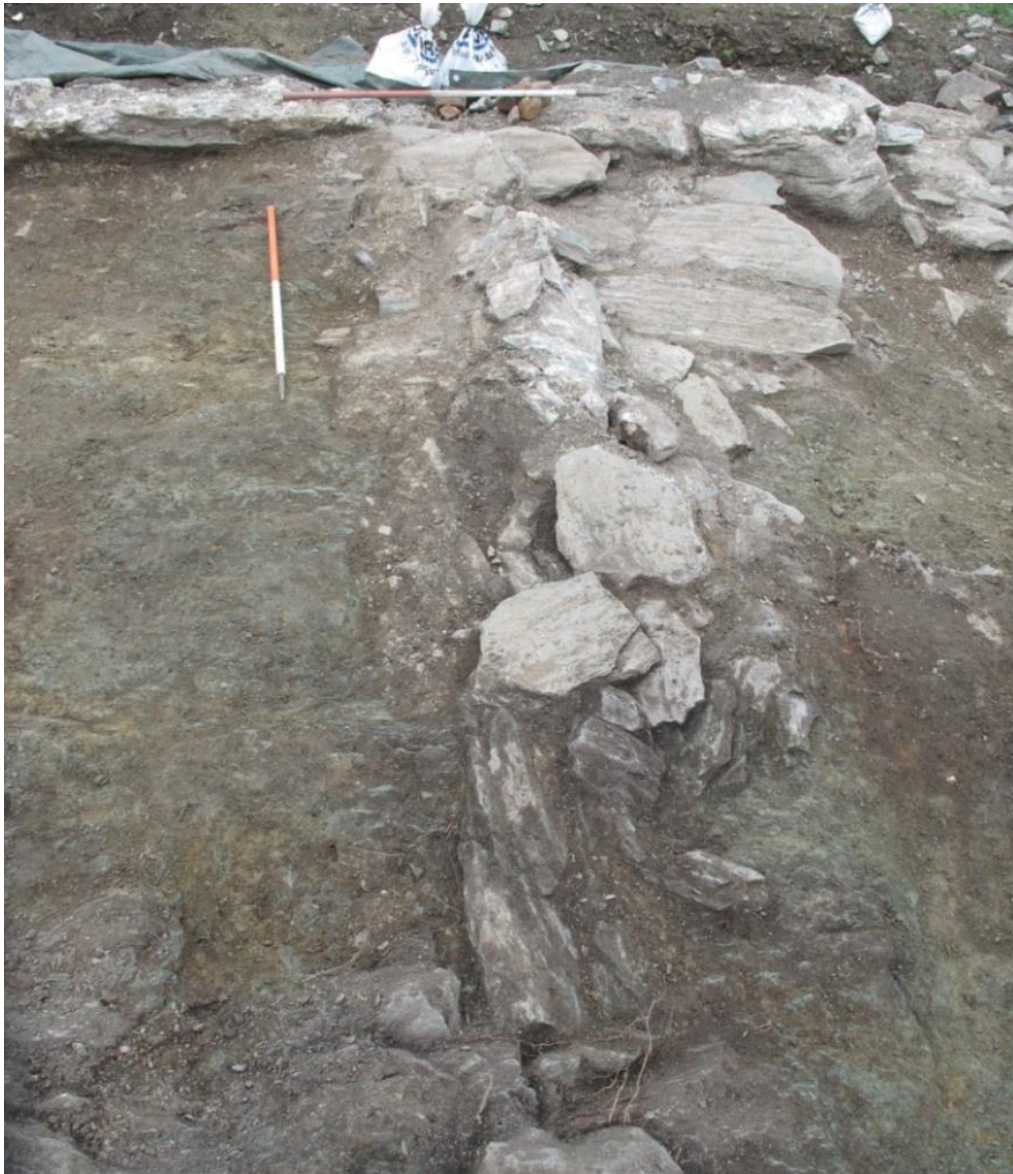
**Figur 26** Bearbeiding av grunnfjell for planering av sokkel, her ved skillevegg A60021B i A60020.  
Sett mot øst (Foto: John Atle Stålesen, Sf153898)

Østmuren er det bevart vesentlig mer av, fra sørøstre hjørne er det 24 m sammenhengende mur og sokkel før den blir brutt av en yngre kjeller i nord (for detaljer se del 6.3.2). Etter bruddet ble det funnet en liten murrest helt i kanten av område 1 (Figur 23), som kanskje fortsetter videre utenfor feltavgrensingen, men som også kan være ødelagt av graving i forbindelse med høyspentledningen eller annen infrastruktur. Sør i område 2 ble det også funnet spor av østmuren til A60020, både helt inntil sørmuren i A60010 på nordsiden av kirkegårdsgjerdet og noe sør for kirkegårdsgjerdet. Også i østmuren er det enkelte partier med bare sokkel bevart. For begge murene er det primært snakk om planert sokkelflate med spor etter hellelagt sokkelskift. Hellelegningen varierer i størrelse, men er generelt bredere enn muren som står eller har stått oppå. Helleene ligger i sin tur enten oppå en steinfyllt grøft av omtrent samme bredde som muren (Figur 25) eller rett på grunnfjell, uten noen grøft under. Grøftene finnes bare der det ikke var grunnfjell under, selv om grunnfjellet er av en slik art at det kan hugges uten spesialverktøy eller stor innsats. Noen steder var grunnfjellet likevel hugget delvis til for at mursokkelen skulle ligge plant (Figur 26).

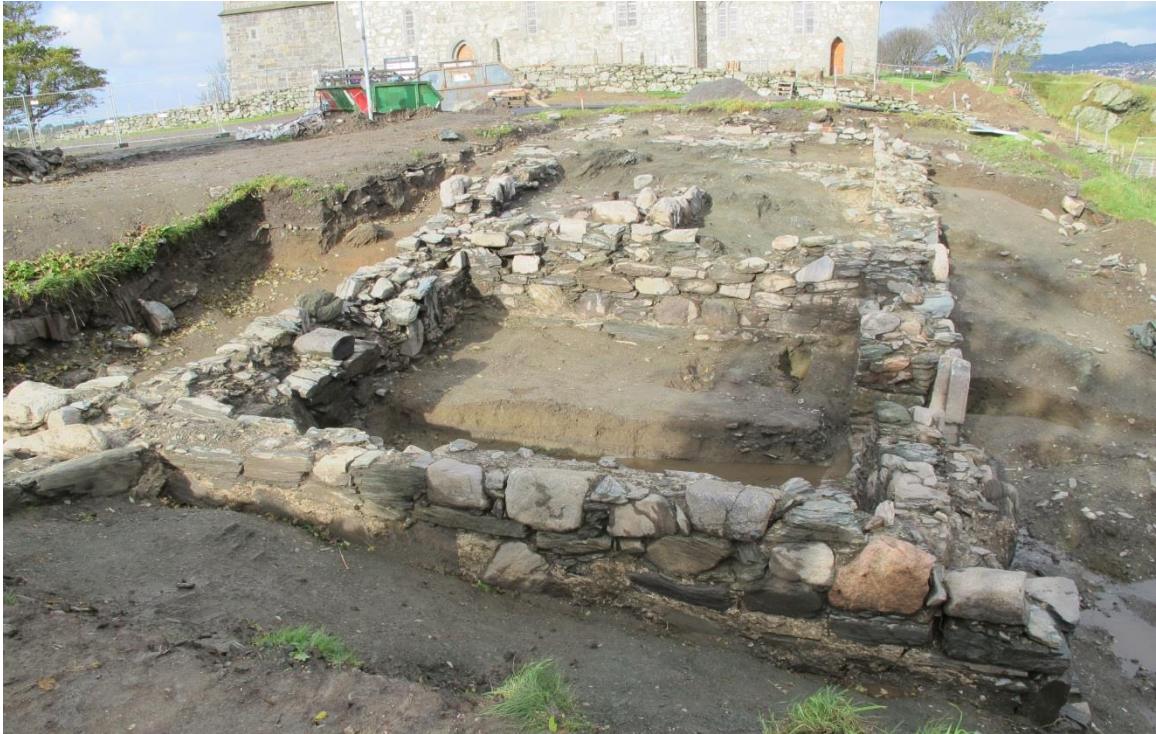
**Figur 27** Underetasjen i A60020, liggende i ett søkk mellom steilende grunnfjell i sør og nord. Sett mot nord (Foto: Claudia Gonzalez, Sf155072)

Murverket i sørlig del av A60020 ligger i et søkk mellom høyere partier med grunnfjell i sør og nord (Figur 27), noe som fører til at murfundamentene her ligger opptil 2 m dypere enn de øvrige murrestene og at det på det meste er så mye som 1,5 m murverk bevart i høyden. Murene i denne delen av bygningen danner et tilnærmet kvadratisk rom på 9,86 m i lengderetningen og 9 m i bredden i ytre mål. På grunn av murverkets karakter og bevaring har rommet noe varierende indre mål, 7,5-7,9 m i lengden og 6,6 m i bredden, og et areal på ca. 50 m<sup>2</sup>. Jevnt over er murene rundt 1,2 m tykke, noen steder så smale som 1,1 m, mens østmuren er opptil 1,45 m tykk. Av flere årsaker som drøftes nærmere under har rommet som utgjør bygningens underetasje blitt tolket som et sannsynlig lagerrom.

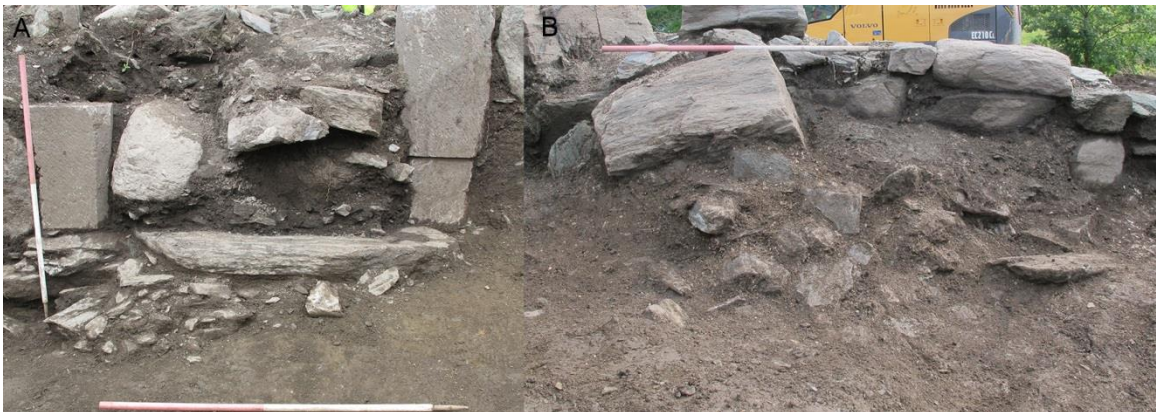
**Figur 28** A viser den fylte døråpninga etter at masser på utsiden har blitt fjernet. Sett mot vest. B viser ett av rivningslagene på innsiden av østmuren, bestående av større stein og mye mørtel (Foto: hhv. Claudia Gonzalez, Sf154097 og Frida Norstein, Sf154295)

Omtrent 5 meter fra det sørøstlige hjørne i A60020 er det plassert en bred døråpning sentralt i underetasjens østmur. Den ble påvist og tolket som gjenmurt i 2012 (Bauer og Østmo 2013:92), men i 2017 ble døra fullstendig tømt og denne undersøkelsen kunne ikke bekrefte noen bevisst gjenmuring (Figur 28A). Det var ikke noe skille mellom kollaps- eller rivningslag inne i bygningen, i selve døråpningen eller på utsiden av østmuren (Figur 28B). Selv om det er mulig at noen av de større steinene var bevisst plassert i selve døråpningen, kan de også ha havnet der mer tilfeldig under anleggets ødeleggelse. Det var også flere store steiner rett innenfor døråpningen, deriblant en stor hugget kleberstein (13896/16, Figur 47, del 7.2) med flere profiler. Selve døråpningen var 1,28 m bred, med 1,53 m mellom dørvangene innenfor anslagene (Figur 29); fra innsiden av anslagene til indre murliv var det ca. 1,15 m. Utformingen av anslagene viser at døra har slått innover, og med mindre det var to dørblad har nok døra slått noe inn i rommet. I og med at det ikke var bevart spor av hengsler eller andre deler av døra, er det usikkert hvor tykk døra var, hvilken side den eventuelt var hengslet på, om det var en trekarm på innsiden av de murte vangene, så vel som andre detaljer som har hatt betydning for nøyaktig hvor langt inn i rommet døra eventuelt slo.

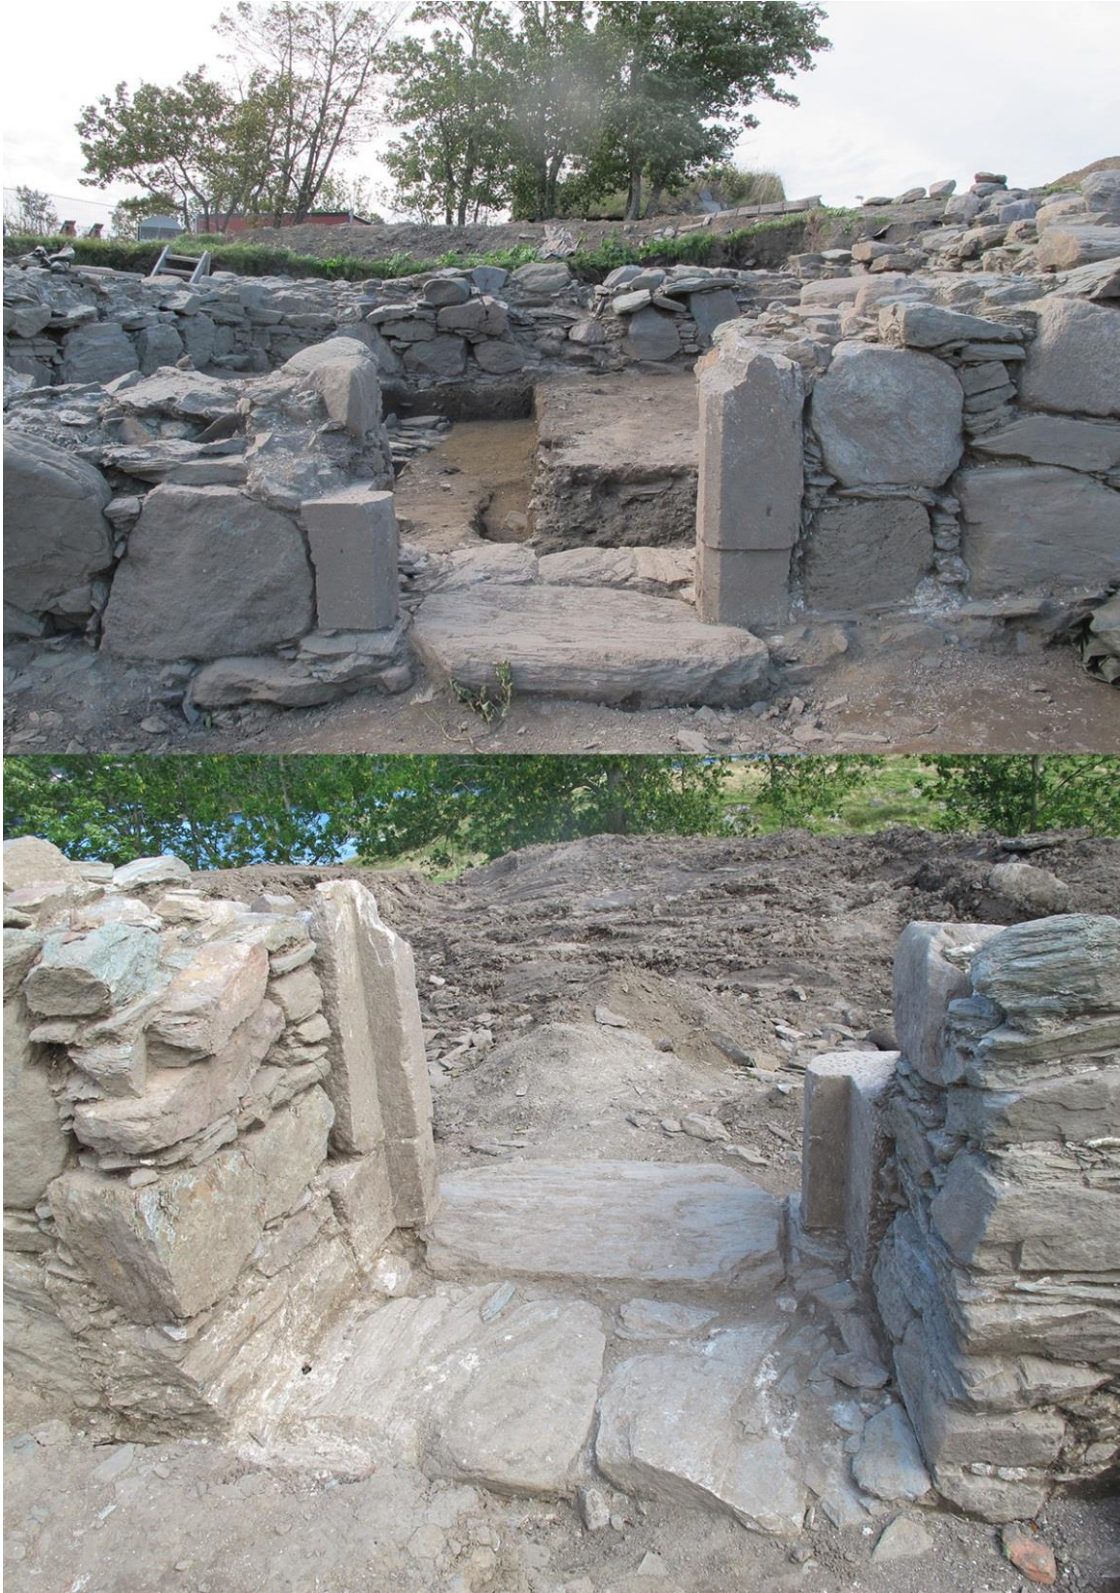
**Figur 29** Døråpningen i underetasjens østmur. Åpningen på bildet øverst måler 1,28 m, mens det mellom anslagene på det nederste bildet er 1,53 m. Anslagene viser også at døren har slått innover (Foto: Erlend Nordlie, hhv. Sf154852 og 51)

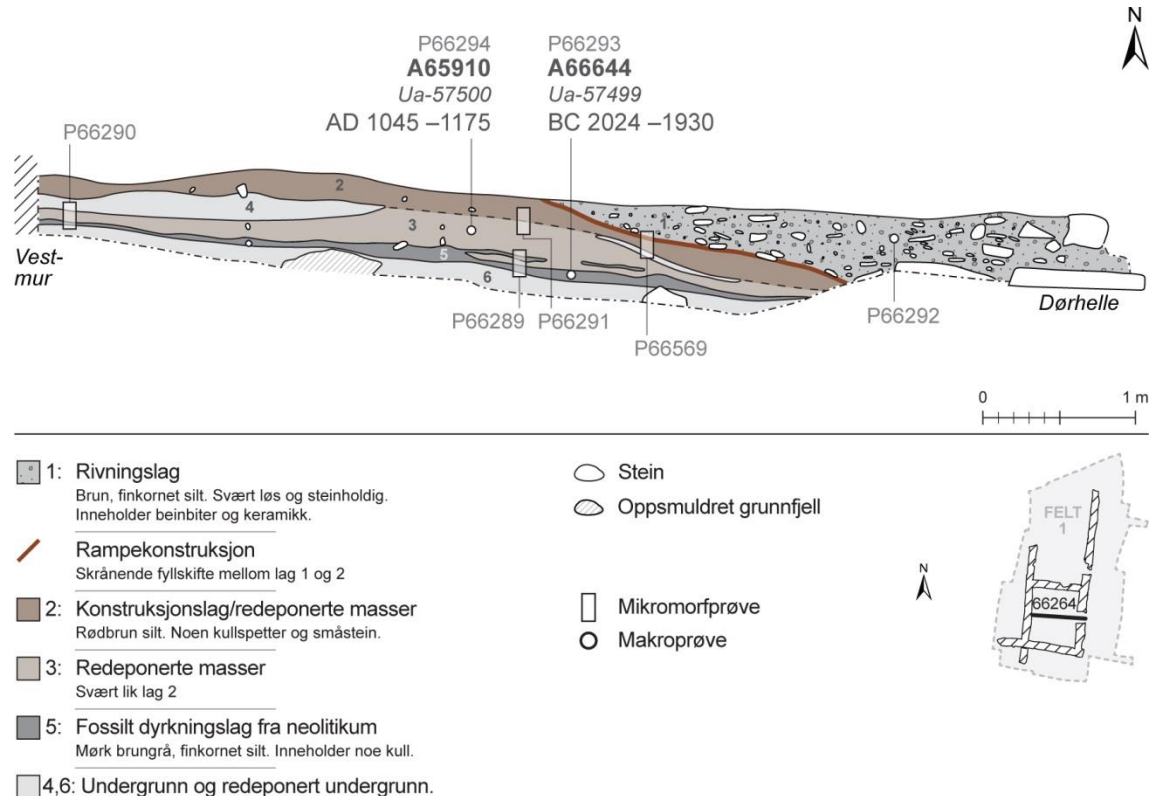
**Figur 30** Profil (C66264) tvers gjennom underetasjen til A60020. Overgangen mellom lag 1 og 2 indikerer rampekonstruksjon (Illustrasjon: Ingvild Tinglum Bøckman)

Det ble ikke påvist noe tydelig gulvnivå, men et profil (C66264) tvers gjennom underetasjen øst-vest, viser at nivået hellene rett innenfor døra ligger på har fortsatt i ytterlige 20-30 cm inn i rommet før det begynte å stige gradvis (Figur 30). Denne skråningen har blitt tolket som spor etter en rampekonstruksjon, støttet av mikromorfologiske analyseresultater (Macphail 2018: AV66289, AV66569), som viste at massene som bygget opp skråningen var påførte blandete masser i horisontale sjikt som delvis var trampet ned, og den delen som utgjorde hovedmassen i rampen ble datert til tidlig middelalder (Ua-57494; 1040–1170 e.Kr.). I lys av de naturvitenskapelige prøvene tolkes massene som redeponerte kulturlag, som i at tidlig middelalder var avsatt på eller nær byggeplassen, og brukt inne i underetasjen for å heve gulvnivået i den vestre delen av kjelleren. En lignende datering ble gjort på et nedtråkket lag utenfor døren til kjelleren (Ua-57500; AD 1040–1170 e.Kr.). Det ble ikke gjort noen mikromorfologisk analyse av dette laget, men lagene over var tydelig nedtråkket, i et fuktig miljø (Macphail 2018: AV65186). Partiet foran døra lå lavt i forhold til terrenget rundt, og det er sannsynlig at det ble påført masser også her for å bedre forholdene.

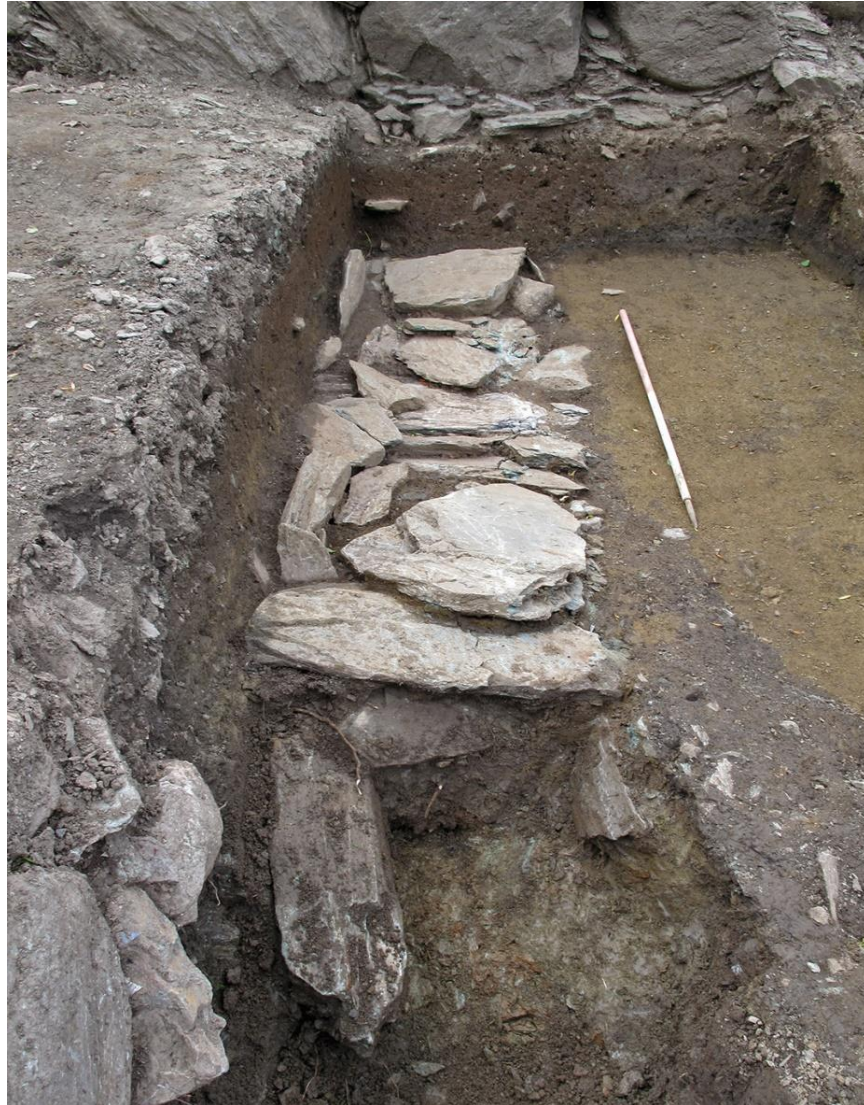
**Figur 31** Dreneringsgrøft A60024. Sett mot vest (Foto: Erlend Nordlie, Sf154828)

Under rampen ble det oppdaget en 95 cm bred og 30-40 cm dyp dreneringsgrøft, A60024. Den ble ikke fullstendig avdekket, men påvist i en lengde på 2,8 m på innsiden av rommet (Figur 31). Tester med jordbor på utsiden av vestmuren indikerer at den fortsetter vestover i en lengde på hvert fall 2,5 meter. Et etterreformatorisk kutt 1,6 m i diameter bryter A60024 litt øst for midten av rommet, men tester med jordbor indikerer at det også her har fortsatt videre. Det ble imidlertid ikke oppdaget spor av A60024 på utsiden av østmuren, og dreneringsgrøften opphører dermed et sted under østmuren. Funksjonen til A60024 har altså vært å lede vannet fra det høyereliggende området i vest, under og forbi kjellerrommet. At A60024 går under murverket viser at dreneringsgrøfta er anlagt før murverket har blitt reist, og vitner således om nøye planlegging. Fundamentene av stein lagt løst ned i en grøft uten mørtel, har ikke tatt skade av vannet, og vannet har antagelig drenert ganske fritt videre nedover terrenget øst for bygningen.
