# RAPPORT

## ARKEOLOGISK UTGRAVNING

### MIDDELALDERRUIN

Avaldsnes Prestegård, 86/1  
Karmøy kommune, Rogaland

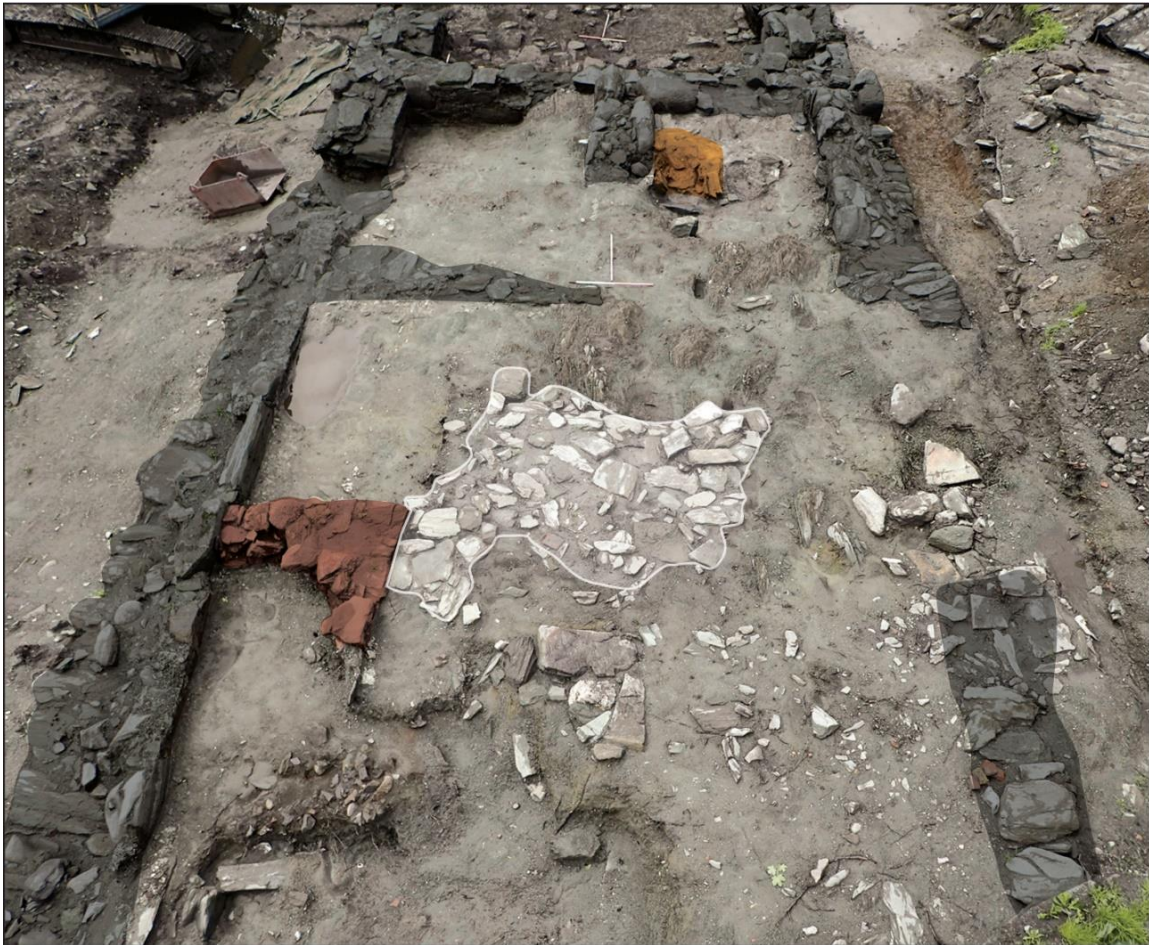
**Figur 33** Førsteetasjen i A60020; murverket og skilleveggene markert i grått, ovn 60022A markert i oransje og ildsted A60022B i rødt, mens helleleggingen markert i hvitt (Illustrasjon: Ingvild Tinglum Bøckmann)

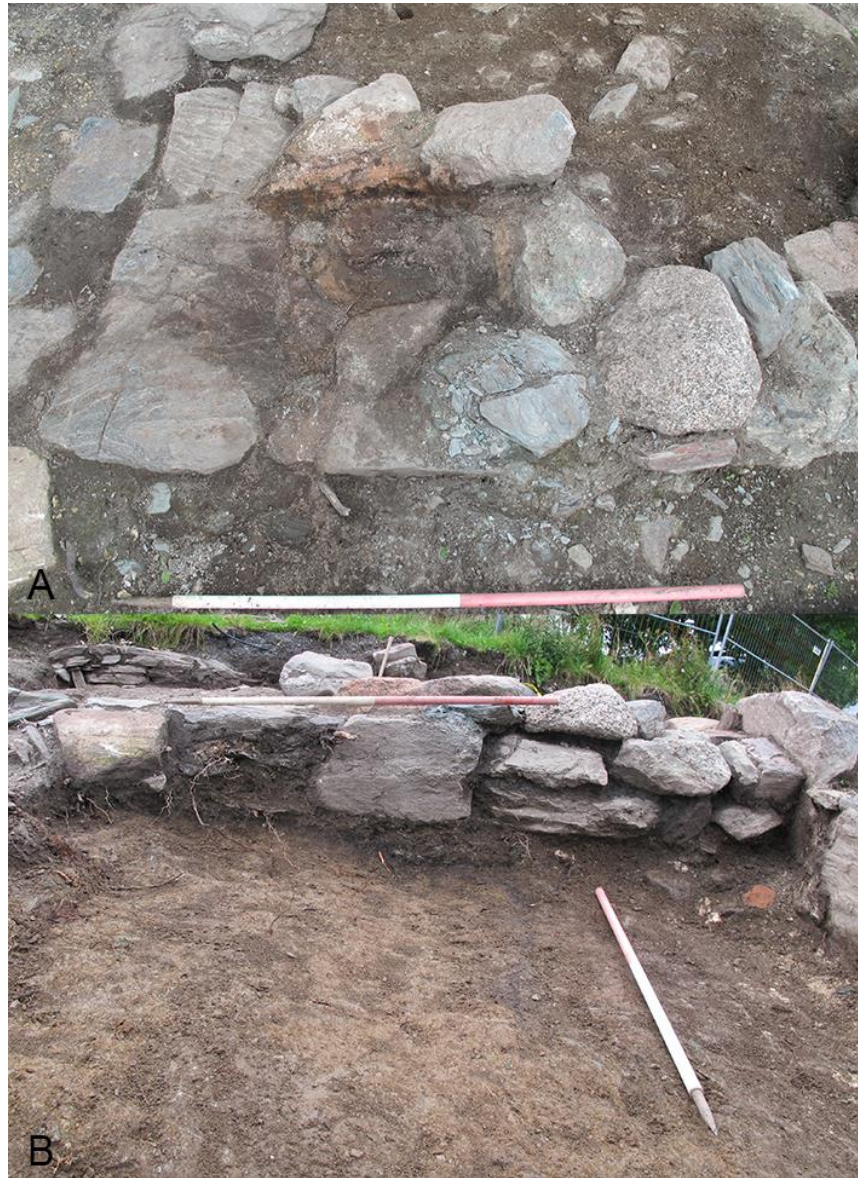
**Figur 34** A viser ildstedet etter fjerning av massene, med den ovale herden A62400 tydelig i det fundamentet A62445, som smalner inn mot østmuren. B viser fundamentet i profil, delen rett under herden er bygd opp av større, solide steiner, mens inn mot østmuren er steinen mindre og mer rufsete. Sett mot nord (Foto: John Atle Stålesen, hhv. Sf153771 og Sf153846)

A60022B (Figur 34) har tilsynelatende vært et åpent, murt ildsted med en oval herd (A62400) på 40-50 cm i diameter, med ca. 13 cm dyp avrundet bunn, liggende direkte på et 1,7 m langt og 0,5-1,1 m bredt steinbygd fundament (A62445). I nord er det to høyere steiner som herden later å ha ligget oppimot, særlig viser spesielt en av steinene tydelige spor etter ild på siden som vender inn. Dette kan tyde på at A60022B har hatt en bakre vegg i nord, og dermed mer lik en røykovn eller en peis med røykgang eller avtrekk, slik som for eksempel i Erkebispegården i Trondheim (Ekroll 1997:132), enn de mer sedvanlige åpne årene. At steinfundamentet blir smalere mot østmuren og bygd opp av mindre ujevne steiner i to eller tre skift, kan vitne om en ikke-bærende konstruksjon. Dette har dannet en

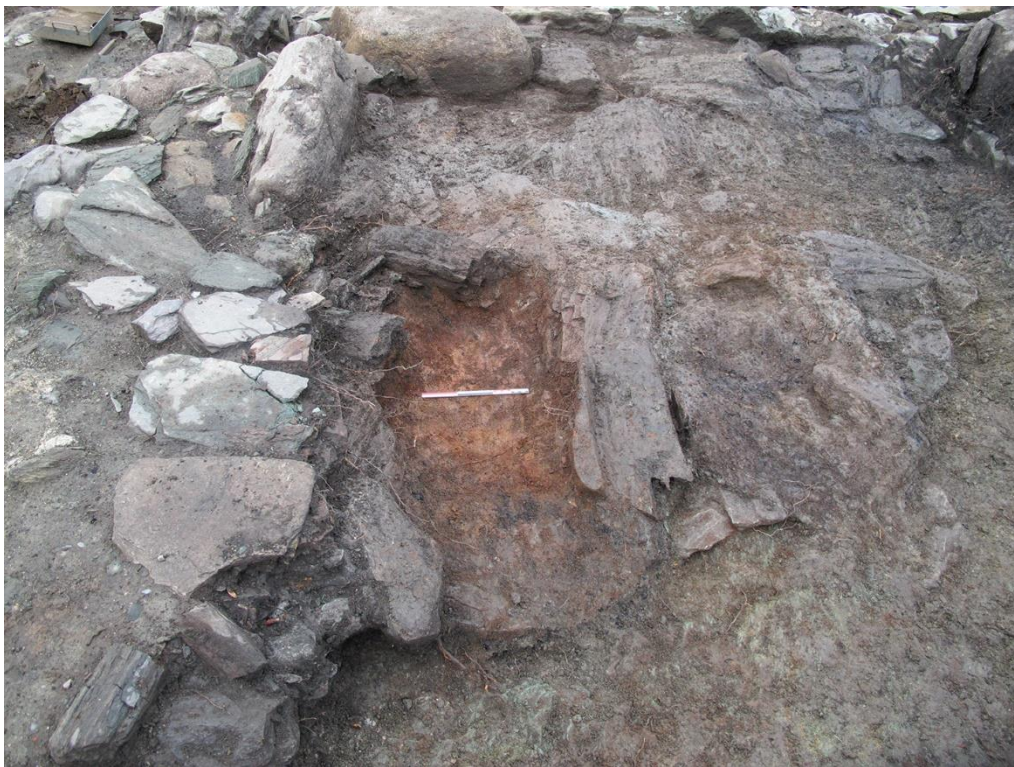
**Figur 36** Kammeret av varmpåvirket stein som utgjør ovn A60022A. Sett mot sør (Foto: Andreas Sæbø, Sf154138)

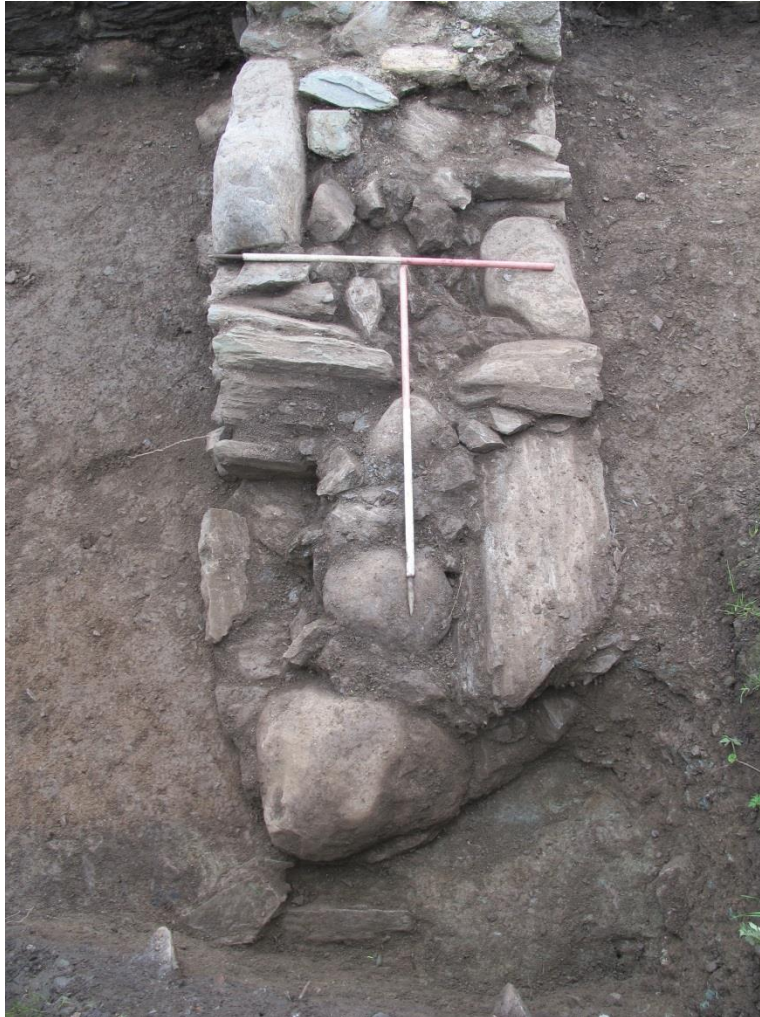
**Figur 38** A45720. Sett mot øst (Foto: Frida Nordstein, Sf154079)

Steinkonsentrasjonene har støtfuger til det sørvestre hjørnet til A60020, noe som viser at A60023 er sekundære i forhold til bygningen, tiden i mellom byggingen er derimot uviss. Steinen har også en litt annen karakter, generelt virker den å være større og mer avrundet, men selve konstruksjonsformen og mørtelmuringen virker derimot å være ganske lik. Et unntak her er forskjellen i bruk av pinningsstein, som til forskjell fra den hyppige bruken i murene til A60020 er tilnærmet ikke-eksisterende; i A45635 ble det ikke observert, mens det i A45720 kun er noen lange, smale steiner som kan tolkes som en form for pinning, de samme steinene ble antatt å være murens avslutning i 2011-12. Utgravningen i 2017 påvist derimot ytterligere 1 m mur vestover, og en total lengde på 3,45 m. A45720 er 1,15 m bred,

mens A45735 er noe smalere, med en bredde fra 1-1,15 m, og en lengde på 2,3 m. Sistnevnte er i tillegg noe grovere konstruert; primært oppbygd av et fåtall større steiner, en så mye som 1,3 m lang.

Med tanke på terrenget og klimaet er tolkningen av A60023 som støttemurer plausibel; det er ikke usannsynlig at murverket i denne delen av bygningen kunne blitt svekket gjennom å bli utsatt for overvann fra vest. Denne risikoen er imidlertid delvis fjernet gjennom anleggelsen av den nevnte dreneringsgrøfta A60024, i tillegg ble det ikke observert noen strukturelle skader eller ustabiliteter. Slike problemer kan selvfølgelig ha forkommet høyere opp i murene, i de delene av A60020 som ikke er bevart. Dette tatt i betraktning bør imidlertid muligheten for andre funksjoner tilknyttet A60023 vurderes. Da spesielt med tanke på at A45720 viste seg å være lengre enn først påvist i 2011-12, så vel som at det finnes observasjoner fra 2011-12 av en steinkonstruksjon (A20774) vest for utgravningsområdet i 2017. Den 2,25 m lange strukturen ble kun undersøkt i plan, men tolket som et mulig veggfundament (Bauer og Østmo 2013:87, 94), at den ligger helt på linje med A45720 (Figur 37) gjør det mulig at disse faktisk er rester etter den samme konstruksjonen (se del 9).

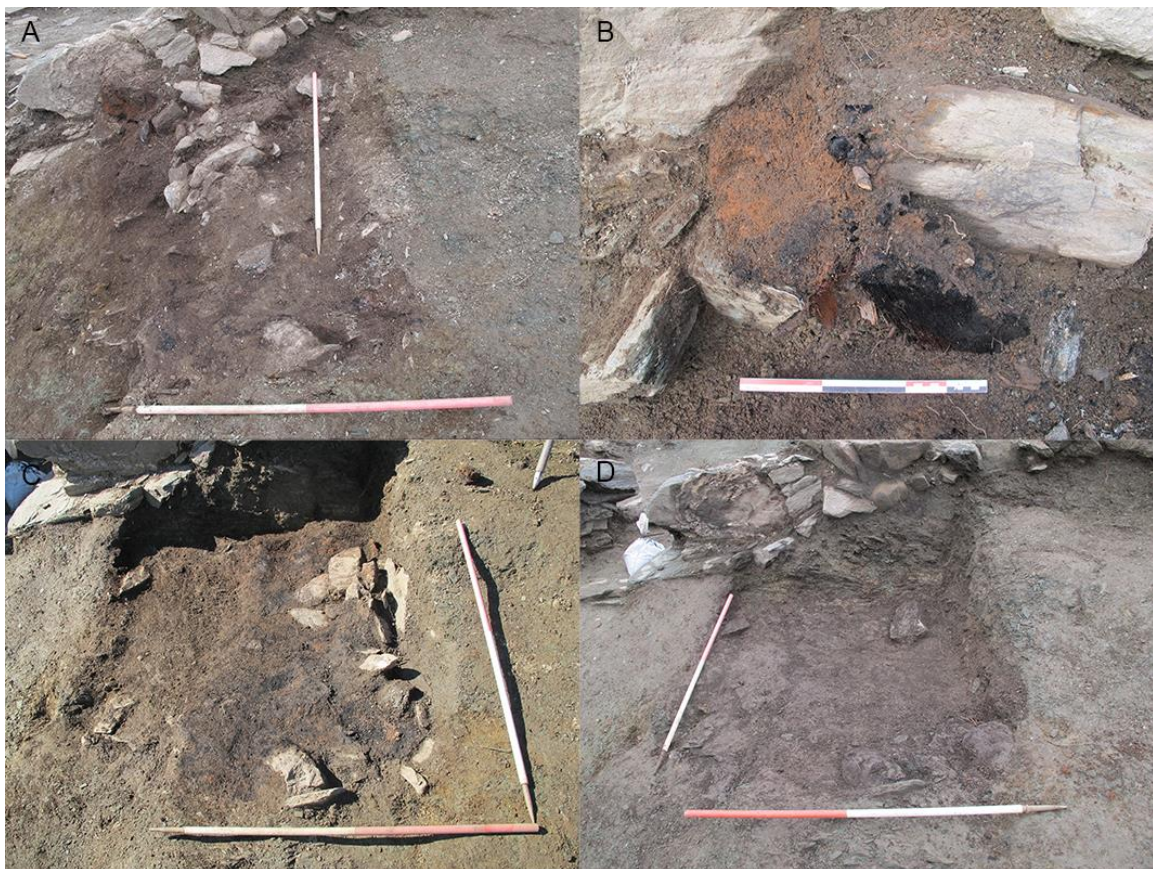
**Figur 39** A: deler av rivningslaget ligger igjen i søkket, og SL64740 begynner å komme frem. B: detaljbilde av treverket. C: steinsettingen D: strukturen nesten helt tømt. Sett mot vest (Foto: Anette Sand-Eriksen, hhv. Sf154092, Sf154427, Sf154687, Sf154729)

På østlig utside av A60020, omtrent 7 m nord for døråpninga i underetasjen ble det påvist spor tolket som en latrine eller dosjakt, A60025. Strukturen ble først påtruffet under fjerning av høyereliggende omrotet rivninglag (SL60923), da det ble oppdaget at nevnte laget forsvant ned i et brått søkk med unaturlig steilende grunnfjell i nord (Figur 39A) og at det begynte å komme frem en konsentrasjon av rødbrent sand og kull (SL64740). I dette laget begynte det å komme frem rester etter en plankebygd konstruksjon (Figur 39B), bestående av et fragmentert treverk som smuldret opp og datt fra hverandre under graveprosessen. Treverket ble derfor ikke observert fullstendig avdekket, men ga likevel tilstrekkelig informasjon til å danne et bilde av en tilnærmet firkantet kasse plassert i et kutt i grunnfjellet, støttet opp på innsiden av en steinsetting (Figur 39C). Sporene etter steinsettingen gikk langs hele den nordre veggen og rundt nordøstlige hjørne, og lå i et tynt blandet lag av kull og brent sand (SL66761). Selve kuttet eller nedskjæringen er kun 1-2 cm dyp i den sørlige delen, men stiger gradvis og blir vesentlig høyere i det nordvestlige hjørnet, opp til 45 cm (Figur 39D).

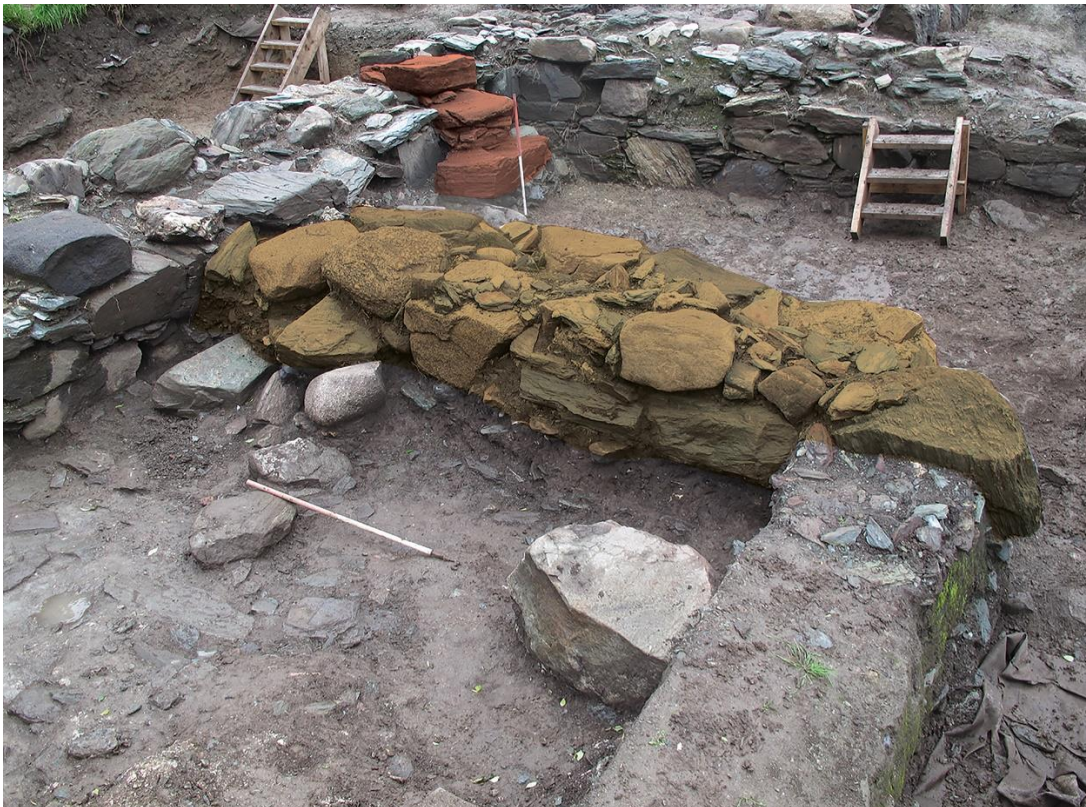
**Figur 40** Sekundære strukturer i underetasjen: rød markerer steintrappa (A45480) og oransje den indre støttemuren (A61076). Sett mot nordvest (Illustrasjon: Ingvild Tinglum Bøckman).

Flere observasjoner viser at underetasjen sør i A60020 var i bruk etter 1368. De viktigste bevisene er to helt åpenbar sekundære strukturer; en indre støttemur (A61076) relativt sentralt i rommet og en steintrapp (A45480) i det nordvestre hjørne (Figur 40). Ingen av dem var murt med mørtel; støttemuren var lagt inn mot innerlivet til vestmuren som åpenbart hadde begynt å sige innover på det tidspunktet, mens trappa delvis var bygget inn i samme mur ved at en del av denne var brutt ut. Begge konstruksjonene sto oppå lag som var yngre enn kjellermurene, noe både stratigrafiske forhold og gjenstandsfunn viste. Dette gjenstandsmaterialet ga inntrykk av å stamme fra 1600-tallet, vurdert ut fra trekk ved krittpipefragmenter, glass, keramikk og tegl. Ingen av arkeologene hadde noen reell ekspertise på etterreformatoriske gjenstander, men det ble ikke gjort funn som åpenbart kunne tilskrives 1800- eller 1900-tallet, og den kjente brannen i 1698 tatt i betraktning virker det sannsynlig at kjelleren var i bruk frem til brannen.

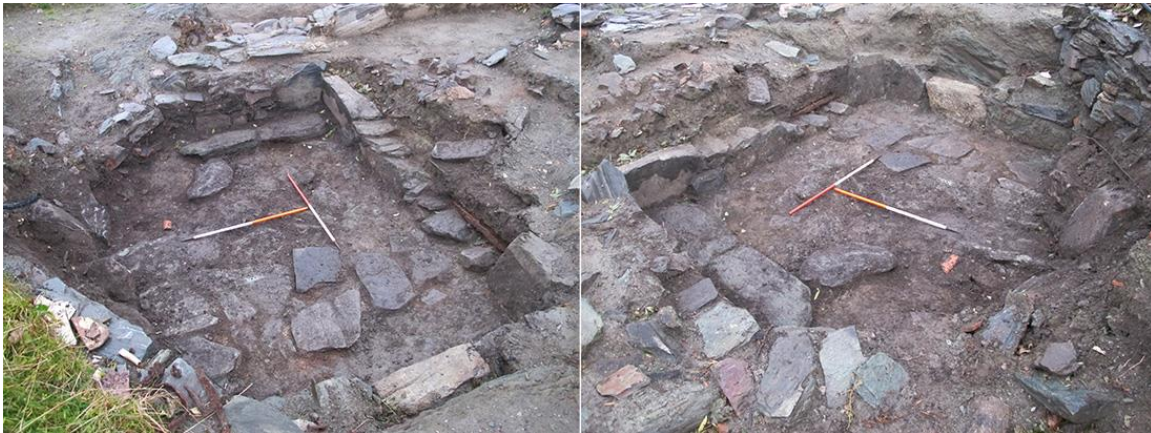
**Figur 41** Kjeller ved lønngangen, sett mot øst og sørvest (Foto: Claudia Gonzalez, Sf154938 og Sf154942).

murskift, uten mørtel men med leire mellom steinene. Det var også spor av en liten trapp, denne gikk gjennom et nivå tolket som utfylling fra den opprinnelige middelalderke byggefasen. En av steinene brukt i trappa var en hugget kleberstein (F61637), mest sannsynlig ikke opprinnelig tiltenkt en slik bruk. Disse trekkene tyder på at muren er etterreformatorisk, men det er likevel mulig at den har erstattet en eldre konstruksjon i samme kutt. Hvorvidt den kan knyttes til en eldre eller yngre prestegårdsfasen er imidlertid umulig å si; fyllet i kjelleren besto av møddinglignende masser med mye materiale som måtte være fra 1800-tallet, men alt dette kan ha havnet i kjelleren etter at den yngre prestegården ble oppgitt tidlig på 1900-tallet. Kjelleren kan i teorien godt ha vært i bruk i begge prestegårdsfasene. Det at den ikke ble gjenfylt etter brannen i 1698 kan antyde at den er yngre, i tillegg hadde ikke kjelleren noen tilsynelatende direkte forbindelse med de middelalderke murene. Den var orientert på samme måte og lå innenfor murene til A60020, men det virket for eksempel å ha vært en døråpning mot øst gjennom østmuren til A60020. Det som var bevart av nordvangen til denne åpningen var murt med leire, som murene inne i kjelleren, og inneholdt noe rød tegl som hverken virket typisk middelalderisk eller 1600-talls. Døråpningen kan selvsagt være sekundær, for eksempel en ombygging etter brannen i 1698. Gulvet i kjelleren besto delvis av heller og delvis av grunnfjell; mellom og delvis over hellene lå det brente masser, men ikke i tykke lag. Inntrykket var at massene stammet fra en mindre struktur som hadde brent eller at det var delvis ryddet opp. Om det siste stemmer kan kjelleren likevel høre til anlegget fra før 1698, mangelen på direkte sammenheng mellom kjelleren og middelaldermurene i denne delen av A60020 må i så tilfelle tolkes som at kun den sørlige delen av bygningen besto i en forfatning som gjorde at kunne gjenbrukt etter 1368.

Dersom kjelleren skulle være eldre enn prestegårdsfasene forutsetter det at kun kuttet er sikkert opprinnelig, mens trappa, døra og murene er sekundære. Mest sannsynlig også hellegulvet, som så ut til å være tilpasset de murte veggene. Dersom kjelleren likevel var anlagt i middelalder har den enten vært uten innvendig kledning eller hatt så er den ikke funnet spor av. Med tanke på gulvnivået inne i A60020 så ville kjelleren vært merkelig grunn, men det er fullt mulig at også dette kunne vært en krypkjeller eller vært forlenget med en halvetasje opp i A60020. Dette blir ren spekulasjon, men er likevel interessant med tanke på at lønngangen ligger svært nær nordøstre hjørne av kjelleren. Lønngangen passerer imidlertid så nærme at hjørnet av kjelleren kan ha kuttet inn i den dersom rommet opprinnelig har vært rektangulært eller kvadratisk, men denne nordre delen av kjelleren

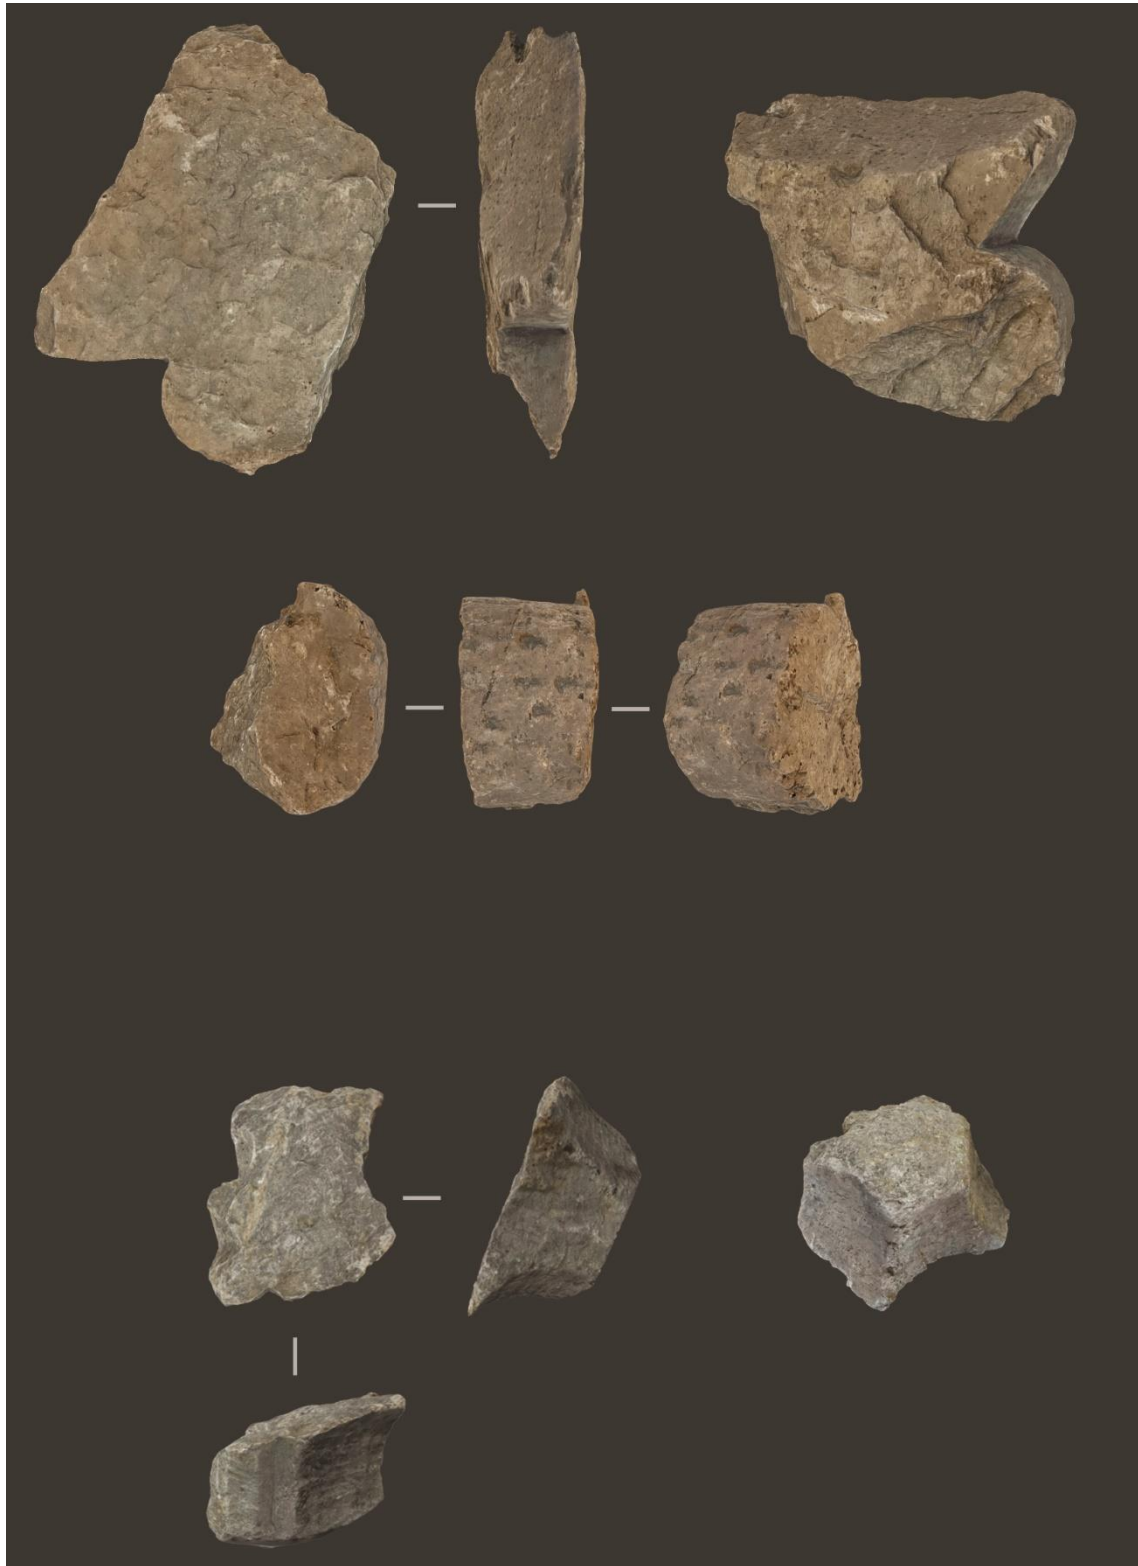
**Figur 48** Øverst 13896/10 med tilhørende avbrukket del under, nederst 13896/15 (Foto: Theo Gil Bell)

13896/10 er et større og pent hugget fragment forslått å være fra en mulig gurtbue, men 13896/15 kan være del av et ribbehvelv (Figur 48). Under gotisk arkitektur ble det vanlig å benytte ribbehvelv med et skjelett av bærende murte buer eller ribber, sistnevnte virker å være et mindre fragment fra en slik ribbe. Gurtbuer derimot, ligger i skjæringen mellom to hvelvkapper og fungerer som forsterkende i hvelvet. Det er interessant at begge de mulige fragmente fra et hvelvformet rom ble funnet i underetasjen. På motsatt side, så viser døråpningen i underetasjen at dørslåen *må* ha vært på innsiden av døra, og siden det ikke er noen andre spor etter innganger i murverket er det dermed nødvendig å anta at det har vært tilgang til underetasjen fra et rom over gjennom en luke i taket; noe som gjør hvelv mindre sannsynlig, om enn ikke helt umulig.

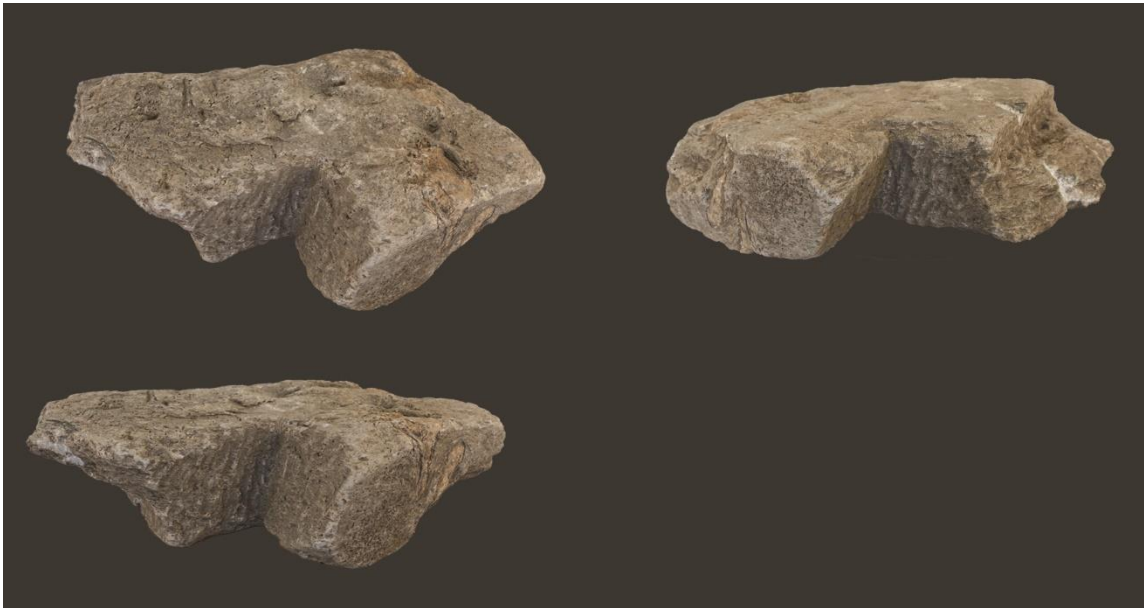
**Figur 49** 13896/17 (Foto: Theo Gil Bell)

Steinen 13896/17 (Figur 49) ble først antatt å være en uferdig del av en dør- eller vindusomramming, men siden det har tydelig slitespor ble dette utelukket. Det har derimot blitt foreslått at fragmentet kan være del av et skyteskår, noe som i så tilfelle indikerer at A60020 hadde en krenelert murkrone.

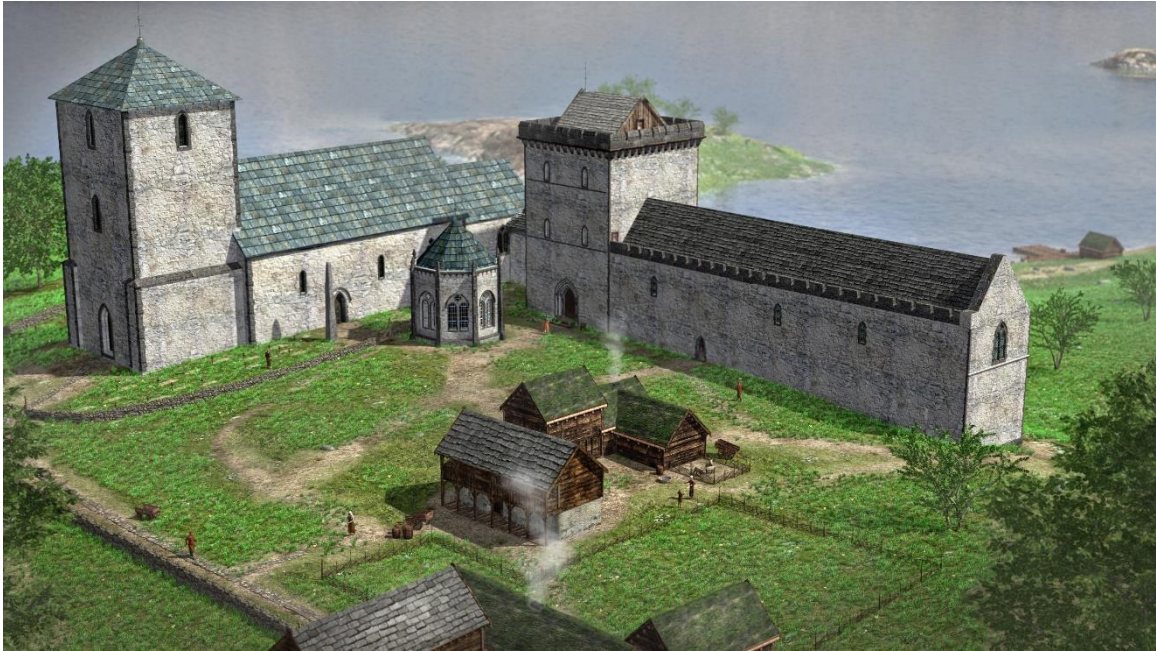
**Figur 54** Rekonstruksjonsforslag av kongsgården og det indre gårdsrommet sett mot nordøst, med karmsundet og havnen i bakgrunnen (Illustrasjon: Arkikon, Ragnar L. Børsheim).

spor av en avgrensning mot vest; en 25 m lang del av en hellelagt gangvei (A32545) ble tolket som tilhørende den høymiddelalderke kongsgården ut fra orientering og plassering (Bauer 2018b:302). Gangveien lå parallelt med A60020, 57 m vest for bygningen og kan ha ledet frem til en inngang i kirketårnet. Fra sørlig ende av A60020 og fem til sørlig del av Olavskirken er det også 57 m, målene indikerer altså et større kvadratisk indre gårdsrom. Her har det nok vært flere bygninger i tre, men som det ikke har blitt funnet spor etter. Det er likevel sannsynlig at det er snakk om bygninger som har huset arbeidere, dyr og råvarer, så vel som ulike verksteder, for eksempel som smeder, trearbeidere, murere og tekstilarbeidere (Figur 54).

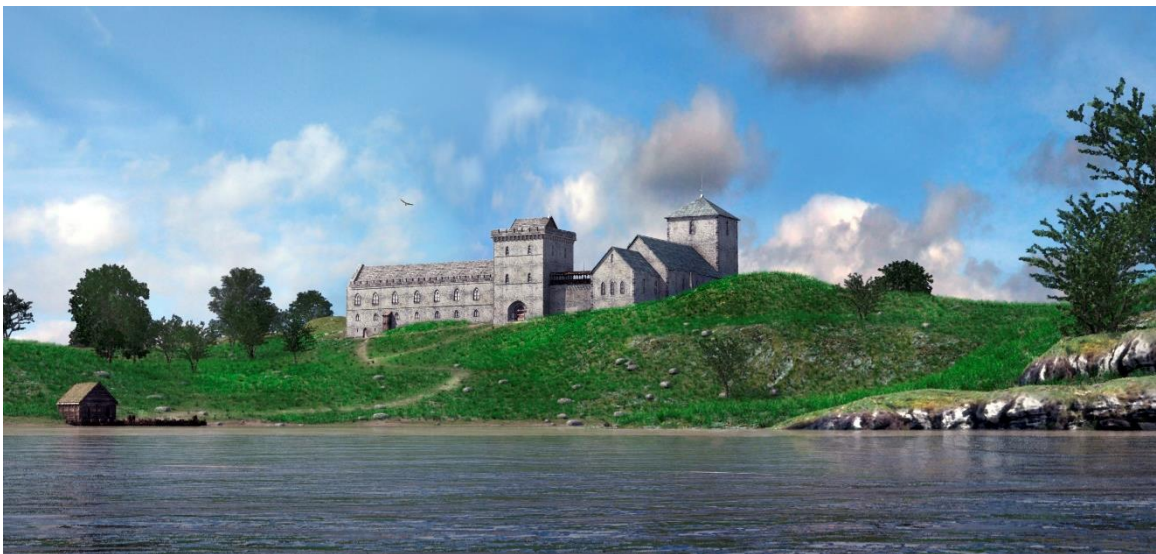
**Figur 55** Rekonstruksjonsforslag av kongsgården sett fra havna i øst, et storslått skue for alle som fulgte skipsleden gjennom Karmsundet (Illustrasjon: Arkikon, Ragnar L. Børsheim).
