**Undersøkelse og forslag til behandling av  
marmorskulptur av Stinius Fredriksen, dedikert  
komponisten Johan Svendsen i 1940**

Masteroppgave i objektkonservering  
Institutt for arkeologi, konservering og historie

UNIVERSITETET I OSLO

16. 06. 2008

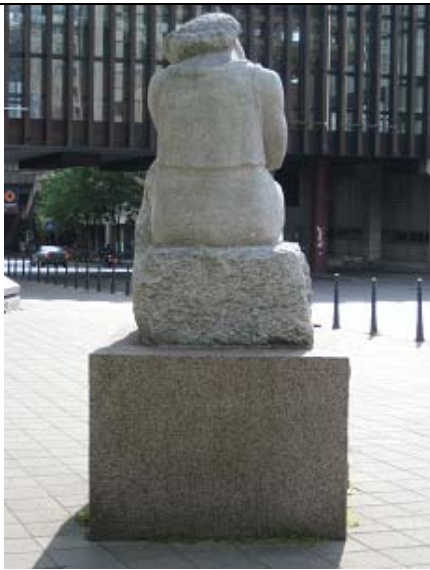
*Bilde 1: Monument venstre side.*

Monumentet består av to deler, en marmorskulptur og en granittsokkel. Granittsokkelen har en ru overflate grunnet teknikken den er uthugget med. Den har ingen synlige sprekker eller avskalninger på overflaten, bortsett fra på den venstre sidens bakre hjørne. Her er det et stort hakk som er cirka 10 x 3. Sokkelen har noen partier med brune linjer som kan observeres på baksiden nederst til høyre, og noe rundt det høyre hjørnet, og beveger seg rundt hakket i hjørnet. Det er usikkert om dette er komponenter i stenen eller om det er fremmedelementer som har satt seg fast på overflaten. Sokkelens horisontale flater har mange felter med mørkere belegg som skiller seg fra den øvrige stenen. Dette kan ikke observeres på sokkelens vertikale sider i samme grad, men her er det enkelte områder som skimter litt grønlige, spesielt på den venstre siden. Den nederste delen på sokkelen, stort sett rundt hele sokkelen er senket ned i fortauet omgitt av fliser. Langs denne linjen vokser enkelte grønne vekster opp, samtidig som sokkelen fra bakkenivå og cirka ti cm opp har en noe mørke nyanse som tyder på at fuktighet har trukket opp i stenen.

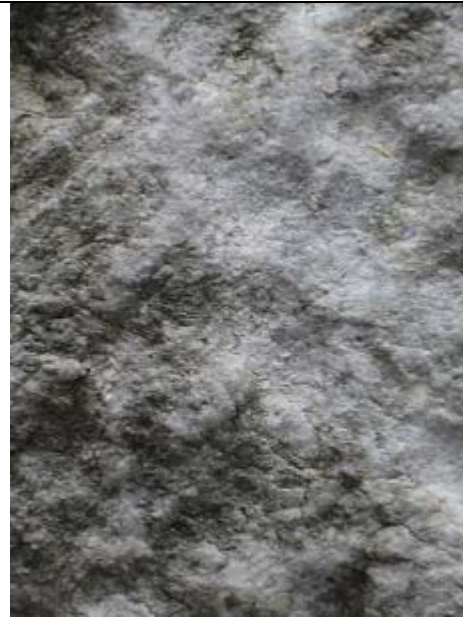
*Bilde 18: Nærbilde av resultat av steamer*

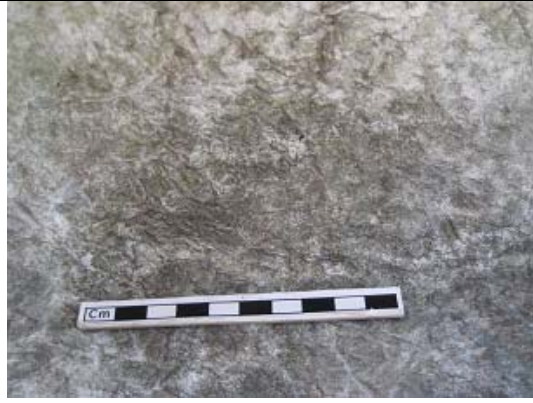
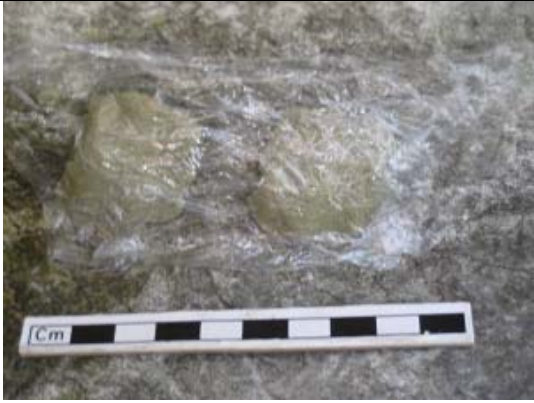
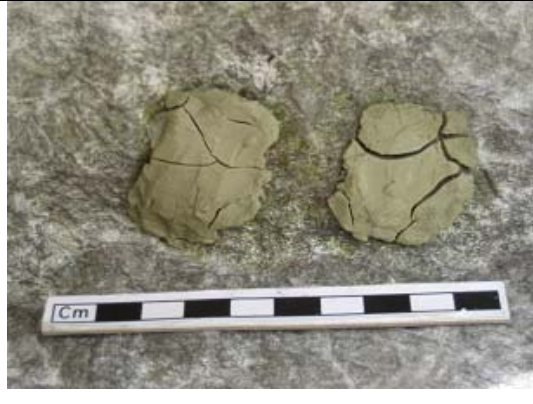
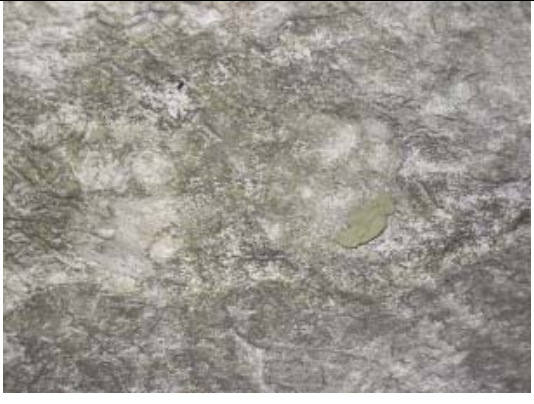
Bentonitt var klebrig å bruke, og påføring kunne ta noe tid. Bentonitten tørket godt og raskt i det varme været, og leiren falt av overflaten da den hadde blitt helt tørr. Leiren tørket ikke som et helt flak, men løsnet i flere mindre. Dette førte til at mørkere linjer kunne observeres på overflaten mellom der flakene hadde tørket. Noe leire ble også liggende igjen på overflaten, og måtte skylles og børstes av for å løsne. Leiren fjernet noe av det øverste partikkelbelegget, men overflaten var ikke blitt renere enn ved bruk av vann, såpe eller steamer. Bentonitt lagt på fuktet overflate hadde noe bedre effekt enn bentonitt på tørr overflate.

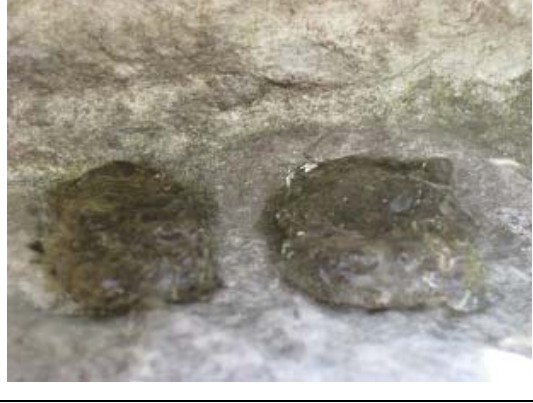
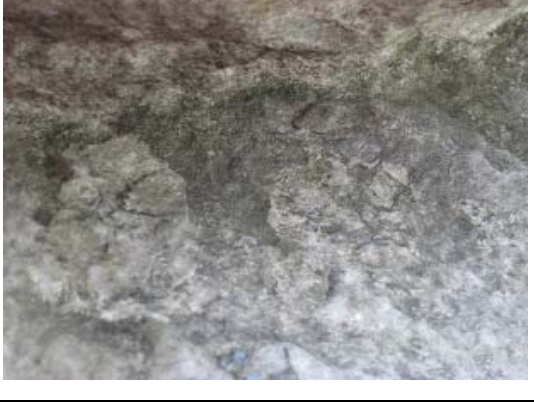
Laponite'en brukte lang tid på å omformes til en gé, og selv hadde den lav viskositet, noe som gjorde den vanskelig å kontrollere ved påføring. På flater som ikke var horisontale begynte den å skli lett nedover. Plastfolie var ikke lett å legge rundt. Laponite'en tørket raskt i det varme været utenfor, og rester av géen falt av som flak. Også med denne kunne noen mørkere linjer mellom tørkede flak observeres på overflaten. Overflaten ble noe renere etter behandling, men hadde stor sett samme resultat som bentonitt. Også med laponite var effekten best på overflate som hadde blitt fuktet før behandling.
